## OPINIA TECHNICZNA

Zadanie: Określenie wartości rynkowej pojazdu na potrzeby sprzedaży.

Marka: **PORSCHE**

Model pojazdu: **911 Carrera (992) MR`19 E6d**

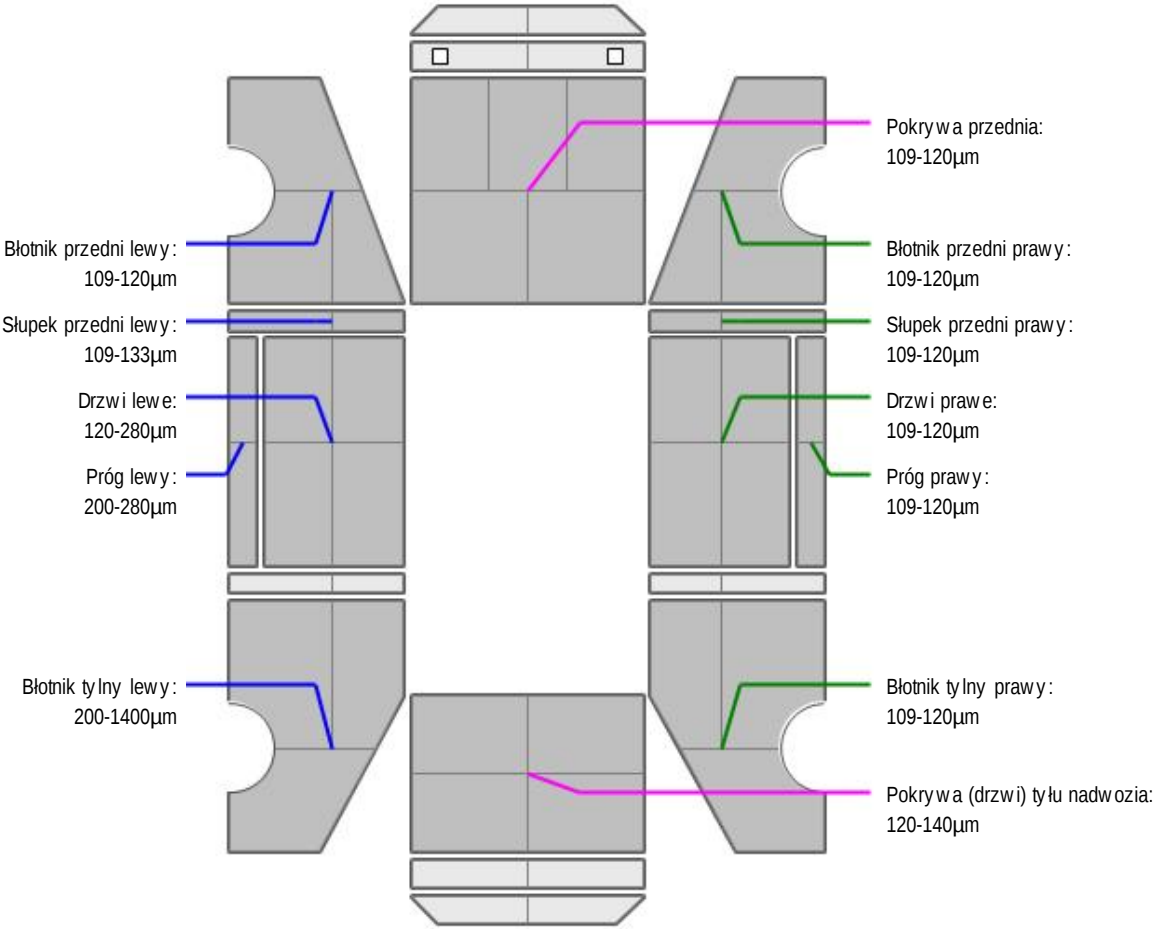
KABINA KIEROWCY – Opis powłoki lakierowej

| L.p. | Nazwa elementu | L / P | Grubość powłoki [µm] | Opis |
| 1 | Pokrywa przednia | | 109-120µm | |
| 2 | Błotnik przedni | L | 109-120µm | |
| 3 | Próg | L | 200-280µm | |
| 4 | Słupek przedni | L | 109-133µm | |
| 5 | Drzwi | L | 120-280µm | |
| 6 | Błotnik tylny | L | 200-1400µm | |
| 7 | Błotnik przedni | P | 109-120µm | |
| 8 | Próg | P | 109-120µm | |
| 9 | Słupek przedni | P | 109-120µm | |
| 10 | Drzwi | P | 109-120µm | |

| 11 | Błotnik tylny | P | 109-120µm | |
| 12 | Pokrywa (drzwi) tyłu nadwozia | | 120-140µm | |
