## OPINIA TECHNICZNA

Zadanie: Określenie wartości rynkowej pojazdu na potrzeby sprzedaży.

| Marka: | <b>PIAGGIO</b> | Nr rejestracyjny: | <b>DW6RN77</b> |
| Model pojazdu: | <b>Porter NP 6 1.5 LPG MR`21 E6d 2.8t</b> | Nr Info-Ekspert: | <b>092-00126</b> |

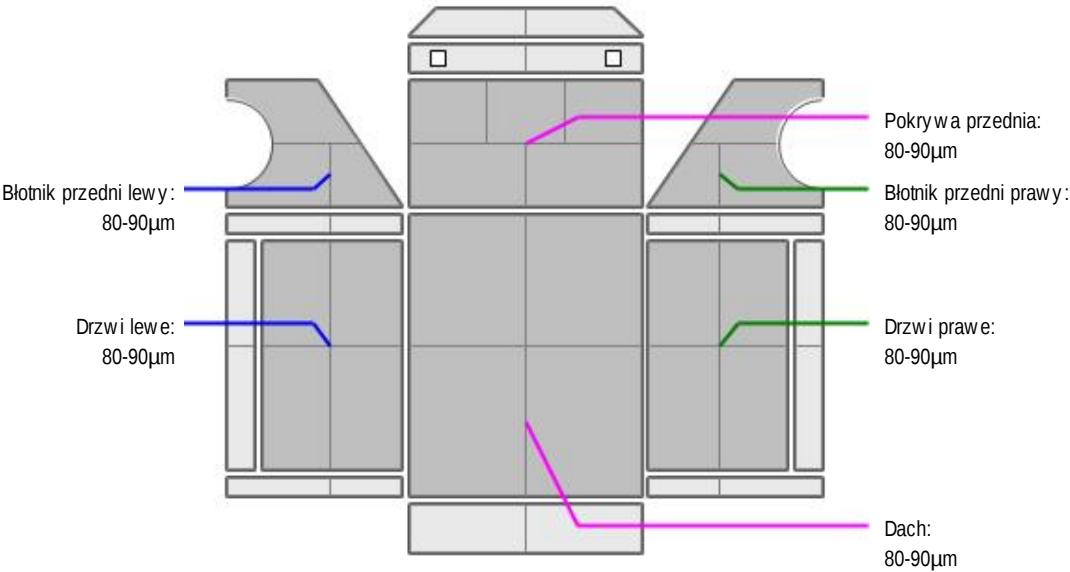
KABINA KIEROWCY – Opis powłoki lakierowej

| L.p. | Nazwa elementu | L / P | Grubość powłoki [µm] | Opis |
|---|---|---|---|---|
| 1 | Pokrywa przednia | | 80-90µm | |
| 2 | Dach | | 80-90µm | |
| 3 | Błotnik przedni | L | 80-90µm | |
| 4 | Drzwi | L | 80-90µm | |
| 5 | Błotnik przedni | P | 80-90µm | |
| 6 | Drzwi | P | 80-90µm | |
