**Wycena numer: EST-07/11/25**

Zadanie: Określenie wartości rynkowej pojazdu na potrzeby sprzedaży

Marka: **VOLKSWAGEN**

Model pojazdu: **Passat B8 2.0 TSI MR`20 E6d**

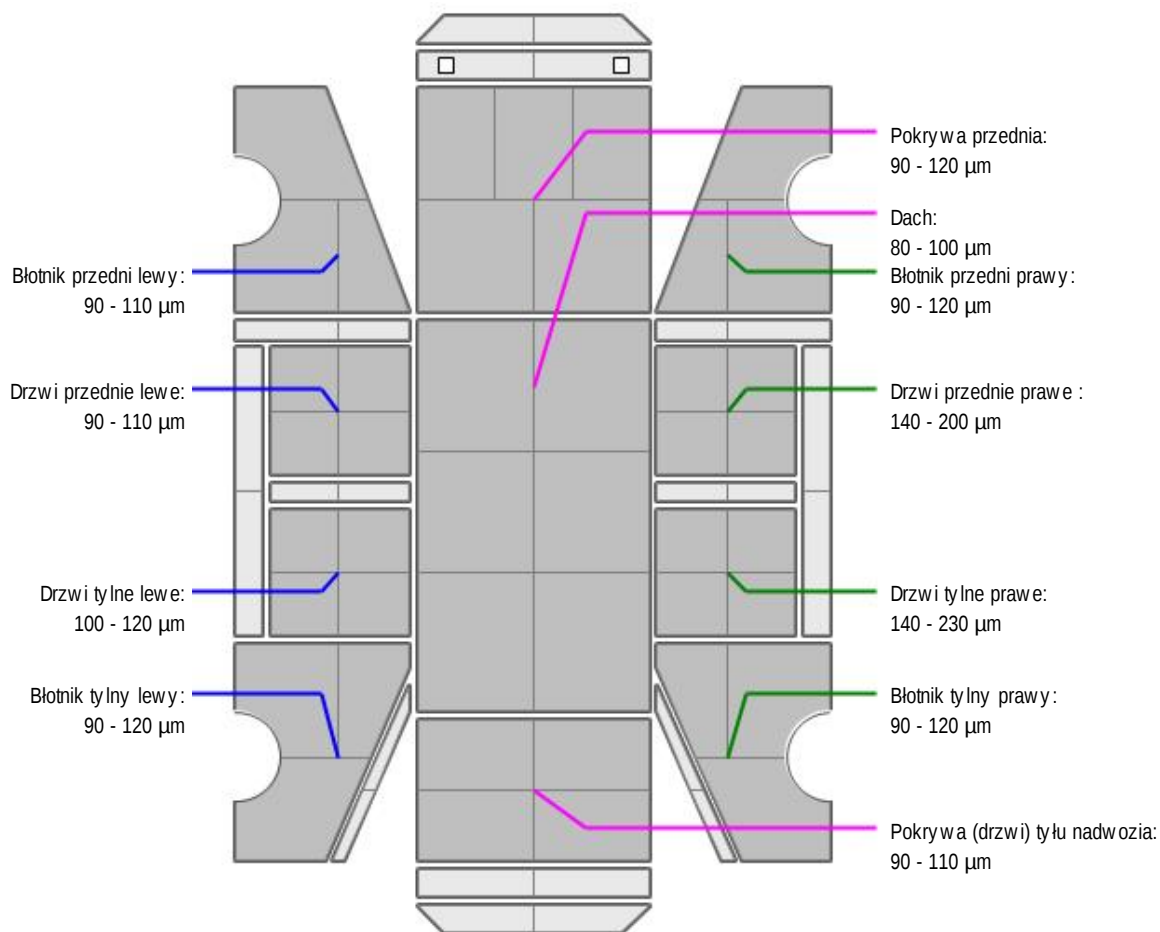
| L.p. | Nazwa elementu | L / P | Grubość powłoki [ $\mu\text{m}$ ] | Opis |
| 8 | Drzwi przednie | P | 140 - 200 $\mu\text{m}$ | |
| 9 | Drzwi tylne | P | 140 - 230 $\mu\text{m}$ | |
