OPINIA TECHNICZNA

Zadanie: Okrelenie wartości rynkowej pojazdu na potrzeby sprzedaży.

Rodzaj pojazdu:	Samochód osobowy	VIN:	WVWZZZCDZMW069633
Marka:	VOLKSWAGEN	Nr rejestracyjny:	GA043GU
Model pojazdu:	Golf VIII 2.0 TSI MR`20 E6d	Nr Info-Expert:	040-10035
Wersja:	GTI DSG	Rok produkcji:	2020

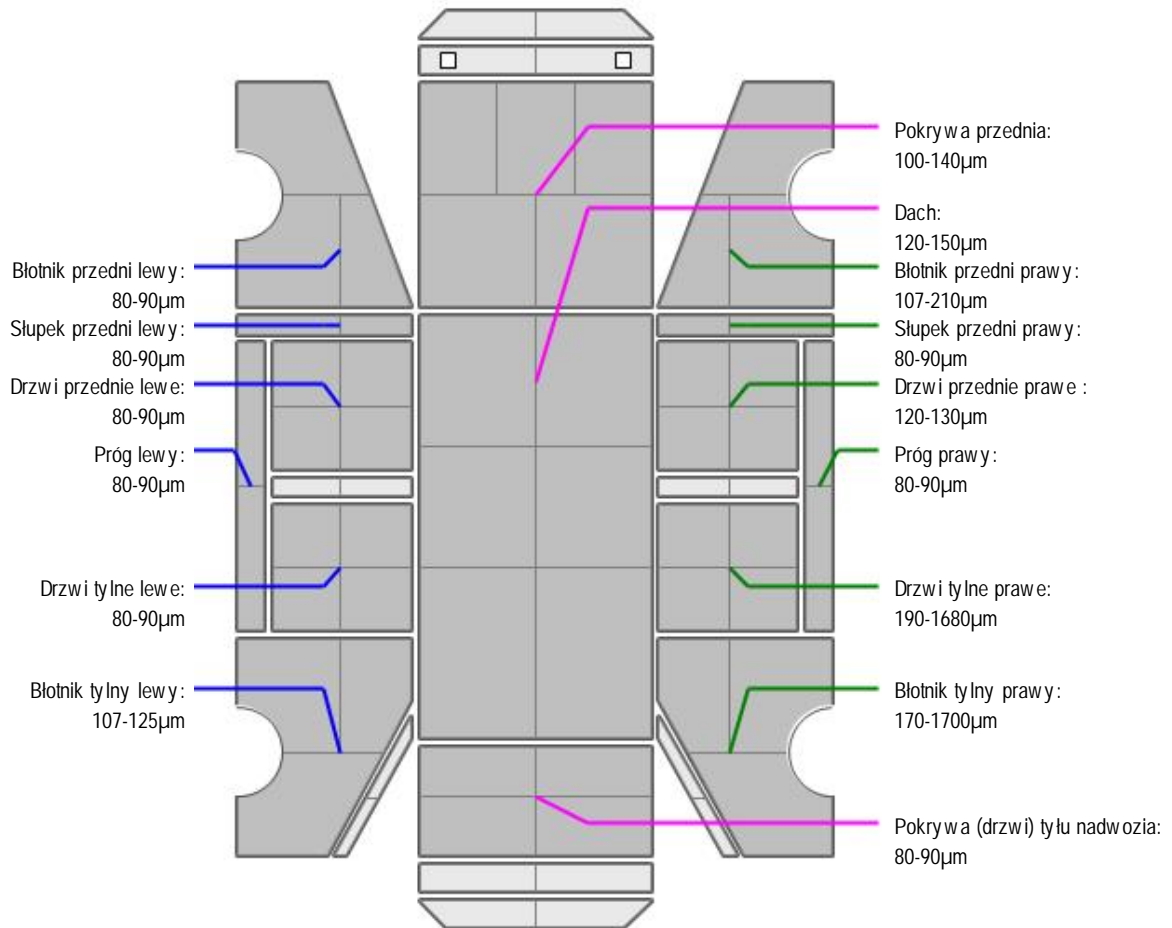
NADWOZIE – Opis powłoki lakierowej

L.p.	Nazwa elementu	L / P	Grubość powłoki [µm]	Opis
1	Pokrywa przednia		100-140µm	
2	Dach		120-150µm	
3	Błotnik przedni	L	80-90µm	
4	Próg	L	80-90µm	
5	Słupek przedni	L	80-90µm	
6	Drzwi przednie	L	80-90µm	
7	Drzwi tylne	L	80-90µm	
8	Błotnik tylny	L	107-125µm	
9	Błotnik przedni	P	107-210µm	
10	Próg	P	80-90µm	
11	Słupek przedni	P	80-90µm	
12	Drzwi przednie	P	120-130µm	
13	Drzwi tylne	P	190-1680µm	
14	Błotnik tylny	P	170-1700µm	
15	Pokrywa (drzwi) tyłu nadwozia		80-90µm

-Rama dachu lewa-90-120µm.
-Rama dachu lewa-90-160µm
