Nr zlecenia DEKRA: NBL(W)/WRO/07933/26/01/30
Nr zlecenia/szkody: L/586/2024
Data zlecenia: 30-01-2026

Zleceniodawca:
VELOLEASING SPÓŁKA AKCYJNA
Rondo Ignacego Daszyńskiego 2C
00-843 Warszawa

Grupa obiektów (Eurotax)	dostawcze do 3,5t
Kod EC (Eurotax)	0122097
Producent	RENAULT
Model	Master dCi 170 Energy Euro 6 2299ccm - 170KM 3,5t 16-19
Typ/wersja	Master dCi L2 Pack Clim
Rodzaj nadwozia	POD
Zabudowa	SKO - skrzyniowa z opończę
Masa własna [kg]	2525
Dopuszczalna masa całkowita [kg]	3500
Rozstaw osi 1/2	3682
Rodzaj silnika	z zapłonem samoczynnym
Układ oczyszczana spalin	KSC
Pojemność silnika [ccm]	2299
Moc silnika [KM/kW]	170/125
Skrzynia biegów	manualna
Długość zabudowy [mm]	4400
Szerokość zabudowy [mm]	2250
Wysokość zabudowy/burty [mm]	2000
Nr rejestracyjny	DW5YF73
VIN	VF1VB000262319220
Data 1. rejestracji	16-06-2020
Data nast. bad. techn.	16-06-2025
Rok produkcji	2019
Stan licznika [km]	555 048 (odczytany)
Kolor nadwozia/rodzaj powłoki	biały/UNI
Data oględzin	2026-02-19

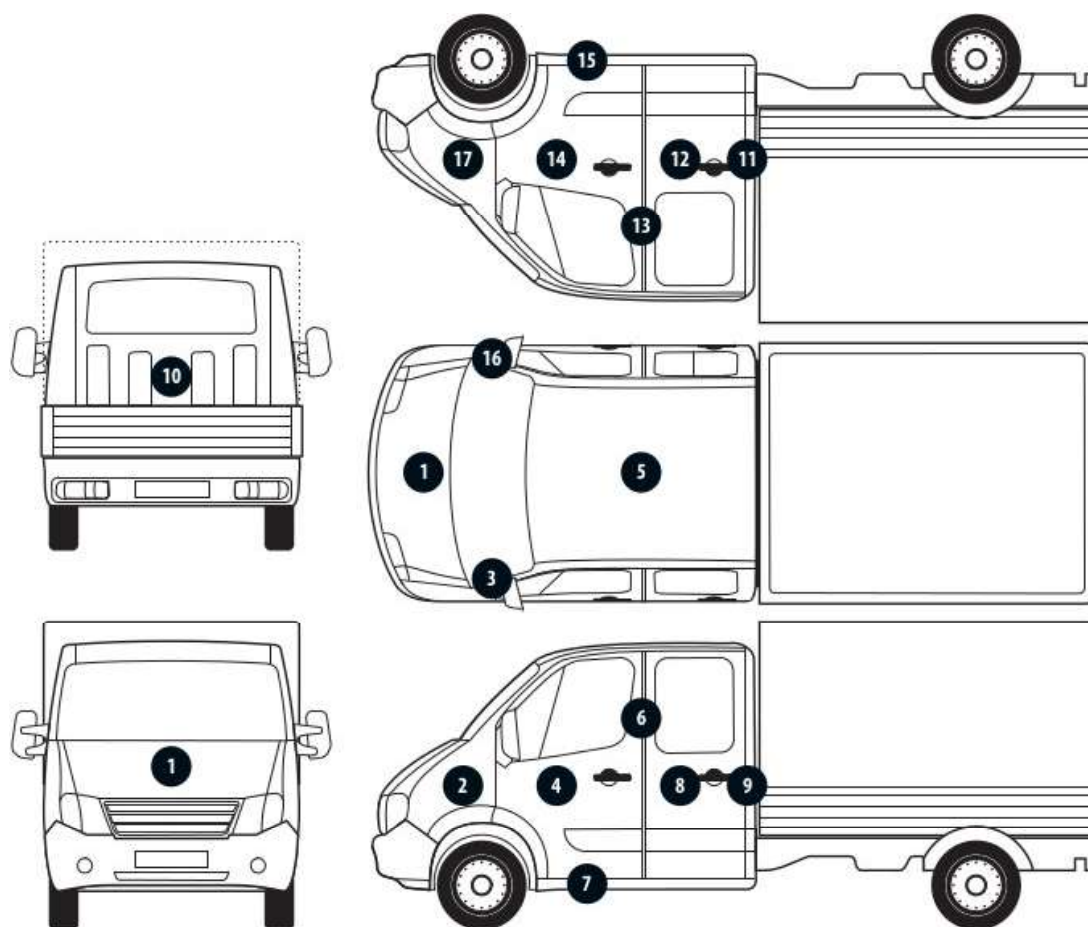
Pomiar grubości powłoki lakierowej poj.

Nr punktu kontroli	Kontrolowany element	Zmierzony przedział grubości powłoki lakierowej [μm]
1	Pokrywa przednia	do 150
2	Błotnik przedni lewy	do 250
3	Słupek przedni lewy	do 150
4	Drzwi przednie lewe	do 150
6	Słupek środkowy lewy	do 150
7	Próg lewy	do 150
13	Słupek środkowy prawy	do 150
14	Drzwi przednie prawe	do 150
15	Próg prawy	do 150
16	Słupek przedni prawy	do 150
17	Błotnik przedni prawy	do 200

Tak. Patrz zmierzony zakres grubości powłoki lakierowej na wybranych elementach.
