OPINIA TECHNICZNA

Zadanie: Określenie wartości rynkowej pojazdu na potrzeby sprzedaży.

| Marka: | DACIA | Nr rejestracyjny: | SK6A801 |
| Model pojazdu: | Lodgy 1.5 Blue dCi MR`17 E6d | Nr Info-Ekspert: | 009-00663 |

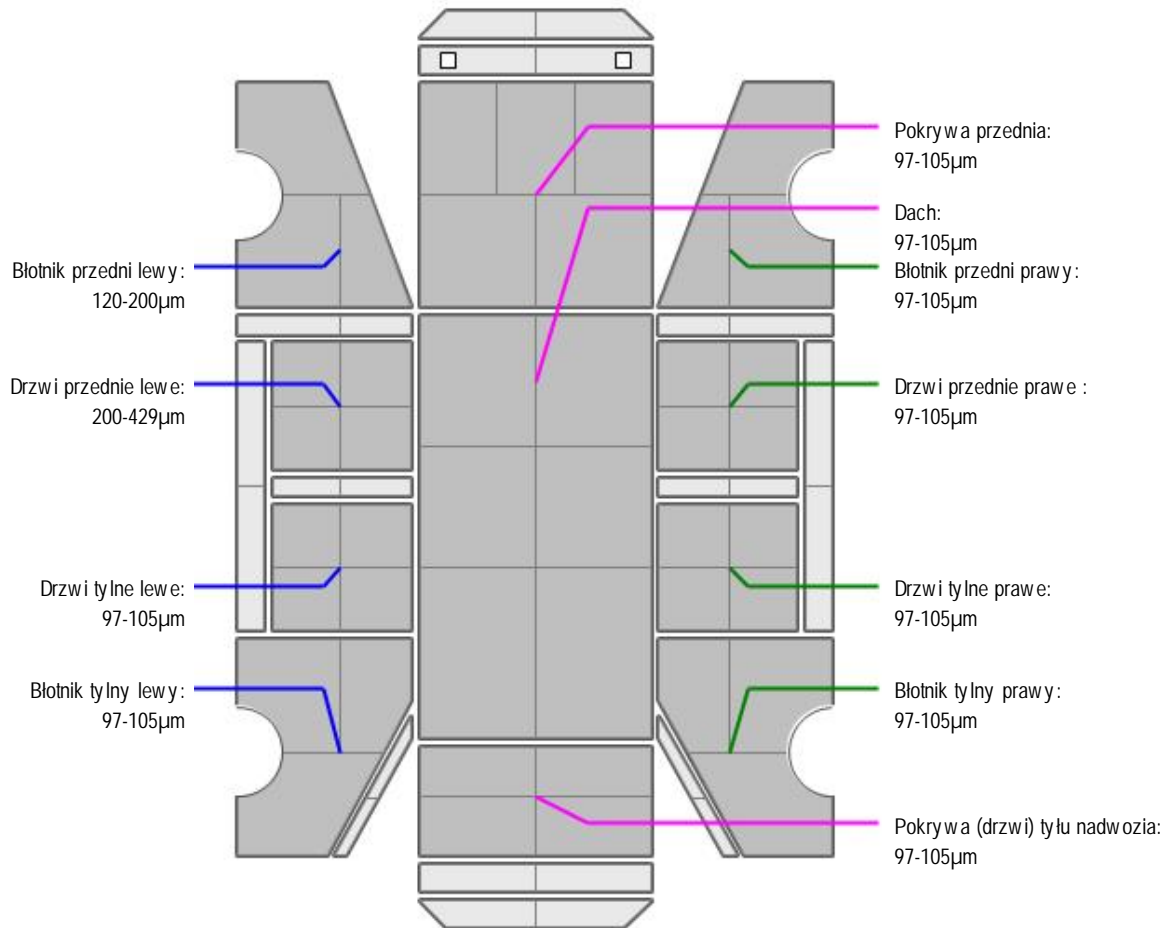
NADWOZIE – Opis powłoki lakierowej

| L.p. | Nazwa elementu | L / P | Grubość powłoki [µm] | Opis |
|---|---|---|---|---|
| 3 | Błotnik przedni | L | 120-200µm | |
| 4 | Drzwi przednie | L | 200-429µm | |
