EKSPERTYZA POJAZDU

Firma PARTNER CRLS SP. Z O.O.
Rzeczoznawca MATEUSZ KELER
Nr zlecenia VHS00295/26
Data zlecenia 27 marzec 2026

Marka FIAT
Model DUCATO
Numer rejestracyjny DX87319
Rok produkcji 2023
Numer VIN ZFA25000002X37963

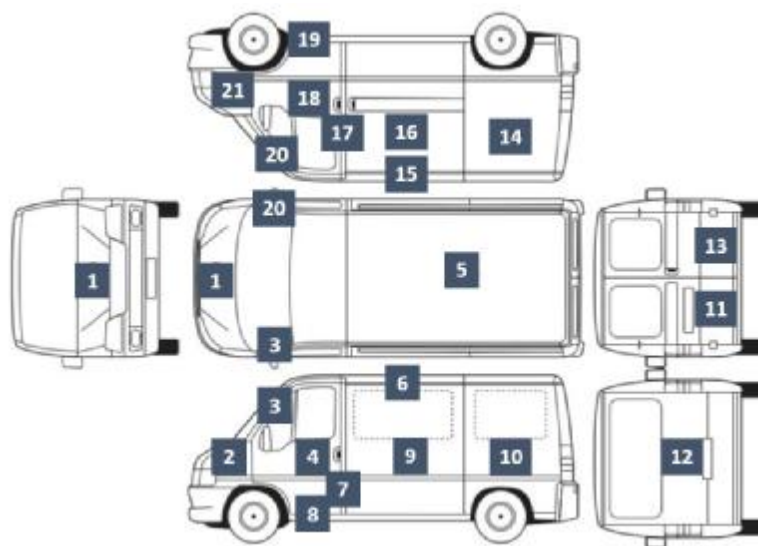
rysunek pojazdu poglądowy

Wykonano pomiar ręczny grubości powłoki lakierowej [µm]

NUMER I NAZWA ELEMENTU	PRZEDZIAŁ GRUBOŚCI POWŁOKI
1. POKRYWA PRZEDNIA	do 150
2. BŁOTNIK PRZEDNI LEWY	do 150
3. SŁUPEK PRZEDNI LEWY	do 150
4. DRZWI PRZEDNIE LEWE	do 150
5. DACH	do 150
6. RAMA DACHU LEWA	do 150
7. SŁUPEK ŚRODKOWY LEWY	do 150
8. PRÓG LEWY	do 150
9. POSZYCIE/DRZWI ŚRODKOWE LEWE	do 150
10. POSZYCIE/DRZWI TYLNE LEWE	pow. 500
11. DRZWI TYLNE LEWE	do 150
12. POKRYWA TYLNA	-----
13. DRZWI TYLNE PRAWO	150 - 200
14. POSZYCIE/DRZWI TYLNE PRAWO	pow. 500
15. RAMA DACHU PRAWA	do 150
16. POKRYWA/DRZWI ŚRODKOWE PRAWO	pow. 500
17. SŁUPEK ŚRODKOWY PRAWY	do 150
18. DRZWI PRZEDNIE PRAWO	do 150
19. PRÓG PRAWY	200 - 300
20. SŁUPEK PRZEDNI PRAWY	pow. 500
21. BŁOTNIK PRZEDNI PRAWY	do 150
