KIA Sportage 1.6 T-GDI PHEV GT Line 4WD

01 / DANE POJAZDU

KOMENTARZ RZECZOZNAWCY

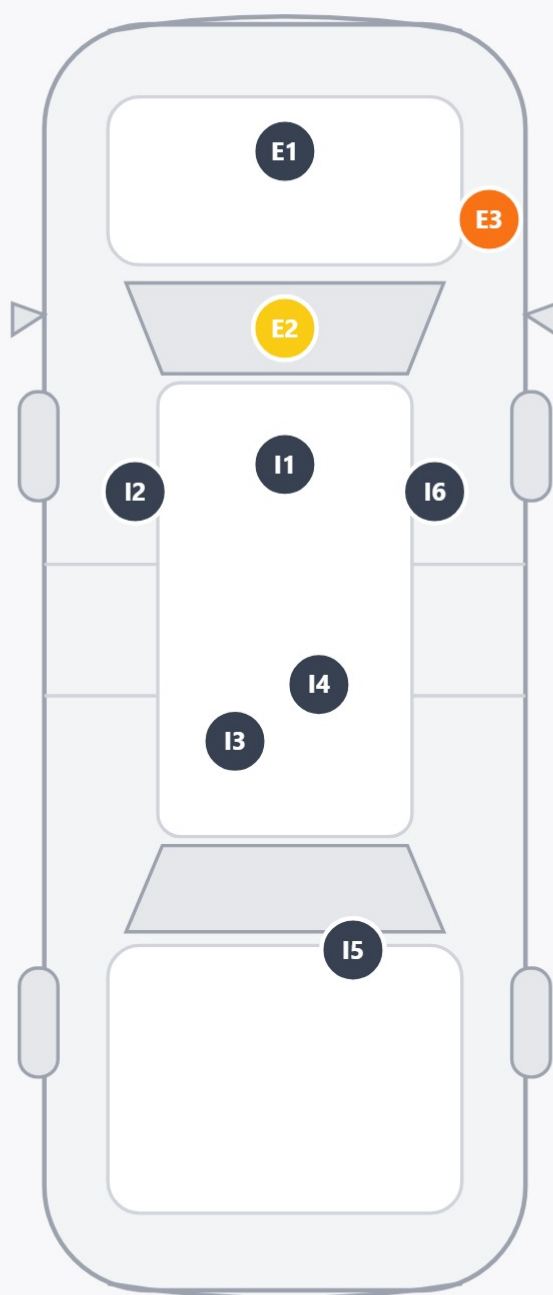
Mapa uszkodzeń

E1 **Korozja / Rdza** — Maska / Pokrywa silnika

E2 **Odprysk** — Szyba przednia

E3 **Zarysowanie** — Błotnik przedni prawy

I1 **Zabrudzenie** — Zagłówki

I2 **Zarysowanie** — Panel drzwi przednich lewych

I3 **Uszkodzenie mechaniczne** — Dywaniki

I4 **Zabrudzenie** — Podsufitka

I5 **Zarysowanie** — Bagażnik — ścianki

I6 **Zarysowanie** — Panel drzwi przednich prawych

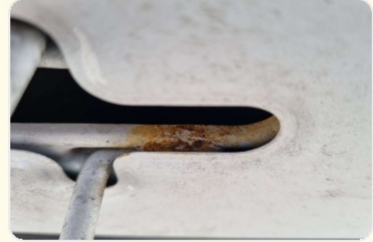
1

Korozja / Rdza · Maska / Pokrywa silnika 3x2

Korozja przy ryglu maski. Nie stwierdzono demontażu pokrywy silnika, ani wcześniejszych napraw.

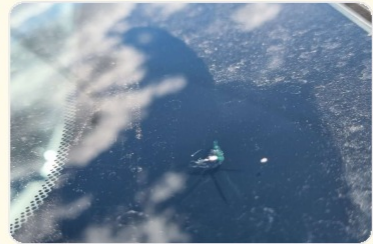
2

Odprysk · Szyba przednia 1x1

Odprysk poza polem widzenia kierowcy.

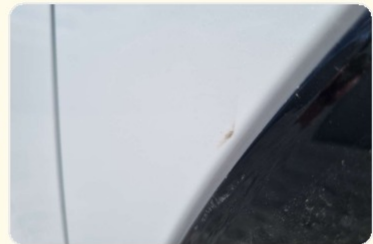
3

Zarysowanie · Błotnik przedni prawy 2x2

Zarysowanie.
