VOLVO XC 60 B4 AWD R-Design

1969 cc · 145 kW / 194 KM · AUTOMATYCZNA · DIESEL · 2019

25.05.2026 · 13:00

01 / DANE POJAZDU

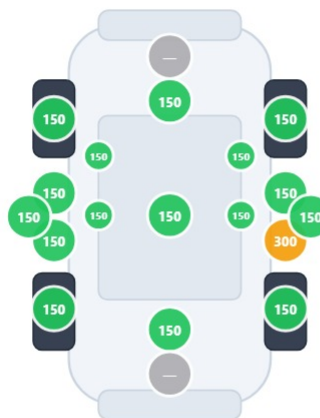
- Pokrowa r 0-150 μm
- Rłotnik nr 0-150 μm
- Rłotnik nr 0-150 μm
- Drzwi prz 0-150 μm
- Drzwi prz 0-150 μm
- Drzwi tył 0-150 μm
- Drzwi tył 200-300 μm
- Rłotnik tył 0-150 μm
- Rłotnik tył 0-150 μm
- Pokrowa tył 0-150 μm
- Dach 0-150 μm
- Słupak nr 0-150 μm
- Słupak nr 0-150 μm
- Słupak tył 0-150 μm
- Słupak tył 0-150 μm
- Prón I 0-150 μm
- Prón D 0-150 μm
- Zderzal Brak danych
- Zderzal Brak danych

Ujawniono naprawę lakierniczą.

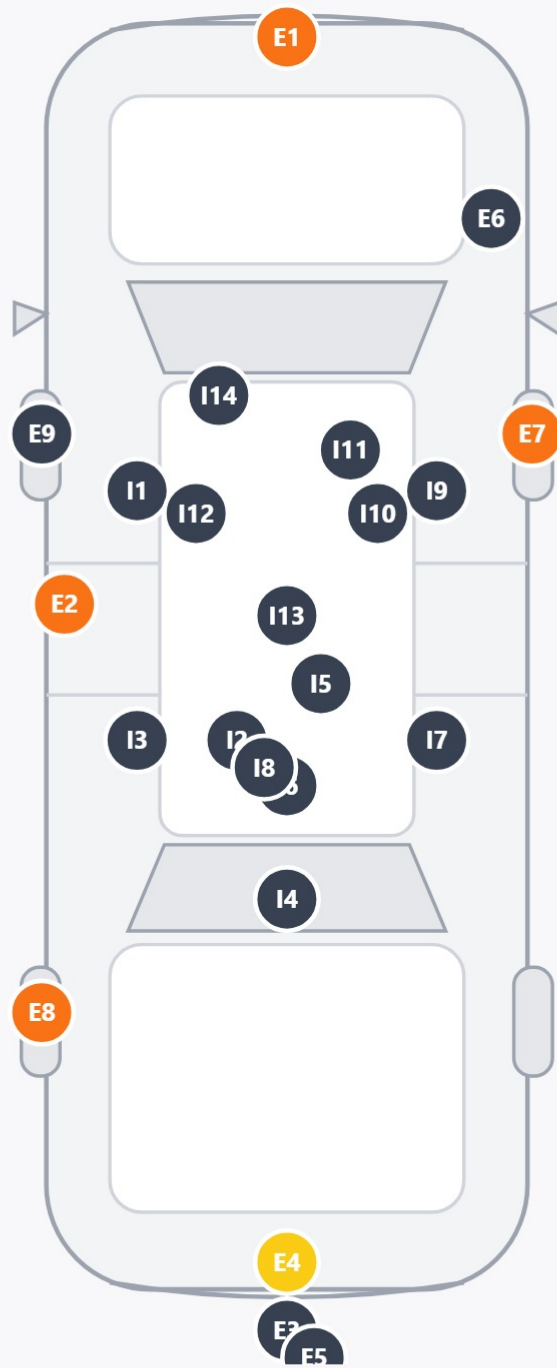
Mapa uszkodzeń

E1 Zarysowanie — Zderzak przedni

E2 Zarysowanie — Próg lewy

E3 Uszkodzenie mechaniczne — Inne

E4 Odprysk — Zderzak tylny

E5 Brak elementu — Inne

E6 Uszkodzenie mechaniczne — Błotnik przedni prawy

E7 Zarysowanie — Felga przednia prawa

E8 Zarysowanie — Felga tylna lewa

E9 Uszkodzenie mechaniczne — Felga przednia lewa

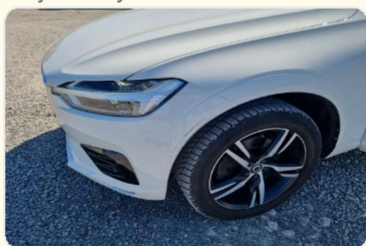
1

Zarysowanie · Zderzak przedni 30x10

Zarysowany rant.

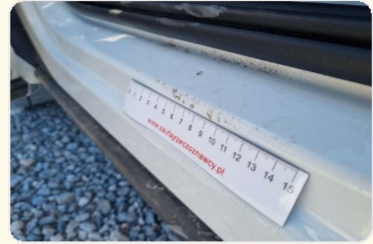
2

Zarysowanie · Próg lewy 20x5

Zarysowania, zabrudzenia.

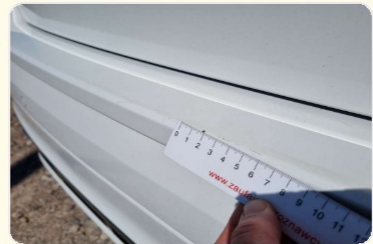
4

Odprysk · Zderzak tylny 2x2

Ubytki. Odpryski drobne rysy.
