RAPORT STANU POJAZDU

BAIC Beijing 7 1.5T Luxury DCT

1498 cc · 130 kW / 174 KM · AUTOMATYCZNA · BENZYNA · 2025

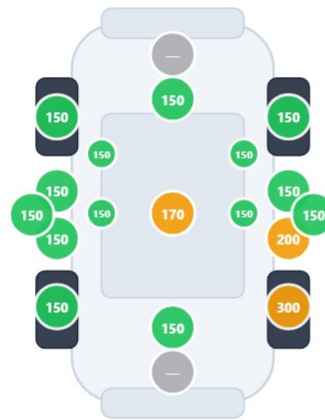
- Pokrwa r 0-150 μm
- Rłotnik nr 0-150 μm
- Rłotnik nr 0-150 μm
- Drzwi nrz 0-150 μm
- Drzwi nrz 0-150 μm
- Drzwi ty 150-200 μm
- Rłotnik tył 0-150 μm
- Rłotnik 200-300 μm
- Pokrwa t 0-150 μm
- Dach 170 μm
- Słunek nr: 0-150 μm
- Słunek nr: 0-150 μm
- Słunek śrc 0-150 μm
- Słunek śrc 0-150 μm
- Prón l 0-150 μm
- Prón P 0-150 μm
- Zderzal Brak danych
- Zderzal Brak danych

Okleina na dachu wartość grubości lakieru podana 170

Wartość grubości lakieru podana 170,okleina dachu. Folia.

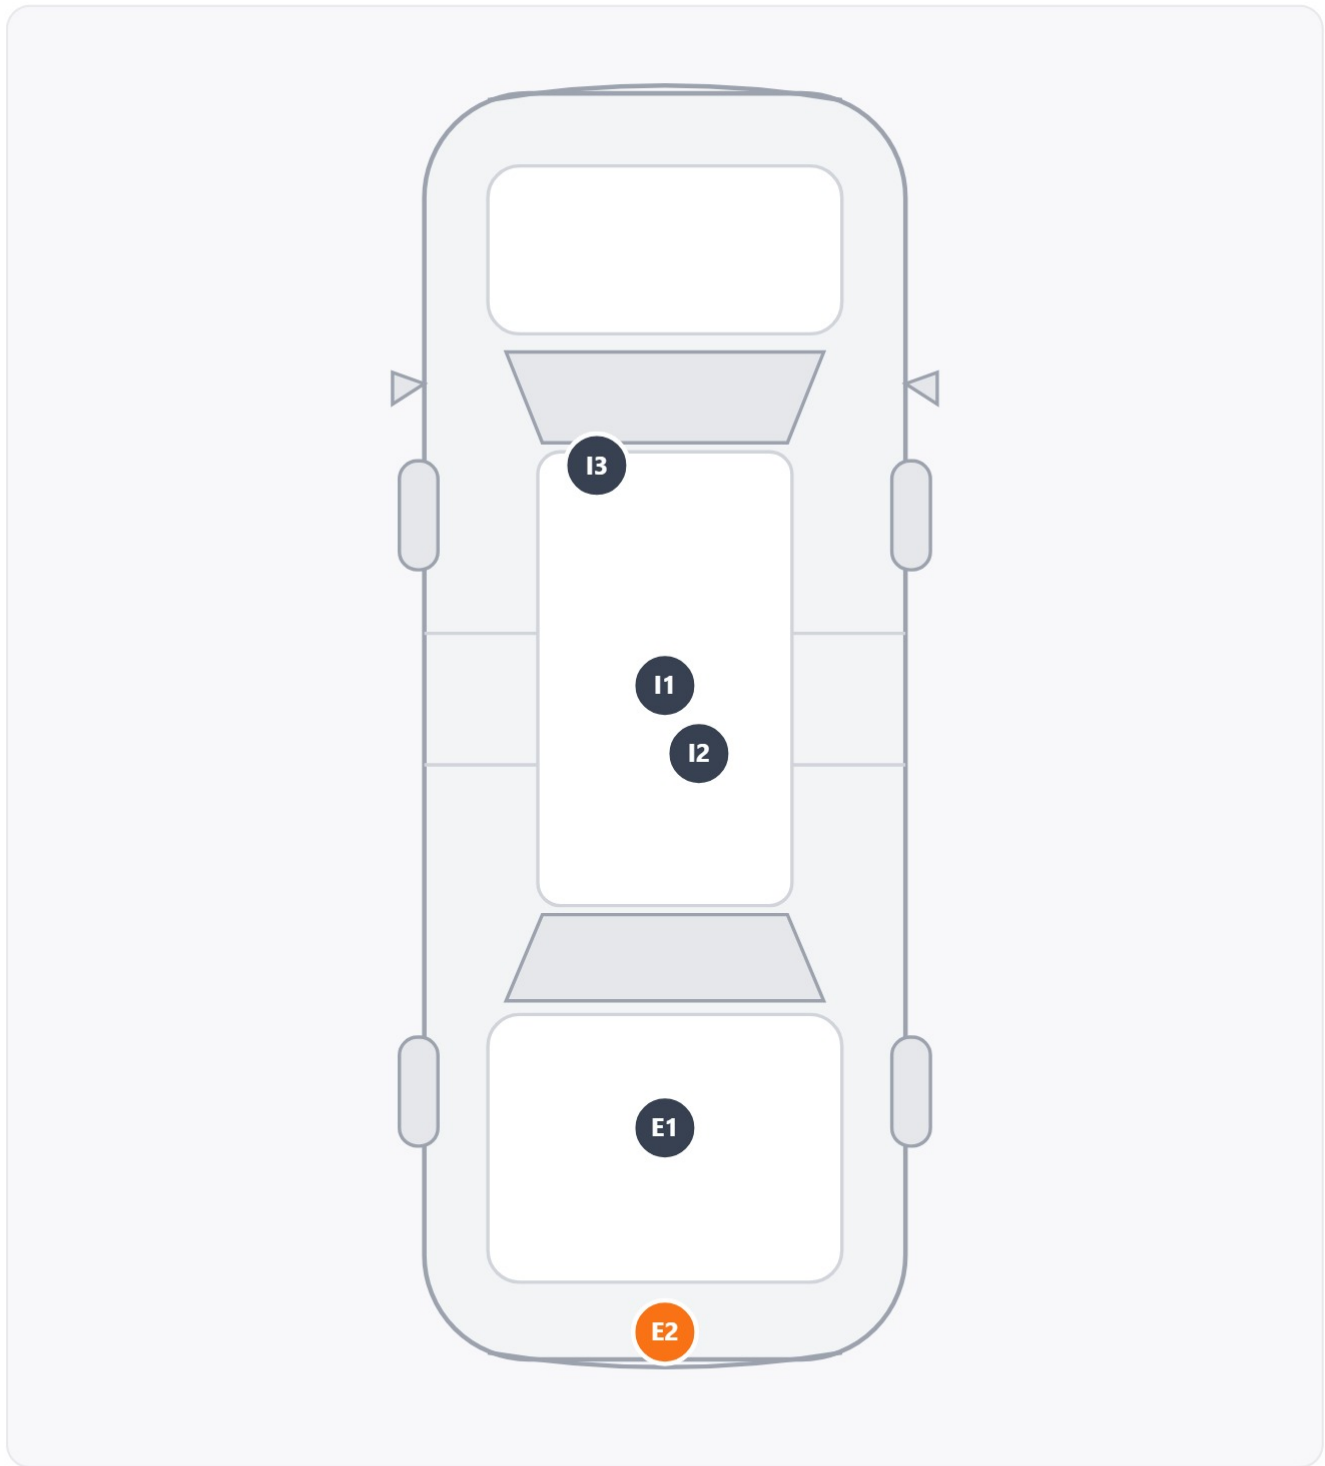
Mapa uszkodzeń

E1 **Korozja / Rdza** — Kłapa /
Pokrywa bagażnika

E2 **Zarysowanie** — Zderzak
tylny

I1 **Zarysowanie** — Konsola
środkowa

I2 **Zabrudzenie** — Podsufitka

I3 **Zabrudzenie** — Osłony
przeciwsloneczne
