RAPORT STANU POJAZDU

VOLKSWAGEN Arteon 2.0 TSI Elegance DSG 190KM

1984 cc · 140 kW / 188 KM · AUTOMATYCZNA · BENZYNA · 2021

22.05.2026 · 08:00

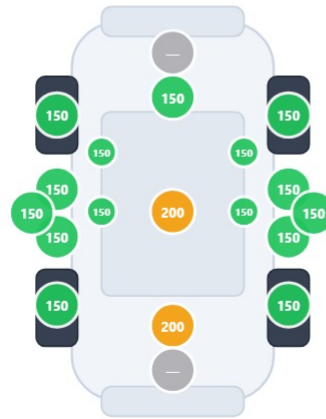
Pomiar grubości lakieru

● Dookoła 150-200 μm

● Dach 150-200 μm

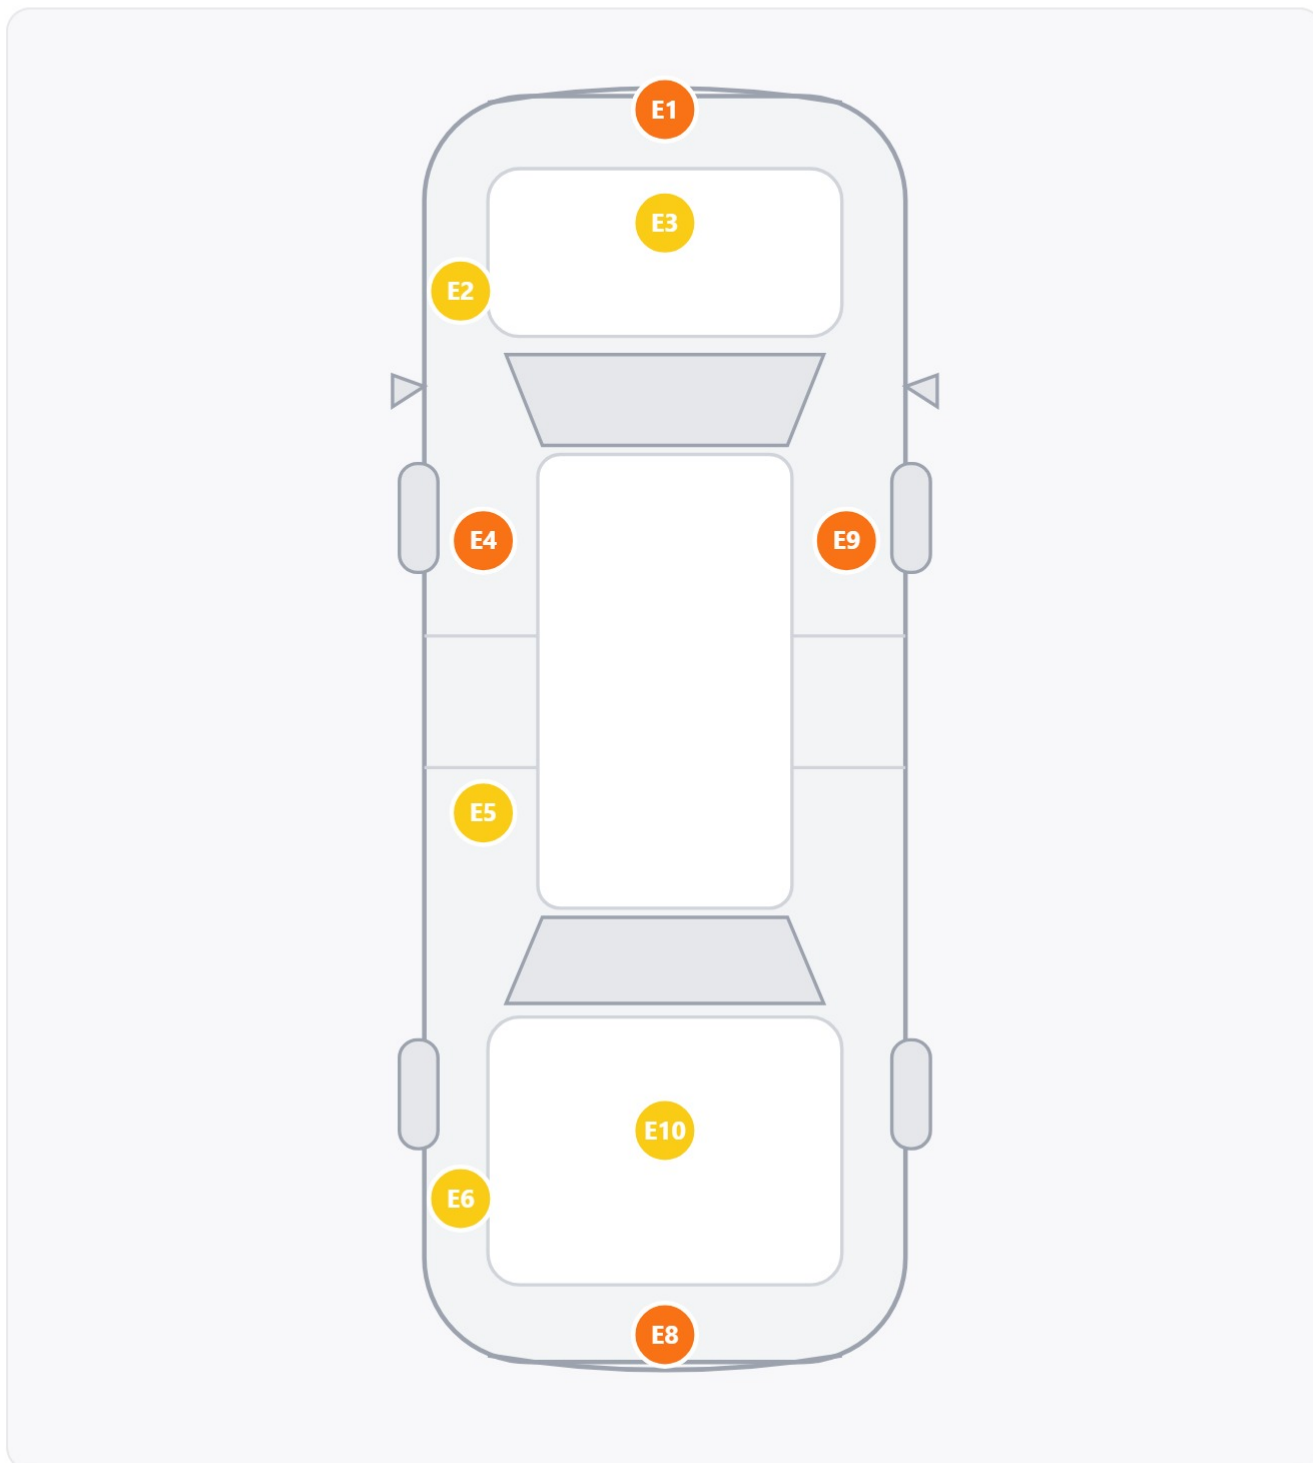
Mapa uszkodzeń

E1 Zarysowanie — Zderzak przedni

E2 Odprysk — Błotnik przedni lewy

E3 Odprysk — Maska / Pokrywa silnika

E4 Zarysowanie — Drzwi przednie lewe

E5 Odprysk — Drzwi tylne lewe

E6 Odprysk — Błotnik tylny lewy

E7 Uszkodzenie

E8 Zarysowanie — Zderzak tylny

E9 Zarysowanie — Drzwi przednie prawe

E10 Odprysk — Kłapa / Pokrywa bagażnika

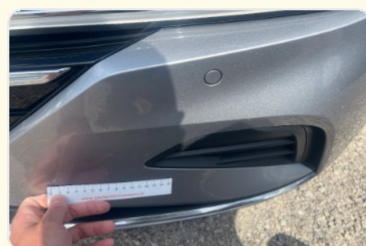
1

Zarysowanie · Zderzak przedni 8

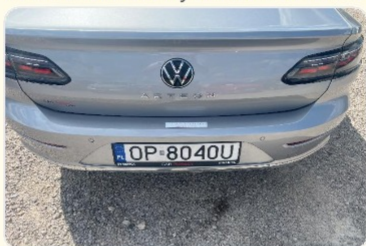
8

Zarysowanie · Zderzak tylny 4

Licznie lekkie zarysowania Zderzaka przy części załadunkowej
