RENAULT Megane 1.5 Blue dCi Business

1461 cc · 85 kW / 114 KM · MANUALNA · DIESEL · 2019

25.05.2026 · 09:00

Radosław Fijałkowski

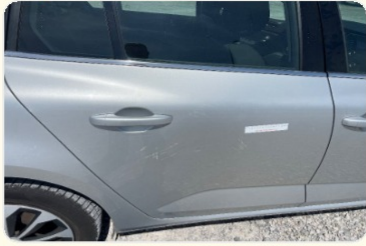
10

Zarysowanie · Drzwi tylne prawe 80
