# Raport stanu pojazdu

**DANE POJAZDU - kod EC 0158449 (V)**

### MERCEDES-BENZ A 200 AMG Line 7G-DCT 163 KM

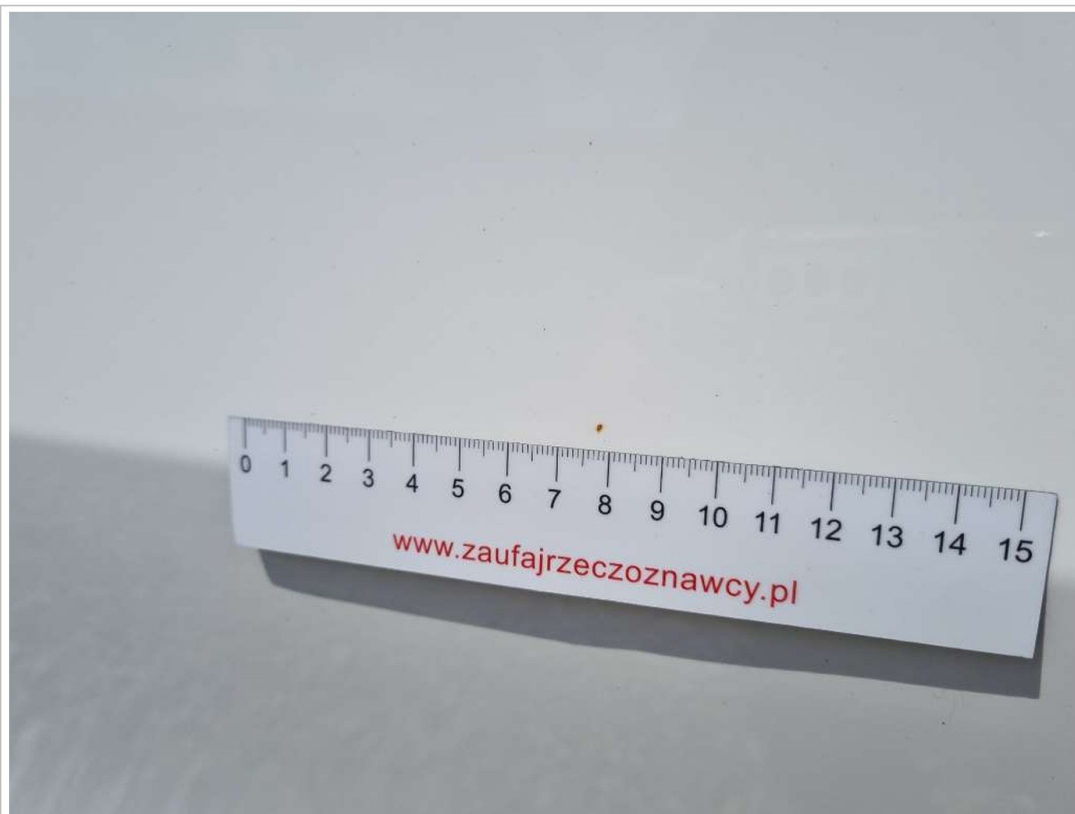
| Nr | Element / lokalizacja | Rodzaj / wymiar | Kwalifikacja |
|---|---|---|---|
| N1 | Drzwi przednie prawe - ślady korozji | Korozja / rdza bez widocznego uderzenia | N - nieakceptowalne / ponadnormatywne |

### **N1 - Drzwi przednie prawe - ślady korozji**

Korozja / rdza bez widocznego uderzenia. Kwalifikacja N. Zalecenie: diagnostyka ogniska, naprawa zgodna z technologią producenta.

- usunąć i zabezpieczyć ogniska korozji N1-N2
- naprawić N3-N6 oraz sprawdzić geometrię / bicie prawej przedniej felgi

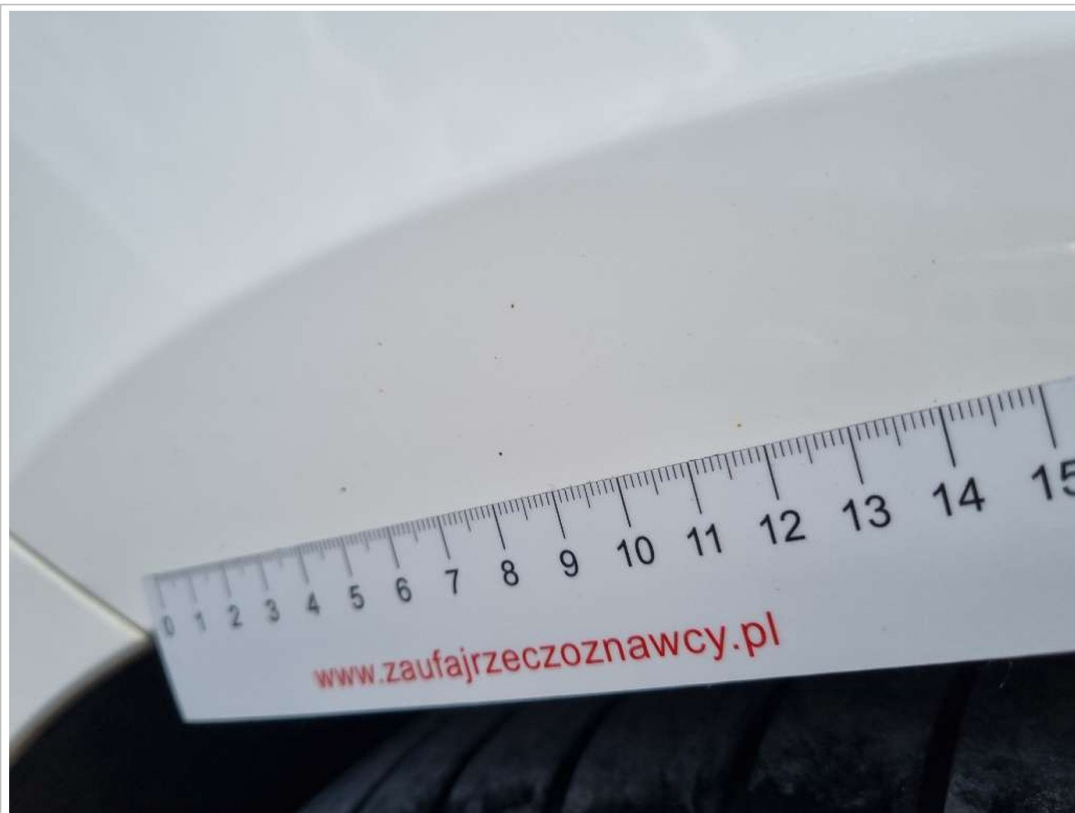
| Nr | Element / lokalizacja | Rodzaj / wymiar | Kwalifikacja |
|---|---|---|---|
| N2 | Błotnik tylny prawy - ślady korozji | Korozja na nadkolu | N - nieakceptowalne / ponadnormatywne |

### **N2 - Błotnik tylny prawy - ślady korozji**

Korozja na nadkolu. Kwalifikacja N. Zalecenie: usunięcie korozji i zabezpieczenie antykorozyjne.

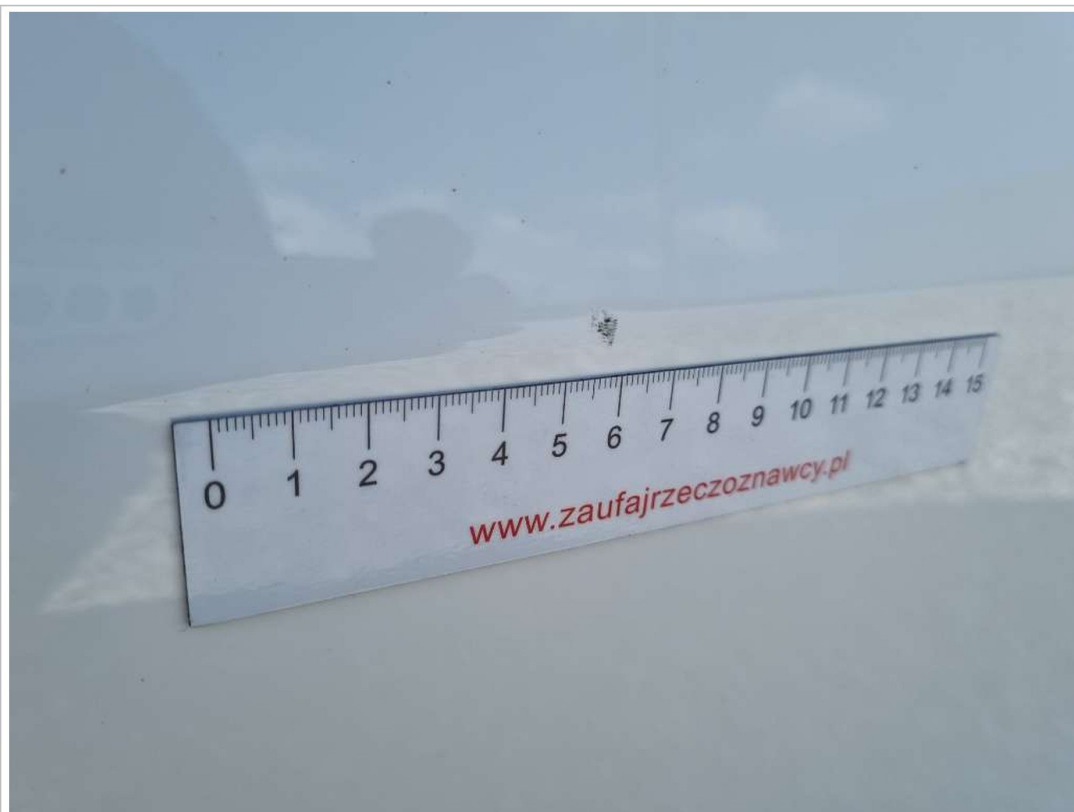
| Nr | Element / lokalizacja | Rodzaj / wymiar | Kwalifikacja |
|---|---|---|---|
| N3 | Drzwi tylne lewe - punktowe uderzenie 2 x 2 cm | Punktowe uderzenie / obicie rantu drzwi, ok | N - nieakceptowalne / ponadnormatywne |

### N3 - Drzwi tylne lewe - punktowe uderzenie 2 x 2 cm

Punktowe uderzenie / obicie rantu drzwi, ok. 2 x 2 cm. Kwalifikacja N. Zalecenie: naprawa blacharsko-lakiernicza.

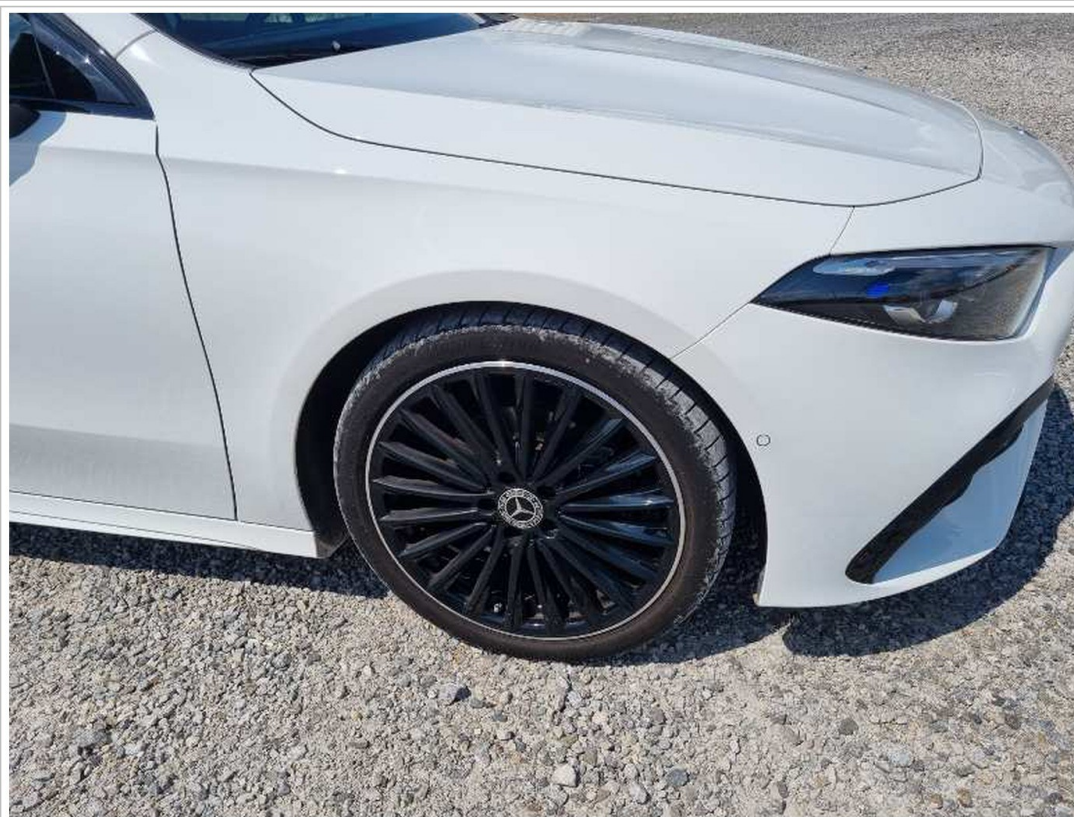
Opony letnie Bridgestone Turanza T005 225/40 R19. Bieżnik: przód 4,1 mm; tył 6,3 i 6,4 mm. Prawa przednia felga ma uszkodzenie mechaniczne (N4). Lewa przednia felga ma zarysowanie rantu (A7), akceptowalne warunkowo przy braku ubytku materiału i deformacji.

| Nr | Element / lokalizacja | Rodzaj / wymiar | Kwalifikacja |
|---|---|---|---|
| N4 | Felga przednia prawa - uszkodzenie mechaniczne | Uszkodzenie mechaniczne rantu felgi | N - nieakceptowalne / ponadnormatywne |

### N4 - Felga przednia prawa - uszkodzenie mechaniczne

Uszkodzenie mechaniczne rantu felgi. Kwalifikacja N. Zalecenie: kontrola bicia i naprawa lub wymiana.

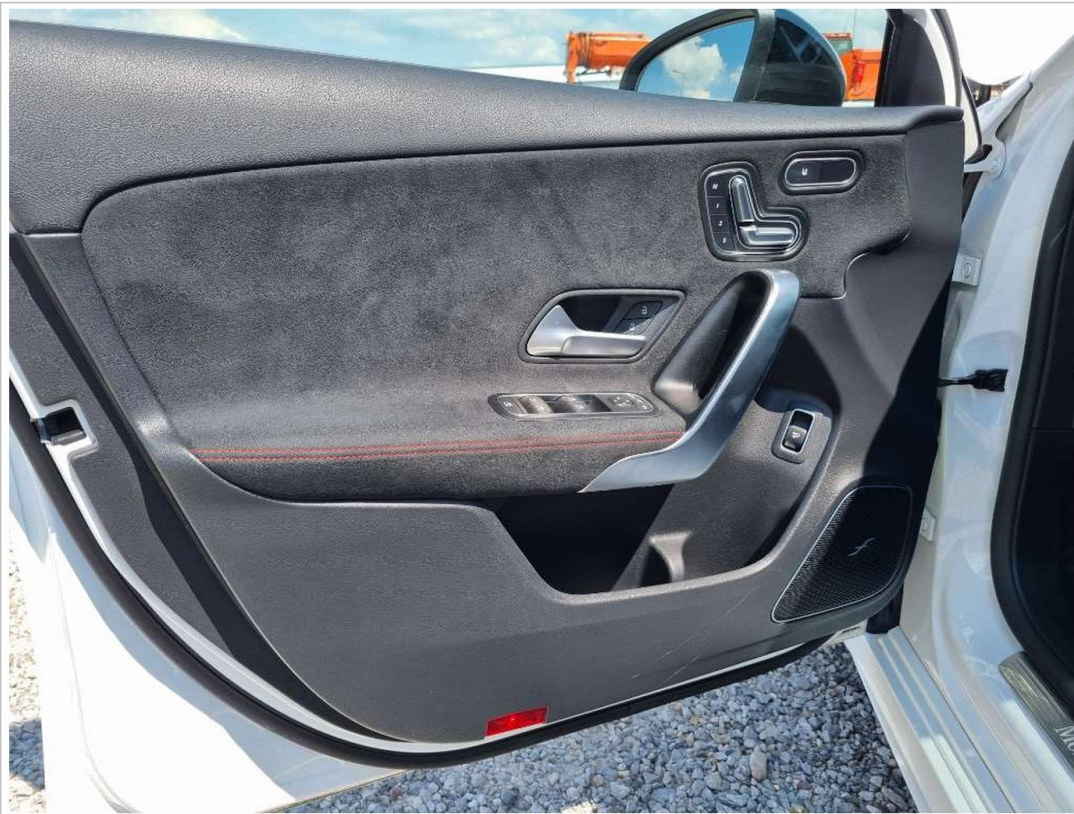
Stwierdzono mechaniczne zarysowanie dolnej części panelu lewych przednich drzwi (N5) oraz zarysowanie tylnej części oparcia fotela pasażera z tworzywa (N6). Pozostałe widoczne elementy wnętrza bez udokumentowanych uszkodzeń ponadnormatywnych.

| Nr | Element / lokalizacja | Rodzaj / wymiar | Kwalifikacja |
|---|---|---|---|
| N5 | Panel drzwi przednich lewych - zarysowanie | Mechaniczne zarysowanie dolnej części panelu | N - nieakceptowalne / ponadnormatywne |

### N5 - Panel drzwi przednich lewych - zarysowanie

Mechaniczne zarysowanie dolnej części panelu. Kwalifikacja N. Zalecenie: naprawa lub wymiana elementu wykończenia.

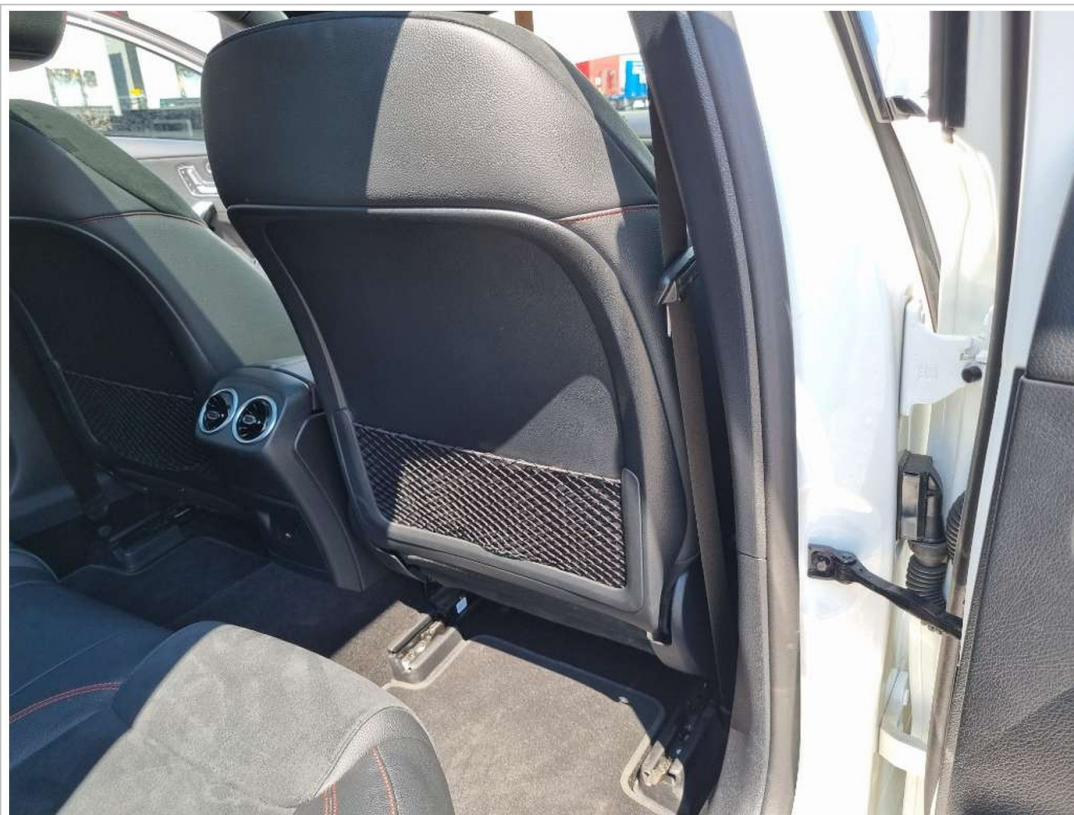
| Nr | Element / lokalizacja | Rodzaj / wymiar | Kwalifikacja |
|---|---|---|---|
| N6 | Fotel pasażera - zarysowanie oparcia | Zarysowanie tylnej części oparcia z tworzywa | N - nieakceptowalne / ponadnormatywne |

### N6 - Fotel pasażera - zarysowanie oparcia

Zarysowanie tylnej części oparcia z tworzywa. Kwalifikacja N. Zalecenie: naprawa powierzchni lub wymiana osłony.

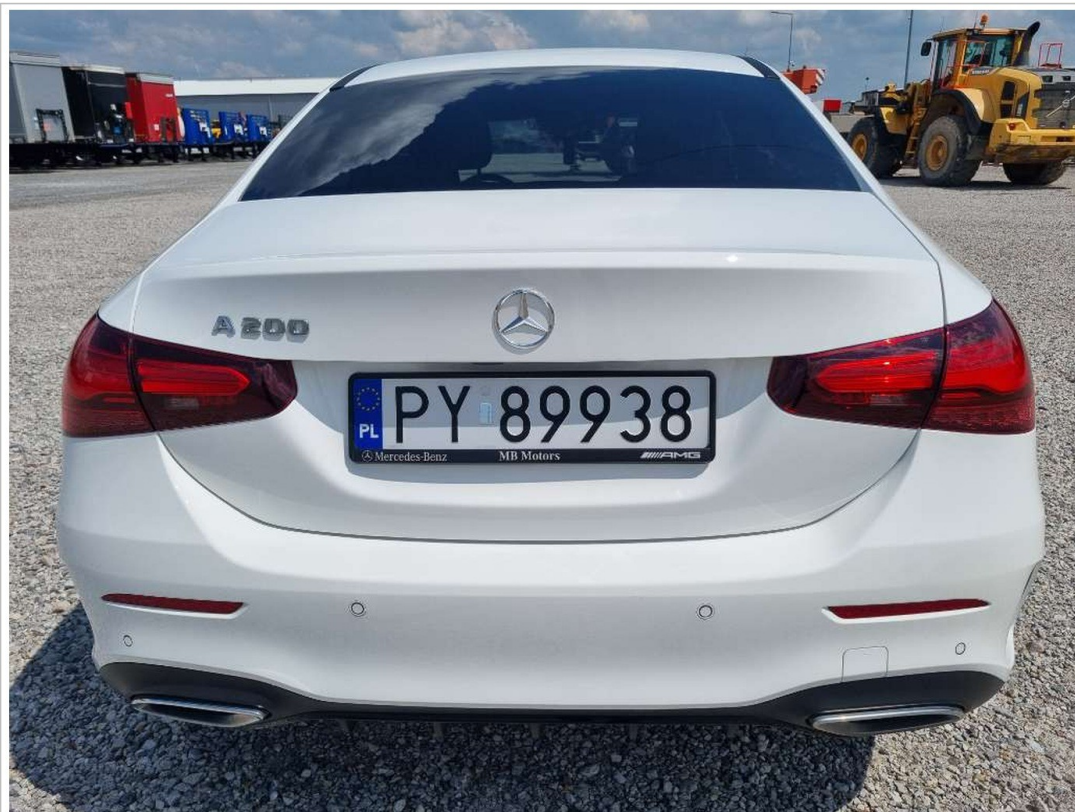
Zderzak przedni ma odpryski lakieru (A1) wymagające pomiaru i oceny naruszenia podłoża. Zderzak tylny ma zarysowanie bez wyczuwalnego ubytku lakieru (A2), do próby polerowania. Nie potwierdzono pęknięć ani deformacji zderzaków.

| Nr | Element / lokalizacja | Rodzaj / wymiar | Kwalifikacja |
|---|---|---|---|
| A2 | Zderzak tylny - zarysowanie bez wyczuwalnego ubytku | Zarysowanie bez wyczuwalnego ubytku lakieru | A - akceptowalne warunkowo / do weryfikacji |

### A2 - Zderzak tylny - zarysowanie bez wyczuwalnego ubytku

Zarysowanie bez wyczuwalnego ubytku lakieru. Kwalifikacja A; warunek: próba polerowania i weryfikacja po czyszczeniu.

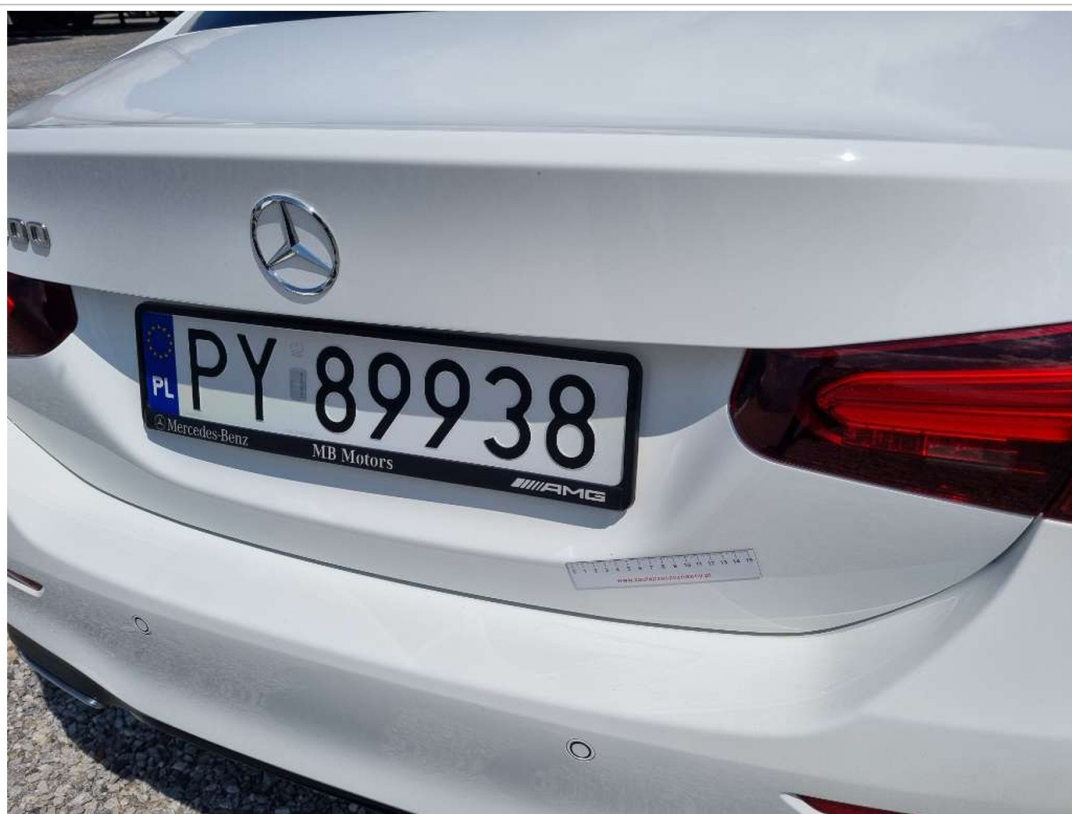
| Nr | Element / lokalizacja | Rodzaj / wymiar | Kwalifikacja |
|---|---|---|---|
| A3 | Pokrywa bagażnika - odprysk lakieru | Odprysk lakieru | A - akceptowalne warunkowo / do weryfikacji |

### A3 - Pokrywa bagażnika - odprysk lakieru

Odprysk lakieru. Kwalifikacja A - do pomiaru i weryfikacji naruszenia zabezpieczenia antykorozyjnego.

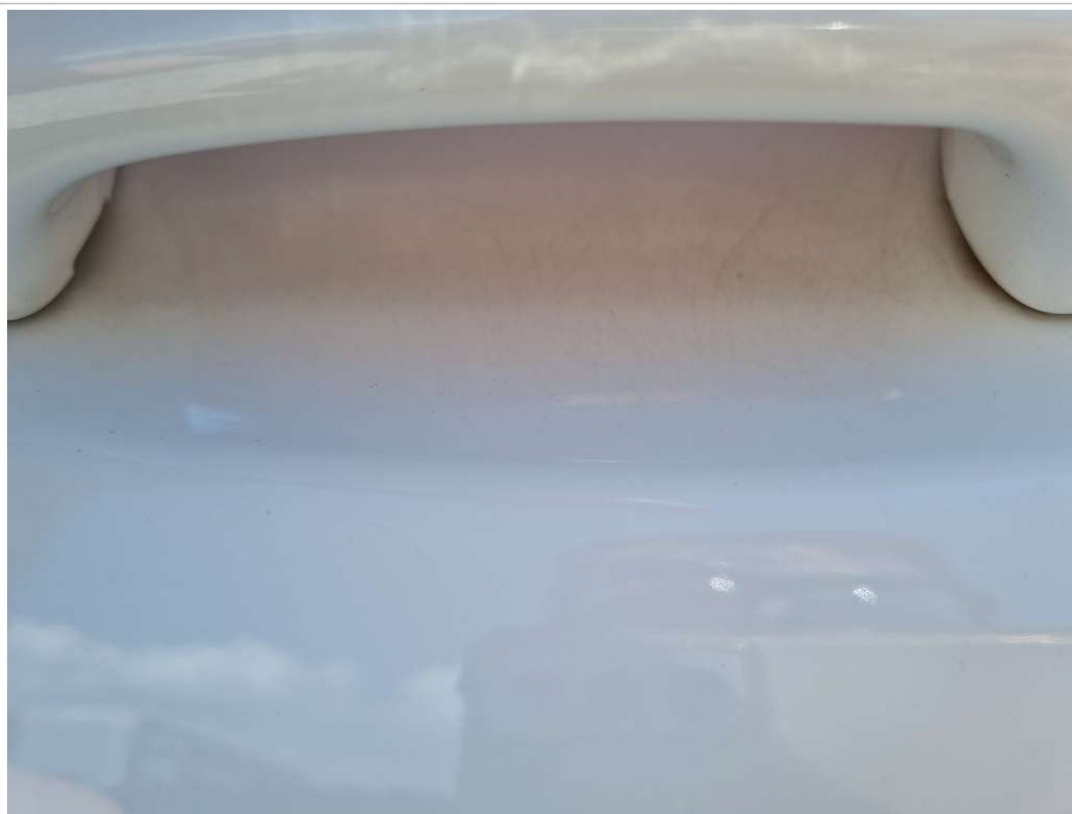
| Nr | Element / lokalizacja | Rodzaj / wymiar | Kwalifikacja |
|---|---|---|---|
| A4 | Drzwi przednie lewe - zarysowania rantu i pod klamką | Zarysowania eksploatacyjne i uszkodzenie rantu | A - akceptowalne warunkowo / do weryfikacji |

### A4 - Drzwi przednie lewe - zarysowania rantu i pod klamką

Zarysowania eksploatacyjne i uszkodzenie rantu. Kwalifikacja A - do weryfikacji głębokości; polerowanie lub zaprawka.

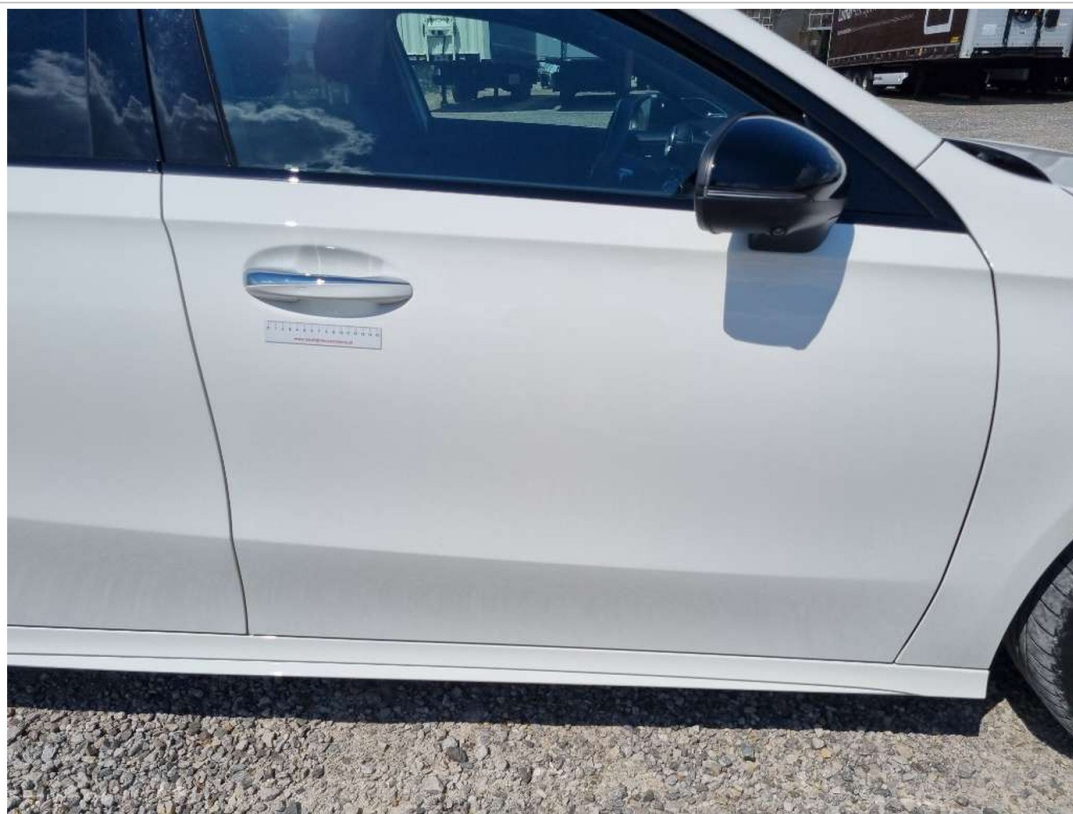
| Nr | Element / lokalizacja | Rodzaj / wymiar | Kwalifikacja |
|---|---|---|---|
| A5 | Drzwi przednie prawe - zarysowania pod klamkami | Zarysowania pod klamkami | A - akceptowalne warunkowo / do weryfikacji |

### A5 - Drzwi przednie prawe - zarysowania pod klamkami

Zarysowania pod klamkami. Kwalifikacja A; warunek: czyszczenie i polerowanie.

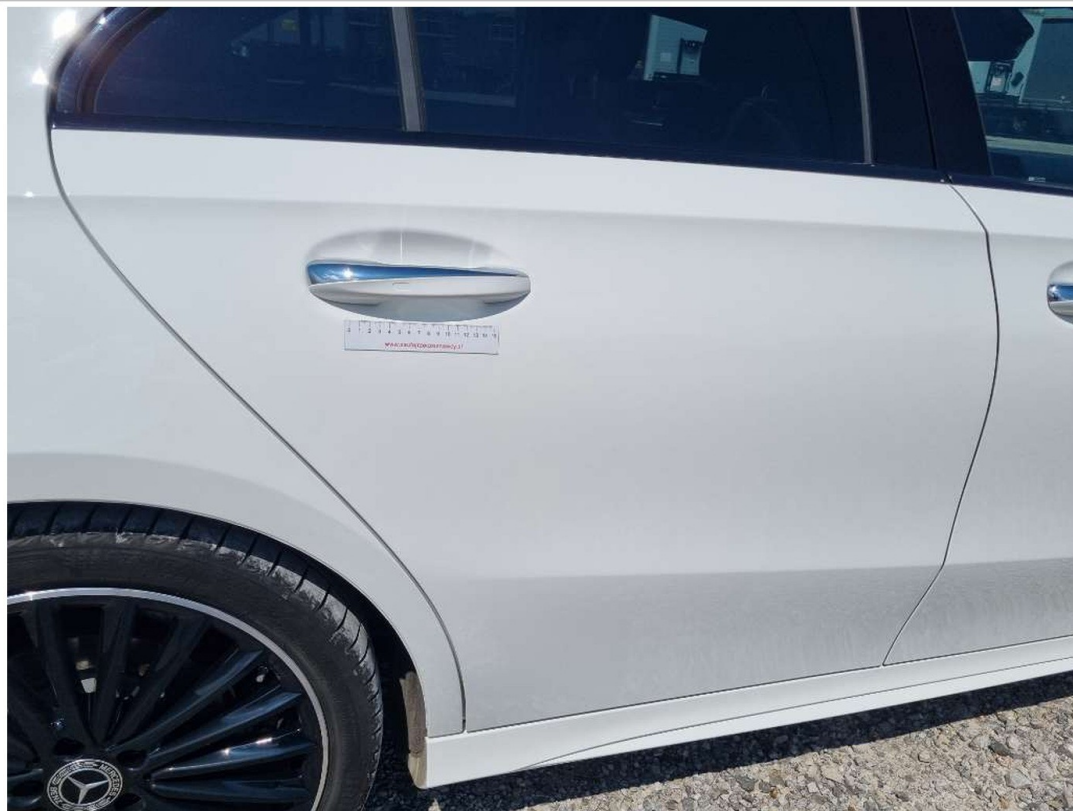
| Nr | Element / lokalizacja | Rodzaj / wymiar | Kwalifikacja |
|---|---|---|---|
| A6 | Drzwi tylne prawe - zarysowania pod klamkami | Zarysowania pod klamkami | A - akceptowalne warunkowo / do weryfikacji |

### A6 - Drzwi tylne prawe - zarysowania pod klamkami

Zarysowania pod klamkami. Kwalifikacja A; warunek: czyszczenie i polerowanie.

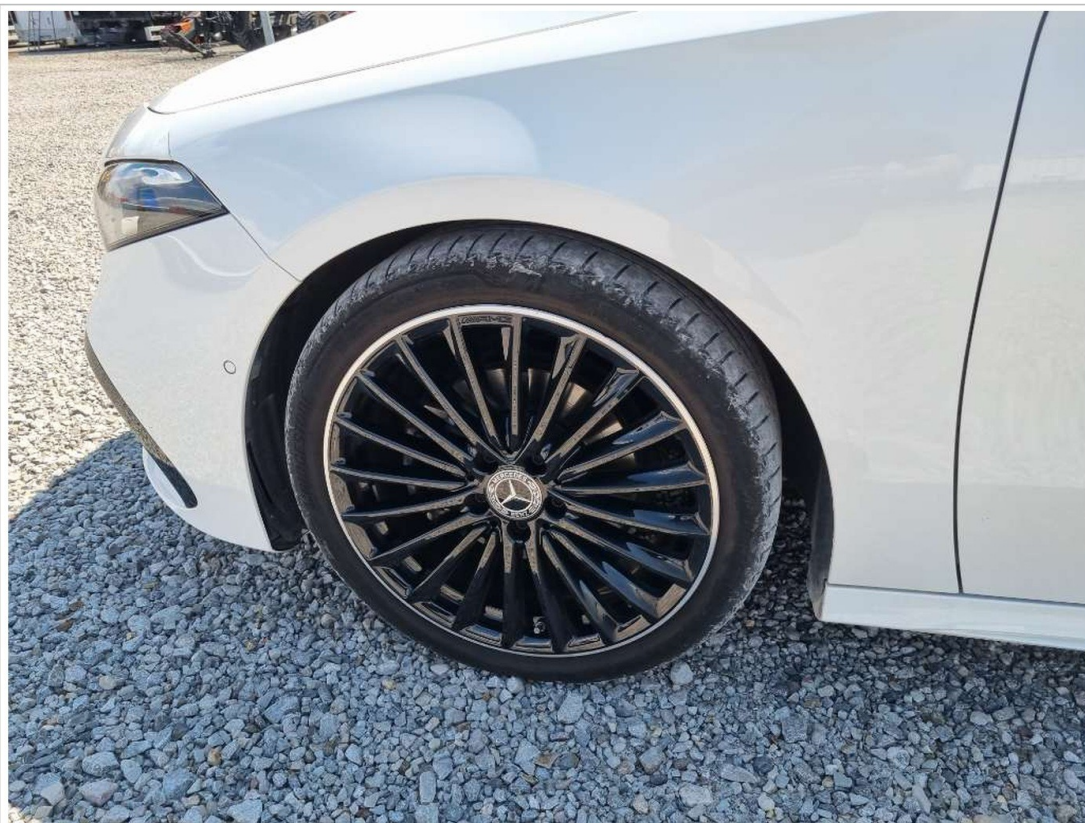
| Nr | Element / lokalizacja | Rodzaj / wymiar | Kwalifikacja |
|---|---|---|---|
| A7 | Felga przednia lewa - zarysowanie rantu | Powierzchniowe zarysowanie rantu tarczy koła | A - akceptowalne warunkowo / do weryfikacji |

### **A7 - Felga przednia lewa - zarysowanie rantu**

Powierzchowne zarysowanie rantu tarczy koła. Kwalifikacja A, o ile brak ubytku materiału i deformacji.
