IVECO Daily 50C18 V L Hi-Matic

2998 cc · 129 kW / 173 KM · AUTOMATYCZNA · DIESEL · 2024

MIEJSCE OGLĘDZIN

15.05.2026 · 00:00

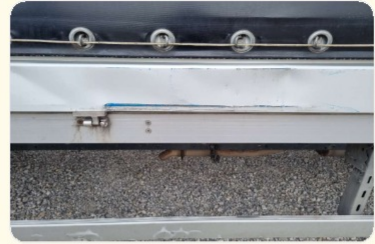
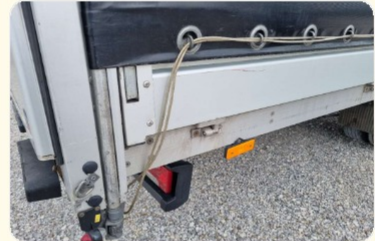
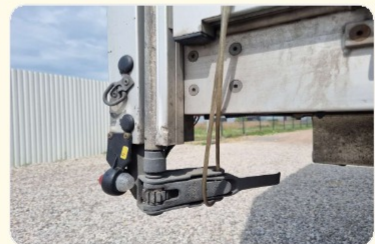
5

Wgniecenie · Inne

Uszkodzenie zabudowy aluminiowej str. Prawa

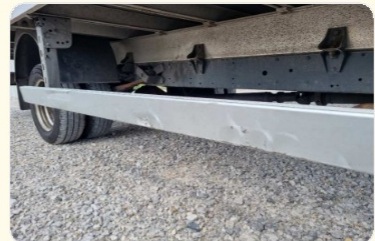
6

Wgniecenie · Inne

Belka zabezpieczająca prawa.

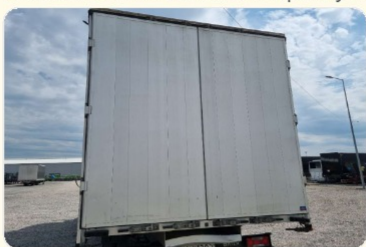
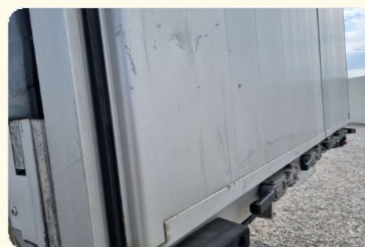
10

Wgniecenie · Drzwi tylne lewe

Uszkodzenia mechaniczne poszycia drzwi. Wgniecenia.

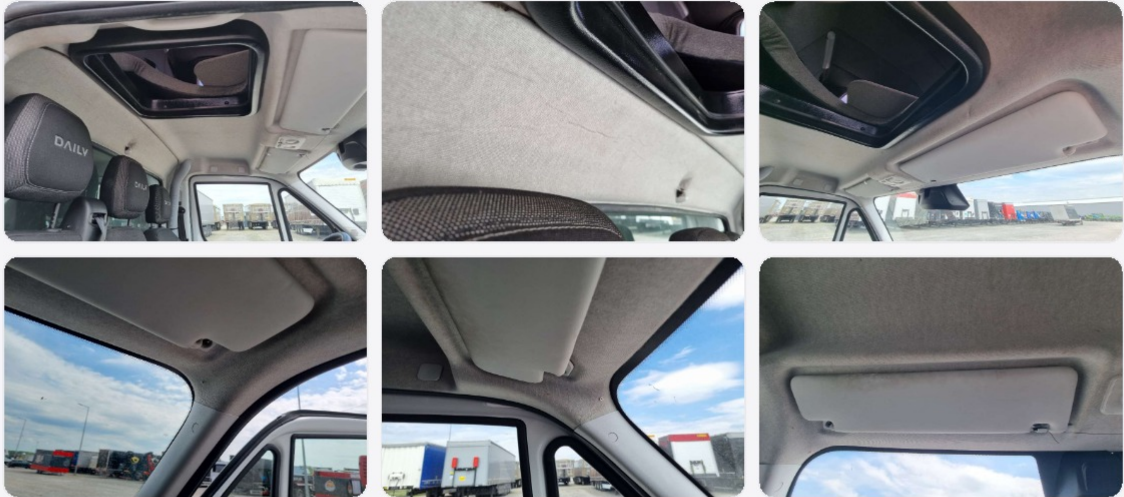
3

Uszkodzenie mechaniczne · Podsufitka

Załamania tapicerki, plamy, odbarwienia.

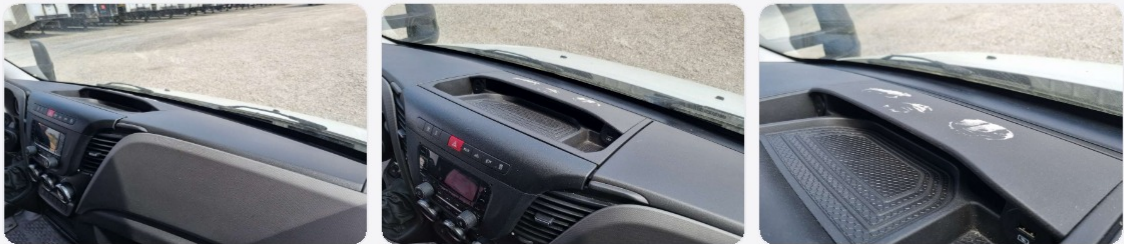
4

Odbarwienie · Deska rozdzielcza 30x20

Ślady po naklejkach.

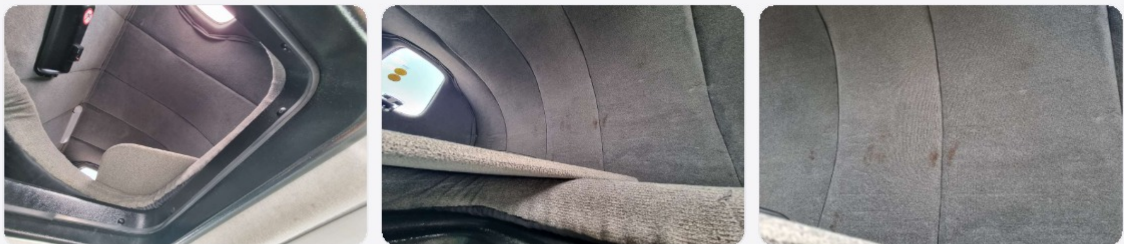
5

Zabrudzenie · Inne

Zabudowa sypialniana, nad kabiną kierowcy.

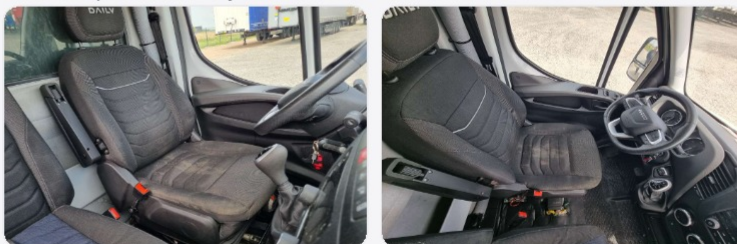
6

Zabrudzenie · Fotel kierowcy

Pranie tapicerki, lub wymiana.

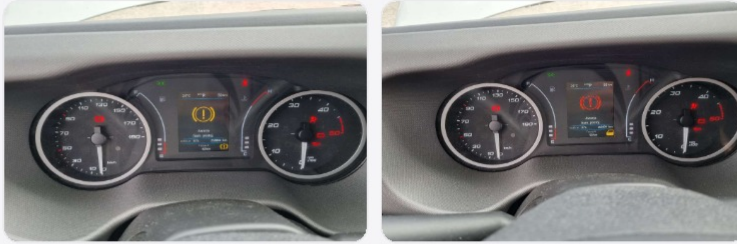
7

Uszkodzenie mechaniczne · Inne

Komputer wskazuje usterki układu hamulcowego postojowego

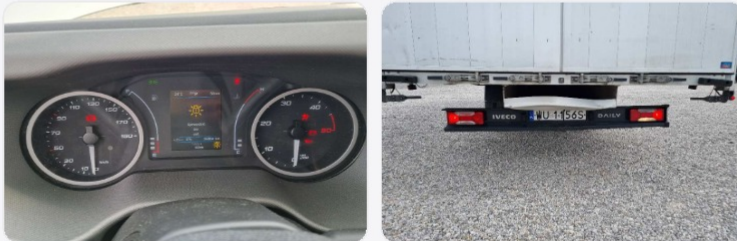
8

Brak światła cofania.

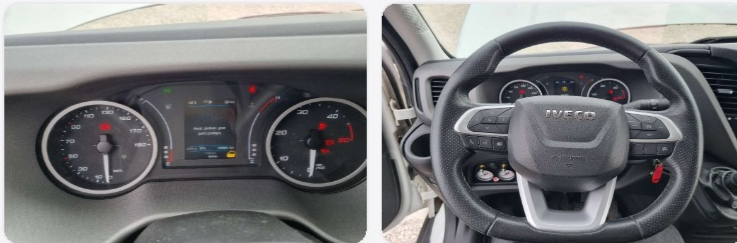
9

· Inne

Komputer wskazuje na uszkodzenie poduszki powietrznej.
