# OPEL Zafira Life 2.0 CDTI Extra Long Business Aut. 177KM

15.05.2026 · 00:00

01 / DANE POJAZDU

Zafira Life 2.0 CDTI  
Extra Long Business  
Aut. 177KM

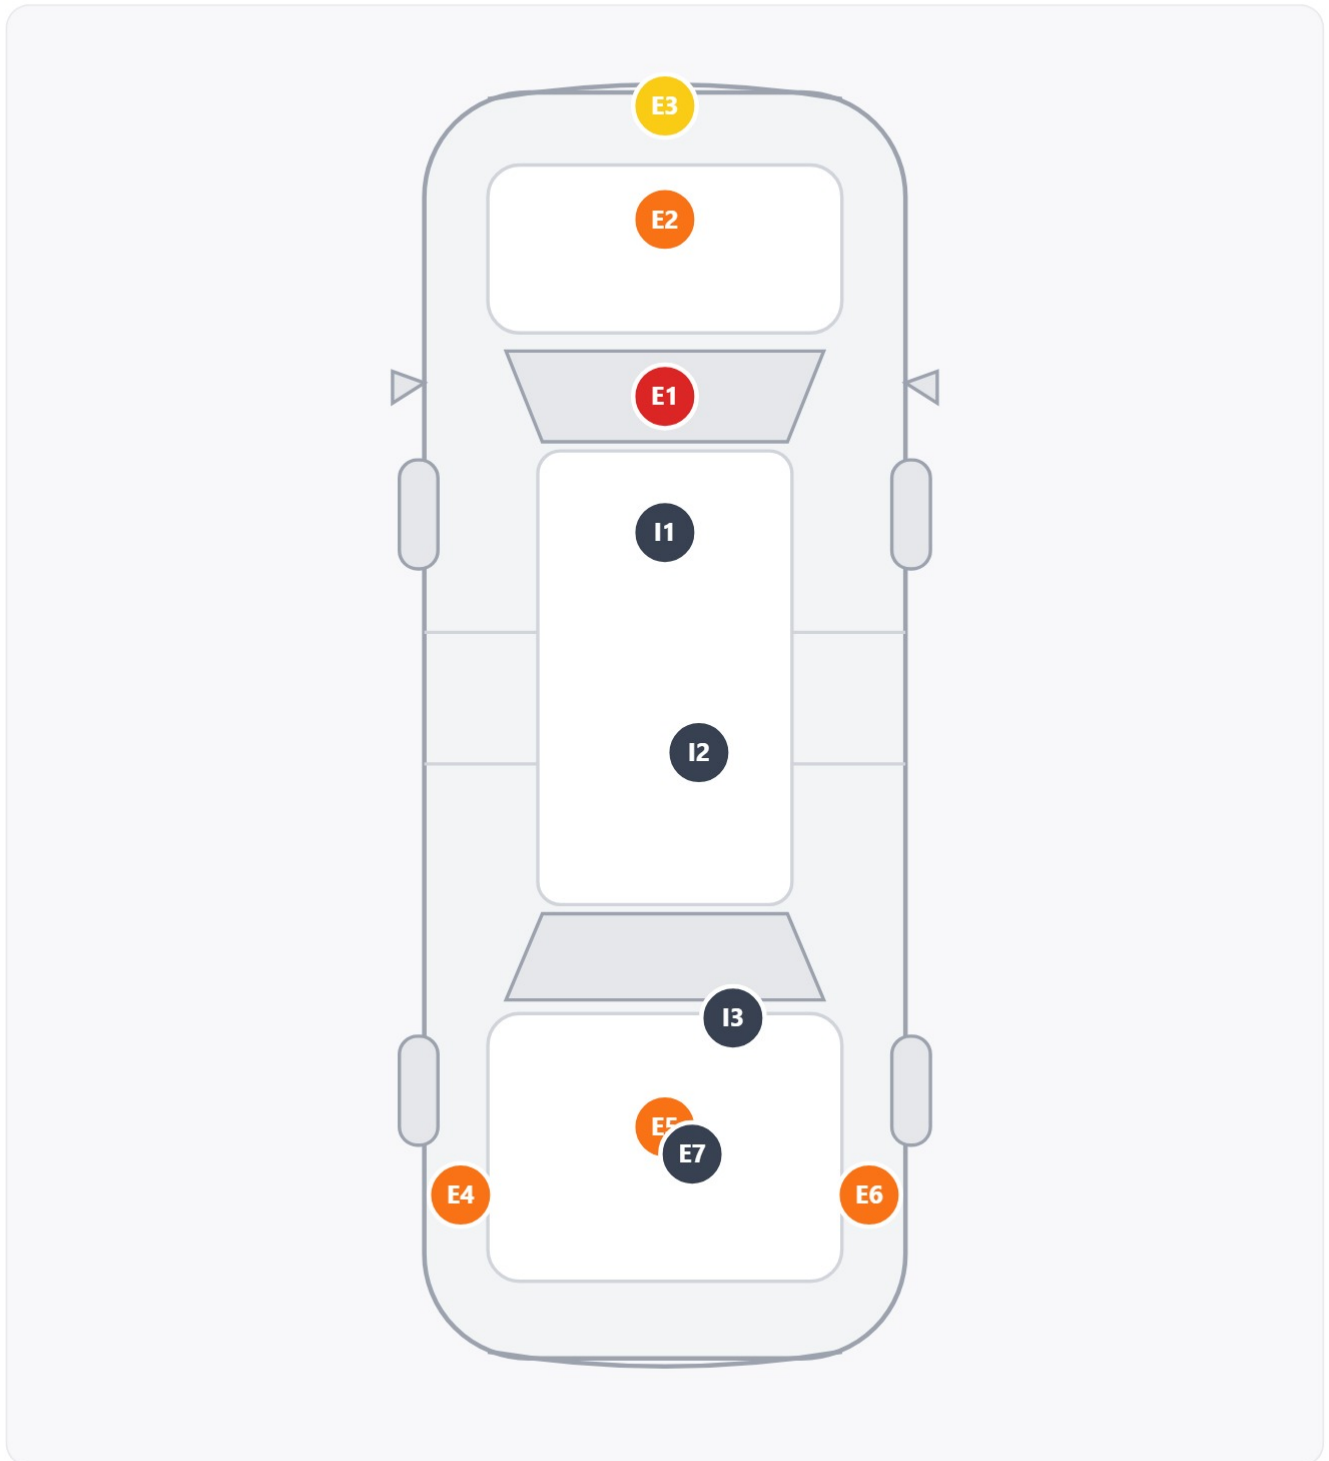
Lokalizacja udokumentowanych uszkodzeń

**F1** Pęknięcie — Szyba przednia

**F2** Zarysowanie — Maska / Pokrywa silnika

**F3** Odprysk — Zderzak przedni

**F4** Zarysowanie — Błotnik tylny lewy

**F5** Zarysowanie — Kłapa / Pokrywa bagażnika

**F6** Zarysowanie — Błotnik tylny prawy

**F7** Uszkodzenie mechaniczne — Kłapa / Pokrywa bagażnika

**I1** Brak elementu — Zagłówki

**I2** Uszkodzenie mechaniczne — Podsufitka

**I3** Zabrudzenie — Bagażnik — ścianki

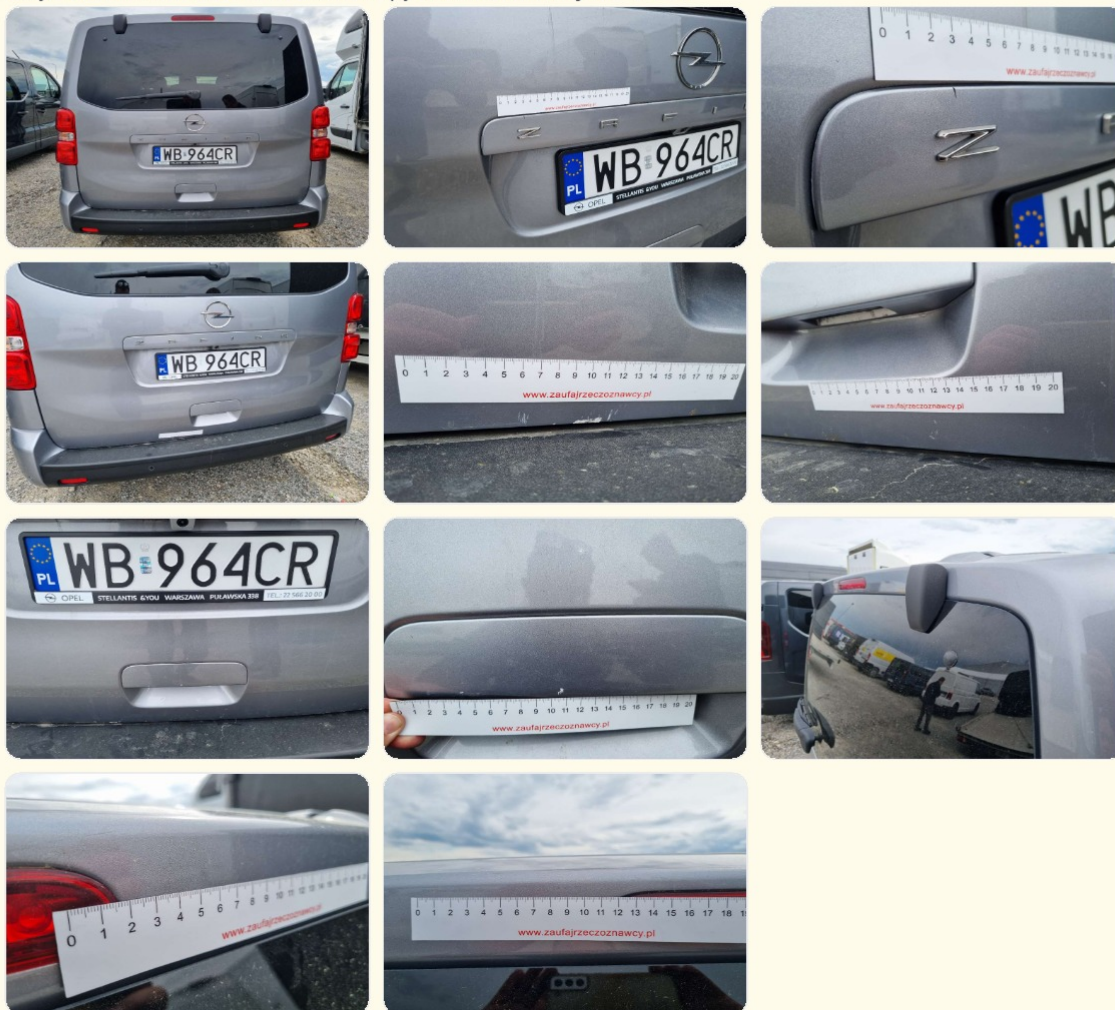
5

**Zarysowanie** · Kłapa / Pokrywa bagażnika 4

Zarysowania lakieru, zabrudzenie kłapy materiałem klej lub beton

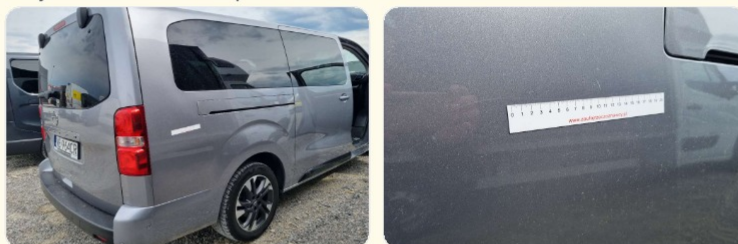
6

**Zarysowanie** · Błotnik tylny prawy 30

Zarysowanie błotnika, polerowanie.

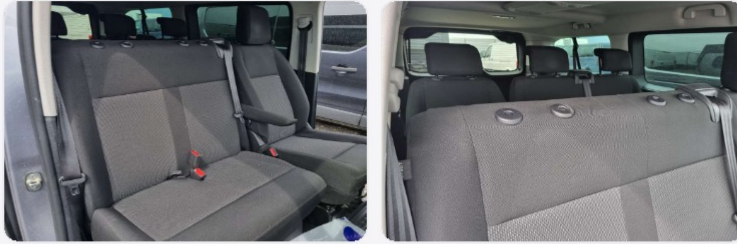
1

**Brak elementu** · Zagłówki

Brak zagłówków fotela pasażera przód.

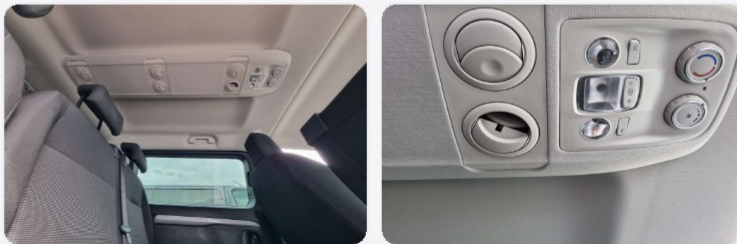
2

**Uszkodzenie mechaniczne** · Podsufitka

Brak regulacji nawiewu.

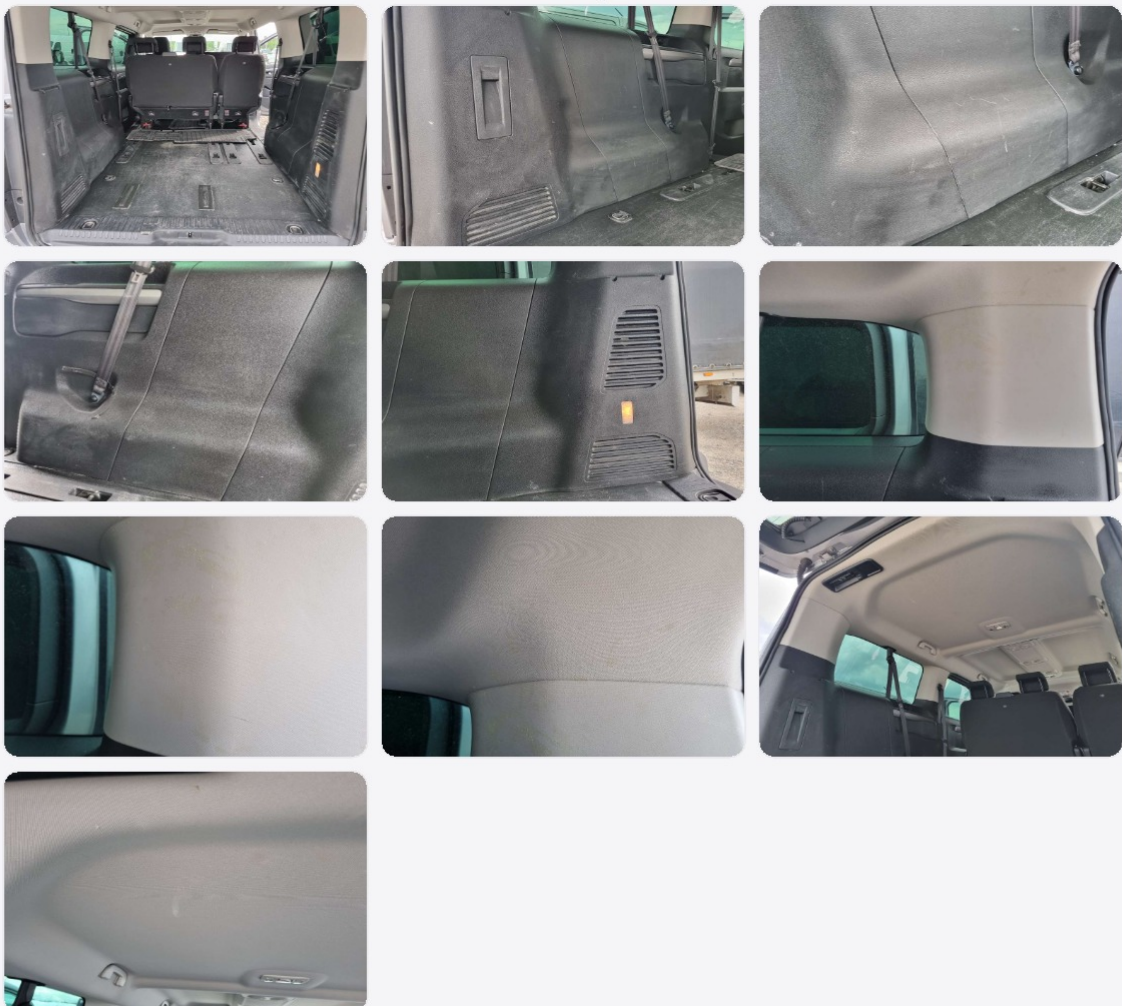
3

**Zabrudzenie** · Bagażnik — ścianki 30x20

Liczne zabrudzeni,mechaniczne uszkodzenia elementów plastikowych.
