RAPORT STANU POJAZDU

# RENAULT Clio 1.0 TCe Evolution LPG 100KM

MANUALNA · BENZYNA · 2023

19.05.2026 · 00:00

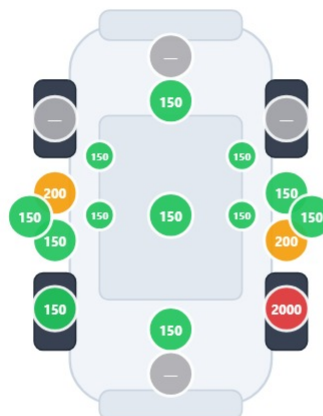
● Drzwi n 150-200  $\mu\text{m}$

● Drzwi ty 150-200  $\mu\text{m}$

● Rłotr 1000-2000  $\mu\text{m}$

- $\leq 150$   $\mu\text{m}$  — Fabryczny
- 151–300  $\mu\text{m}$  — Lakierowany
- $> 300$   $\mu\text{m}$  — Naprawiany / Szpachlowany

W pojeździe zamontowano ogumienie Continental EcoContact 6 w rozmiarze 195/55 R16. Głębokość bieżnika jest nierównomierna: opona przednia lewa 5,4 mm, przednia prawa 0,0 mm, tylna lewa 3,2 mm, tylna prawa 4,4 mm. Opona przednia prawa kwalifikuje się do niezwłocznej wymiany. Opona tylna lewa posiada obniżoną głębokość bieżnika względem zalecanego poziomu eksploatacyjnego. Pomiar grubości powłoki lakierowej wskazuje wartości zasadniczo mieszczące się w zakresie fabrycznym, z wyjątkiem błotnika tylnego prawego, gdzie ujawniono wartości 1000–2000  $\mu\text{m}$ , świadczące o wcześniejszej naprawie blacharsko-lakierniczej. Na drzwiach przednich lewych oraz drzwiach tylnych prawych stwierdzono podwyższone wartości 150–200  $\mu\text{m}$ .

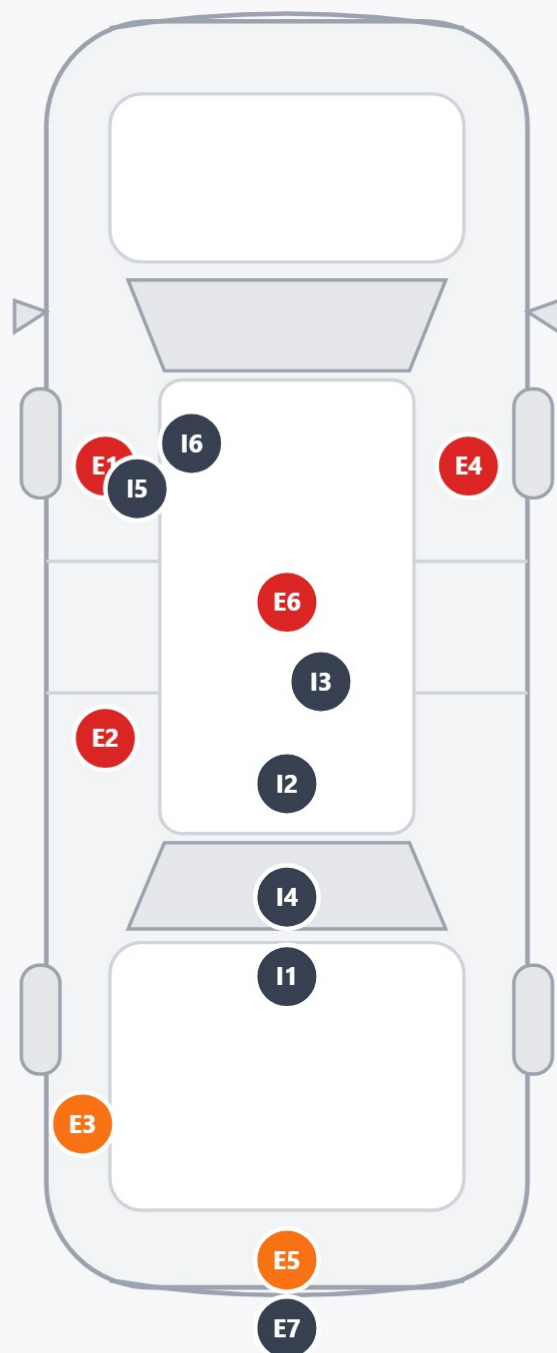
**Mapa uszkodzeń**

**E1****Wgniecenie** — Drzwi  
przednie lewe**E2****Wgniecenie** — Drzwi tylne  
lewe**E3****Zarysowanie** — Błotnik  
tylny lewy**E4****Wgniecenie** — Drzwi  
przednie prawe**E5****Zarysowanie** — Zderzak  
tylny**E6****Wgniecenie** — Dach**E7****Uszkodzenie mechaniczne**  
— Inne**I1****Zabrudzenie** — Bagażnik  
— wykładzina**I2****Rozdarcie** — Kanapa tylna**I3****Zabrudzenie** — Podsufitka**I4****Zarysowanie** — Inne**I5****Zarysowanie** — Panel  
drzwi przednich lewych**I6****Zarysowanie** — Kierownica

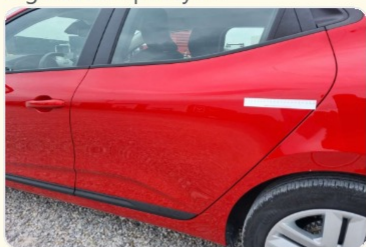
2

**Wgniecenie** · Drzwi tylne lewe 6x7

Wgniecenia poszycia.

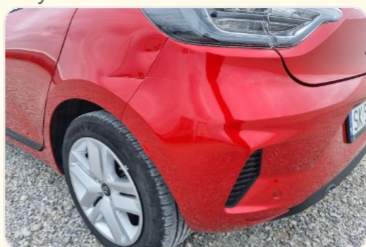
5

**Zarysowanie** · Zderzak tylny 15x2

Zarysowania do lakierowania.

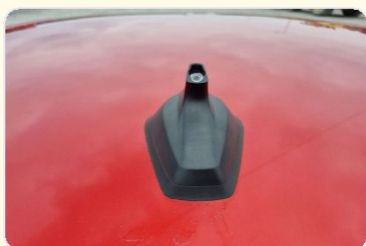
6

**Wgniecenie** · Dach 2x2

Wgniecenia. Zabrudzenia powłoki nie dające się usunąć podczas oględzin. Żywica/Klej.uszkodzona antena dachowa.
