RAPORT STANU POJAZDU

RENAULT Trafic 2.0 Blue dCi L2

Equilibre 150KM

01 / DANE POJAZDU

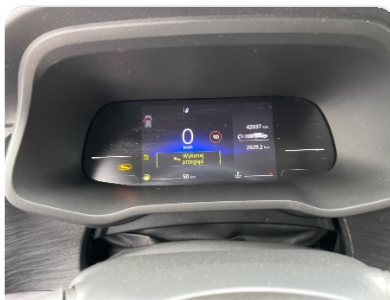
Wyświetlacz serwisowy

Praca silnika nie budzi zastrzeżeń, komunikat przekroczony interwał serwisowy

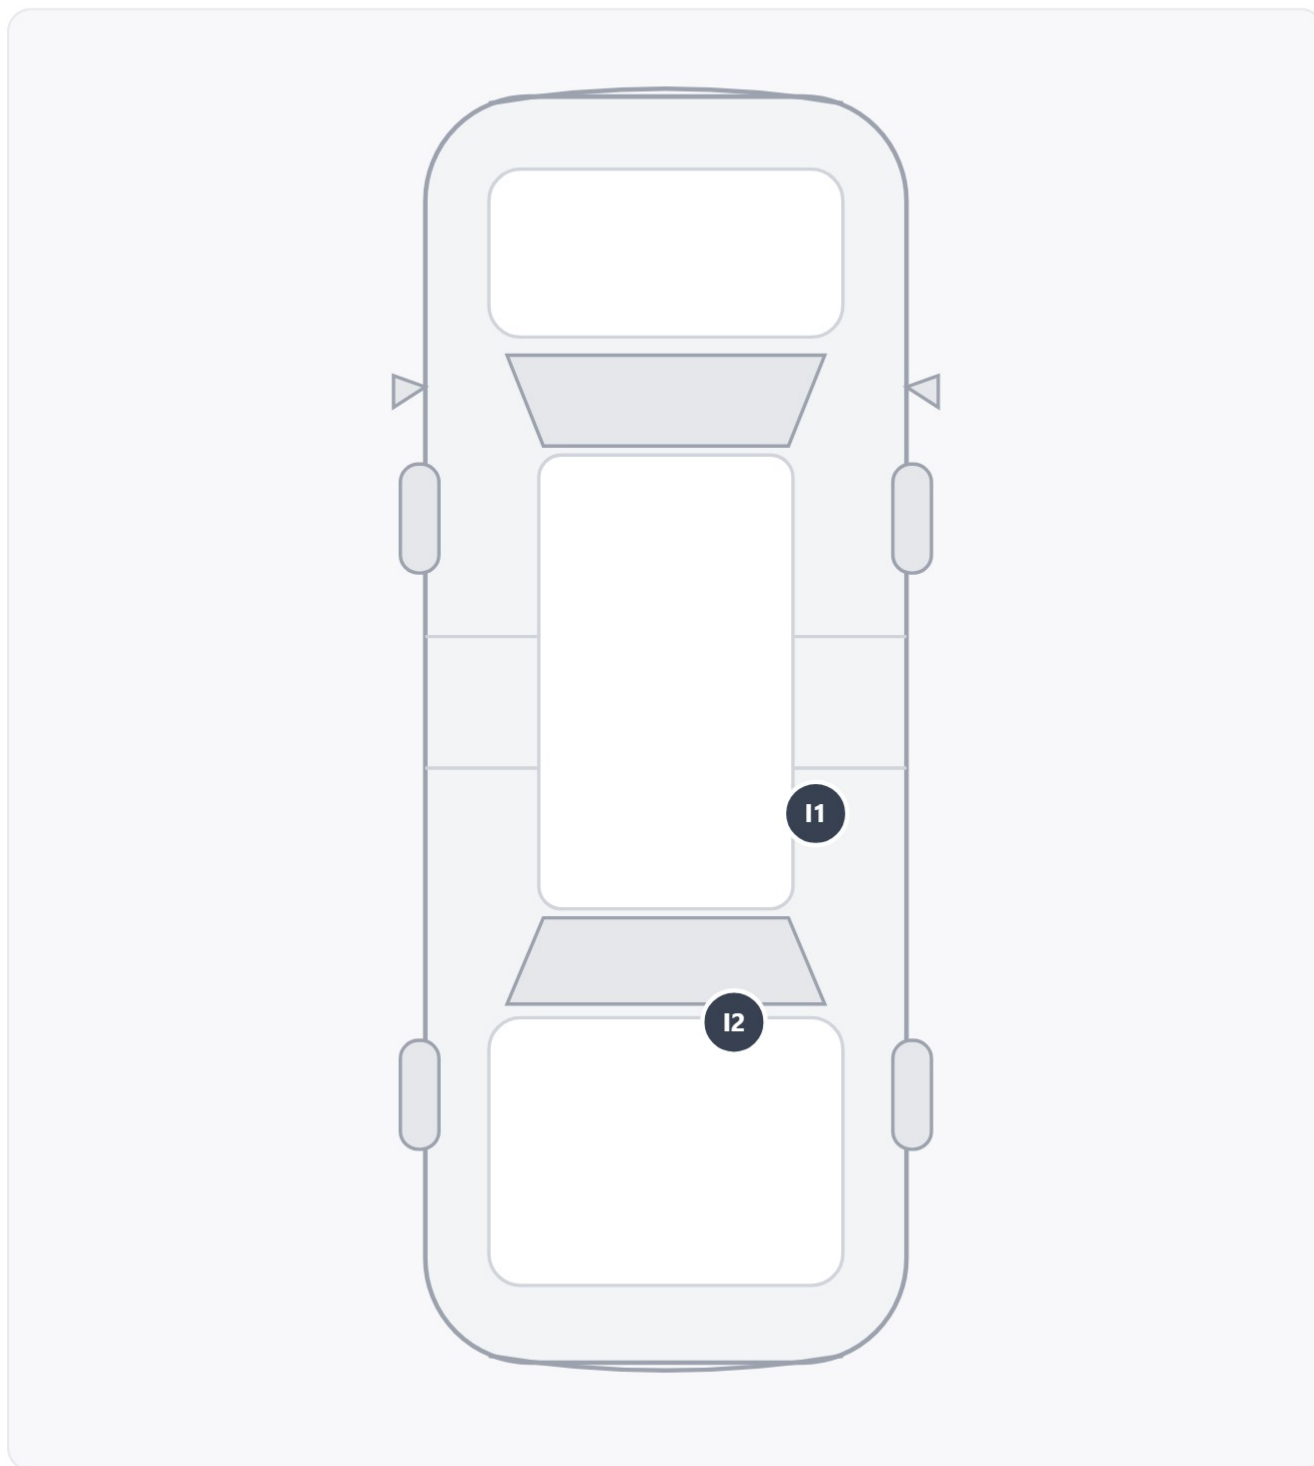
Mapa uszkodzeń

I1

Zarysowanie — Panel
drzwi tylnych prawych

I2

Zarysowanie — Bagażnik
— ścianki
