OPINIA TECHNICZNA

Zadanie: Określenie wartości rynkowej pojazdu na potrzeby sprzedaży.

Rodzaj pojazdu:	Samochód osobowy	VIN:	NMTBA3BE60R055273
Marka:	TOYOTA	Nr rejestracyjny:	SK161XF
Model pojazdu:	Corolla 1.5 MR`19 E6	Nr Info-Ekspert:	037-03435
Wersja:	Comfort	Rok produkcji:	2022

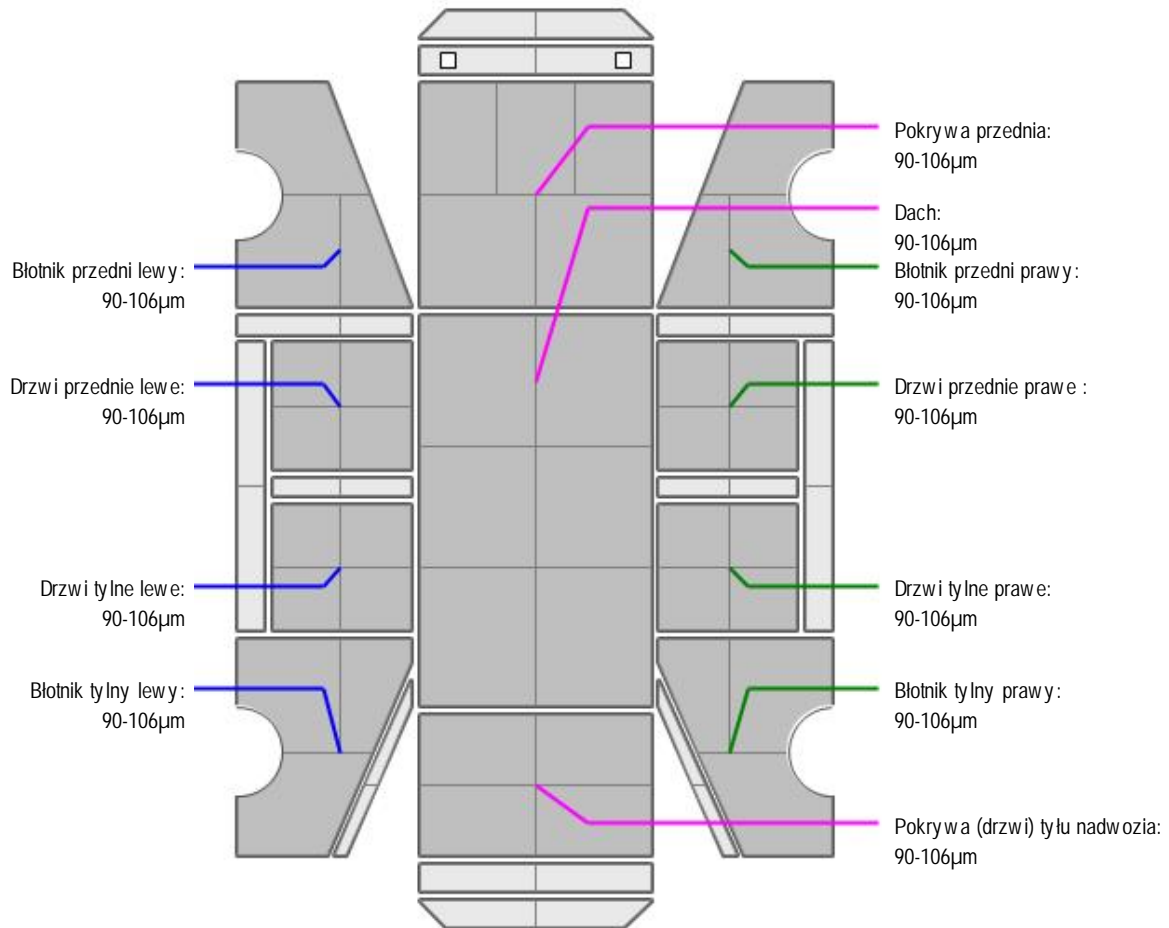
KABINA KIEROWCY – Opis powłoki lakierowej

L.p.	Nazwa elementu	L / P	Grubo powłoki [µm]	Opis
1	Pokrywa przednia		90-106µm	
2	Dach		90-106µm	
3	Błotnik przedni	L	90-106µm	
4	Drzwi przednie	L	90-106µm	
5	Drzwi tylne	L	90-106µm	
6	Błotnik tylny	L	90-106µm	
7	Błotnik przedni	P	90-106µm	
8	Drzwi przednie	P	90-106µm	
9	Drzwi tylne	P	90-106µm	
10	Błotnik tylny	P	90-106µm	
11	Pokrywa (drzwi) tyłu nadwozia		90-106µm
