## EKSPERTYZA POJAZDU

| Nr zlecenia | VHS00535/26 |

| Marka | PEUGEOT |
| Model | BOXER |

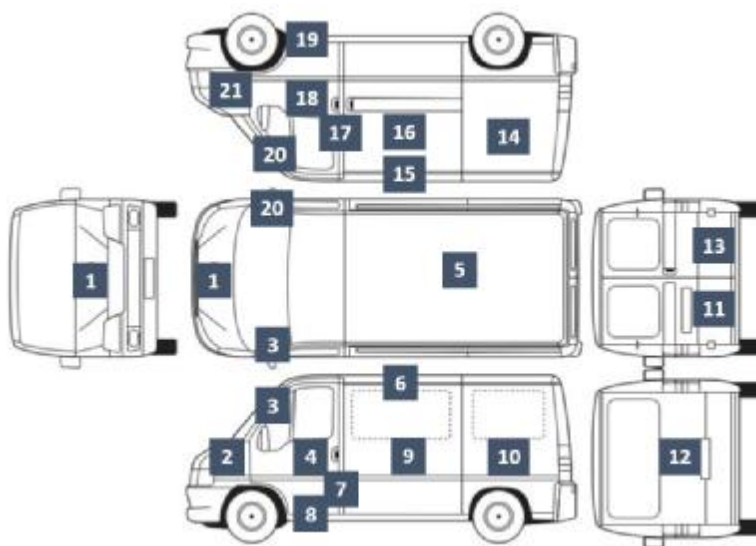
rysunek pojazdu poglądowy

| NUMER I NAZWA ELEMENTU | PRZEDZIAŁ GRUBOŚCI POWŁOKI |
|---|---|
| 1. POKRYWA PRZEDNIA | 150 - 200 |
| 2. BŁOTNIK PRZEDNI LEWY | 200 - 300 |
| 14. POSZYCIE/DRZWI TYLNE PRAWO | 150 - 200 |
