## OPINIA TECHNICZNA

Zadanie: Określenie wartości rynkowej pojazdu na potrzeby sprzedaży.

Rodzaj pojazdu:	<b>Samochód ciarowy do 3.5t</b>	VIN:	<b>VF1FL000561401269</b>
Marka:	<b>RENAULT</b>	Nr rejestracyjny:	<b>PY47277</b>
Model pojazdu:	<b>Trafic 1.6 dCi MR`14 E6 3.1t</b>	Nr Info-Ekspert:	<b>031-08838</b>
Wersja:	<b>L2H1P2 Business</b>	Rok produkcji:	<b>2018</b>

**Opinia numer: 11/06/2026IMP**

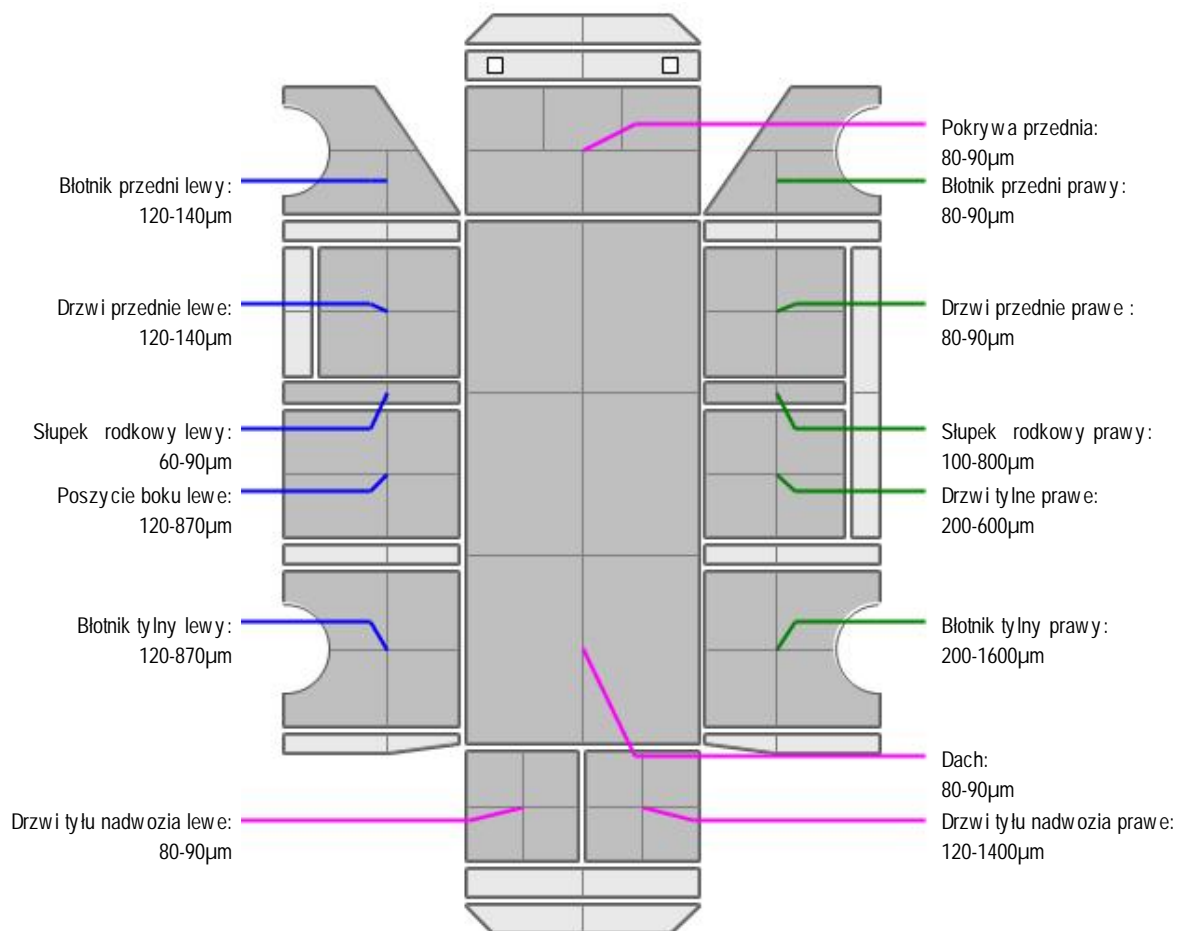
## NADWOZIE – Opis powłoki lakierowej

L.p.	Nazwa elementu	L / P	Grubość powłoki [µm]	Opis
1	Pokrywa przednia		80-90µm	
2	Dach		80-90µm	
3	Błotnik przedni	L	120-140µm	
4	Drzwi przednie	L	120-140µm	
5	Słupek rodkowy	L	60-90µm	
6	Poszycie boku	L	120-870µm	
7	Błotnik tylny	L	120-870µm	
8	Drzwi tyłu nadwozia		80-90µm	
9	Błotnik przedni	P	80-90µm	
10	Drzwi przednie	P	80-90µm	
11	Słupek rodkowy	P	100-800µm	
12	Drzwi tylne	P	200-600µm	
13	Błotnik tylny	P	200-1600µm	
14	Drzwi tyłu nadwozia		120-1400µm
