## OPINIA TECHNICZNA

Zadanie: Określenie wartości rynkowej na potrzeby sprzedaży

| Marka: | <b>OPEL</b> | Nr rejestracyjny: | <b>SK615WC</b> |
| Model pojazdu: | <b>Movano 2.2 Diesel MR`22 E6d 3.5t</b> | Nr Info-Ekspert: | <b>028-08008</b> |

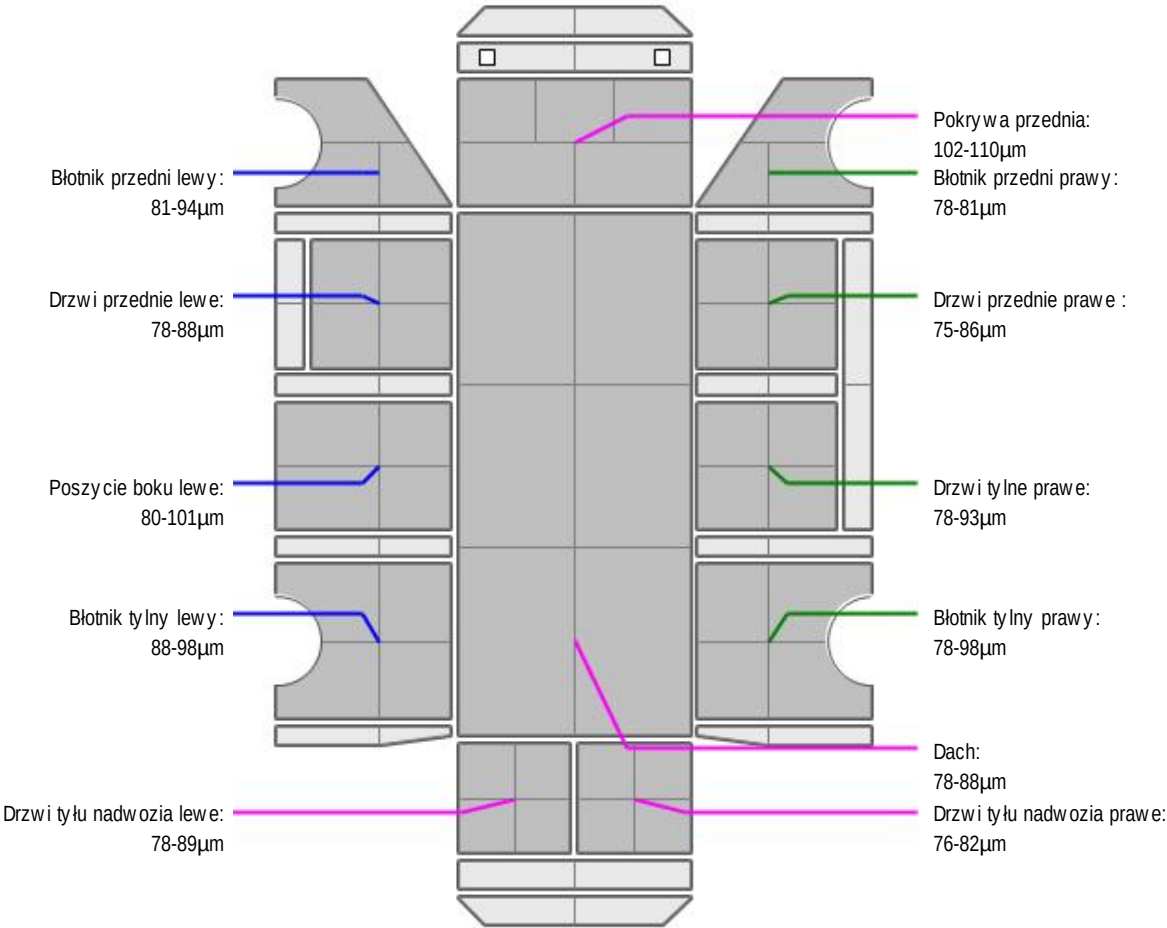
NADWOZIE – Opis powłoki lakierowej

| L.p. | Nazwa elementu | L / P | Grubość powłoki [µm] | Opis |
|---|---|---|---|---|
| 1 | Pokrywa przednia | | 102-110µm | Element badany wymontowany z pojazdu |
| 2 | Dach | | 78-88µm | |
| 3 | Błotnik przedni | L | 81-94µm | |
| 4 | Drzwi przednie | L | 78-88µm | |
| 5 | Poszycie boku | L | 80-101µm | |
| 6 | Błotnik tylny | L | 88-98µm | |
| 7 | Drzwi tyłu nadwozia | | 78-89µm | |
| 8 | Błotnik przedni | P | 78-81µm | |
| 9 | Drzwi przednie | P | 75-86µm | |
| 10 | Drzwi tylne | P | 78-93µm | |
| 11 | Błotnik tylny | P | 78-98µm | |
| 12 | Drzwi tyłu nadwozia | | 76-82µm | |
