## EKSPERTYZA POJAZDU

| Nr zlecenia | VHS00637/26 |

| Marka | DACIA |
| Model | DOKKER |

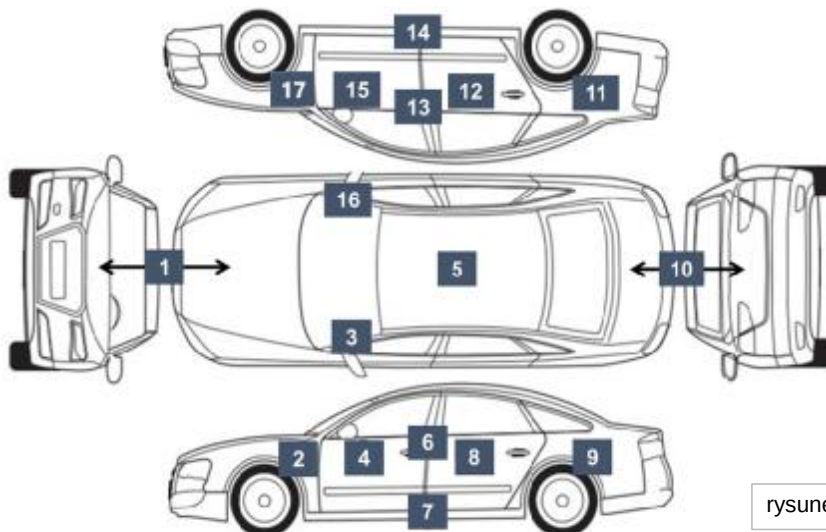
rysunek pojazdu poglądowy

| NUMER I NAZWA ELEMENTU | PRZEDZIAŁ GRUBOŚCI POWŁOKI |
|---|---|
| 1. POKRYWA PRZEDNIA | pow. 500 |
| 17. BŁOTNIK PRZEDNI PRAWY | 200 - 300 |
