## OPINIA TECHNICZNA

Zadanie: Określenie wartości rynkowej pojazdu na potrzeby sprzedaży.

Marka: **KIA**

Model pojazdu: **Rio 1.2 MR`21 E6**

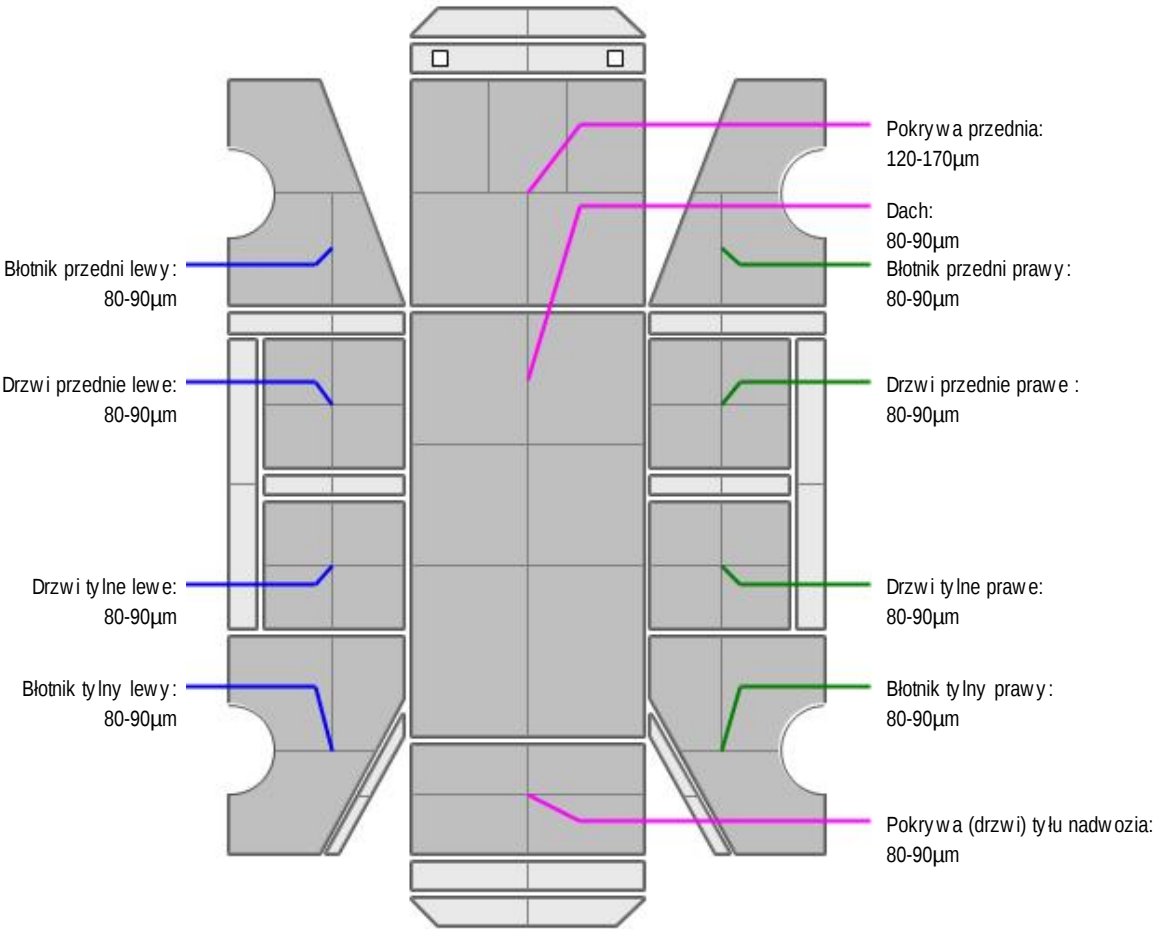
NADWOZIE – Opis powłoki lakierowej

| L.p. | Nazwa elementu | L / P | Grubość powłoki [µm] | Opis |
| 1 | Pokrywa przednia | | 120-170µm | |
