## OPINIA TECHNICZNA

Zadanie: Określenie wartości rynkowej na potrzeby sprzedaży

Marka: **HYUNDAI**

Model pojazdu: **i30 1.5 MR`20 E6**

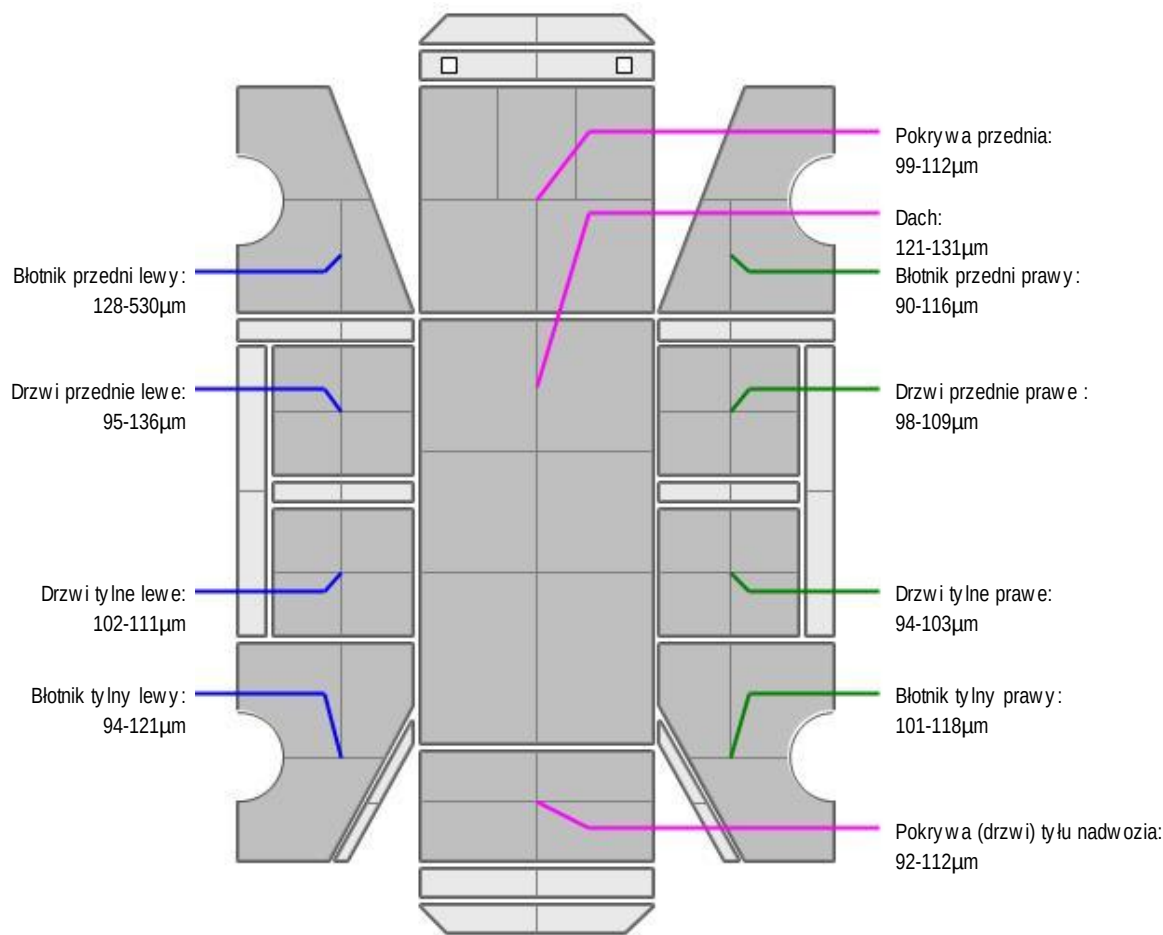
NADWOZIE – Opis powłoki lakierowej

| L.p. | Nazwa elementu | L / P | Grubość powłoki [µm] | Opis |
| 1 | Pokrywa przednia | | 99-112µm | |
| 2 | Dach | | 121-131µm | |
| 3 | Błotnik przedni | L | 128-530µm | |
| 4 | Drzwi przednie | L | 95-136µm | |
| 5 | Drzwi tylne | L | 102-111µm | |
| 6 | Błotnik tylny | L | 94-121µm | |
| 7 | Błotnik przedni | P | 90-116µm | |
| 8 | Drzwi przednie | P | 98-109µm | |
| 9 | Drzwi tylne | P | 94-103µm | |
| 10 | Błotnik tylny | P | 101-118µm | |
| 11 | Pokrywa (drzwi) tyłu nadwozia | | 92-112µm | |
