## OPINIA TECHNICZNA

Zadanie: Określenie wartości rynkowej pojazdu na potrzeby sprzedaży.

Nr rejestracyjny: **RZ996FE**

Model pojazdu: **35-160 Daily MR`19 E6 3.5t**

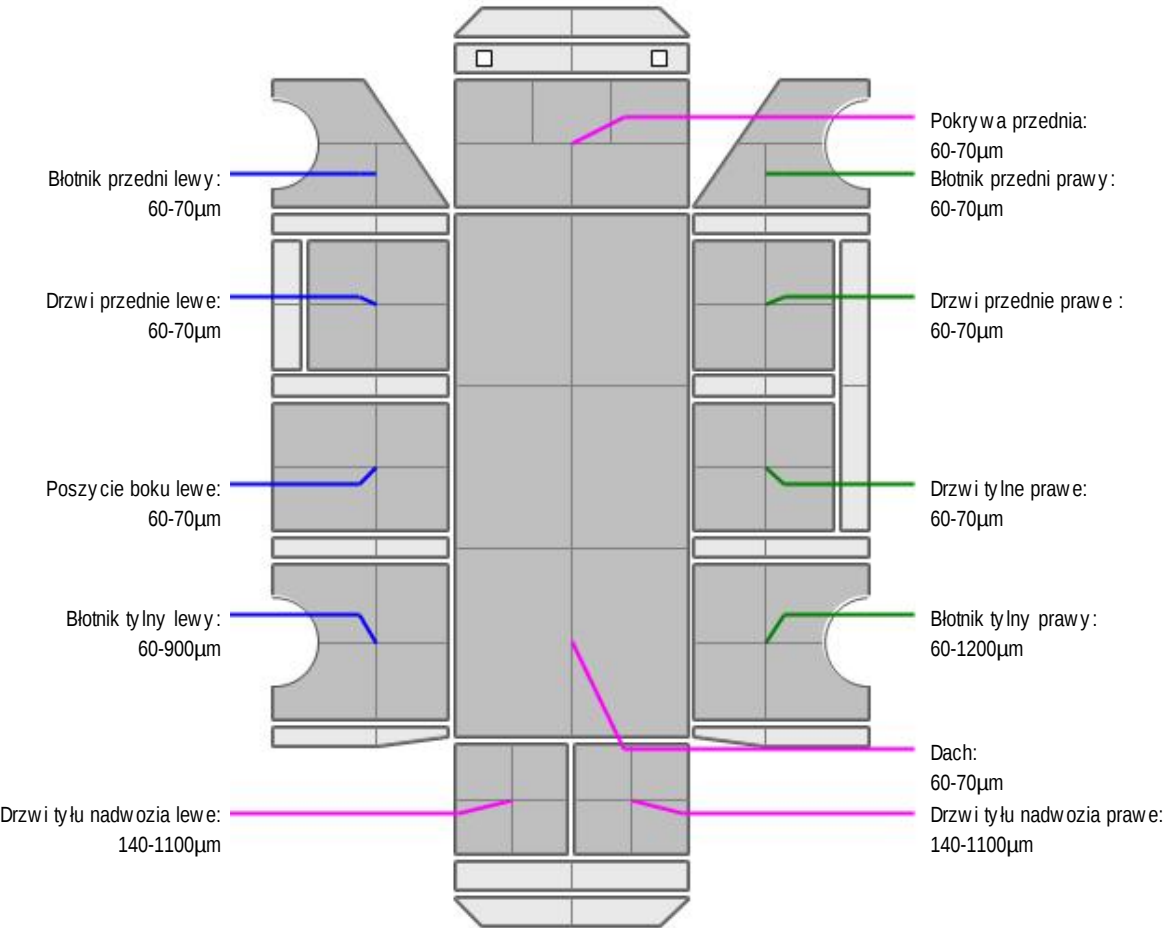
NADWOZIE – Opis powłoki lakierowej

| L.p. | Nazwa elementu | L / P | Grubość powłoki [µm] | Opis |
| 6 | Błotnik tylny | L | 60-900µm | |
| 7 | Drzwi tyłu nadwozia | | 140-1100µm | |
| 11 | Błotnik tylny | P | 60-1200µm | |
| 12 | Drzwi tyłu nadwozia | | 140-1100µm | |
