**Opinia nr 02/09/2026/A**

Dotyczy: oszacowanie aktualnej wartości rynkowej.  
Rzeczoznawca: mgr Sebastian Kurmanowski RS001444,  
uprawnienie AutoConsulting nr 1234.

**Przedmiot wyceny:** Harvester TIMBERJACK 1270D 6W.

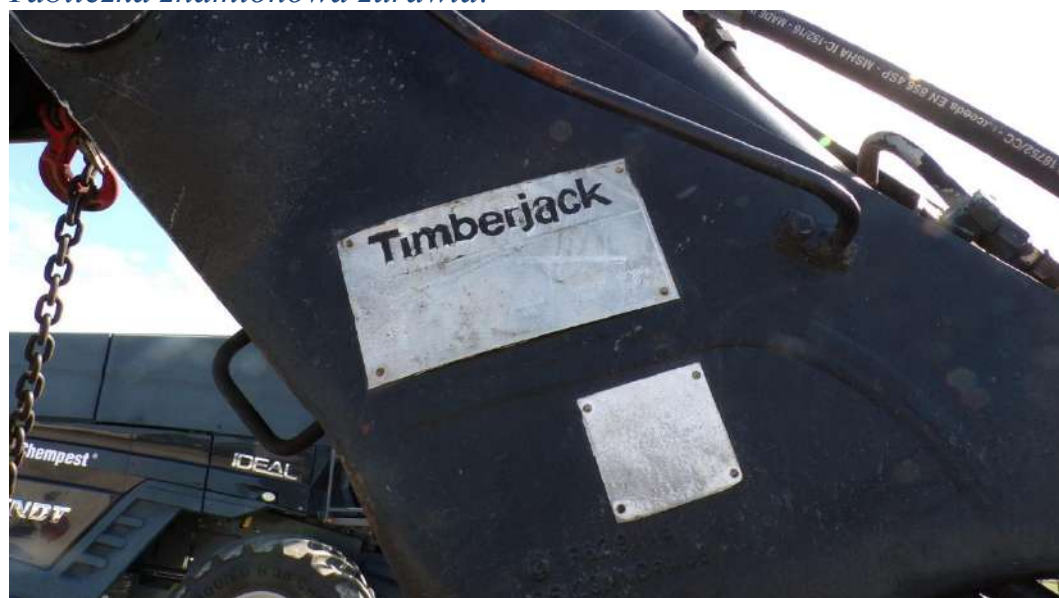
*Tabliczka znamionowa żurawia:*

Żuraw: widoczne ślady odnawiania powłoki lakierowej, wspornik prowadzący środkowej części wysięgnika odkształcony, widoczne wgniecenia, odkształcenia elementów prowadzących, mocujących przewody hydrauliczne, tabliczka znamionowa słabo czytelna, wyblakła, widoczne ślady niefabrycznego odnowienia/uzupełnienia wyblakłego oznaczenia producenta Timberjack – konieczna dalsza weryfikacja serwisowa w zakresie funkcjonalności podzespołów żurawia.
