## OPINIA TECHNICZNA

Zadanie: Określenie wartości rynkowej pojazdu na potrzeby sprzedaży.

Marka: **MAN**

Model pojazdu: **26.510 TGX E6 26.0t**

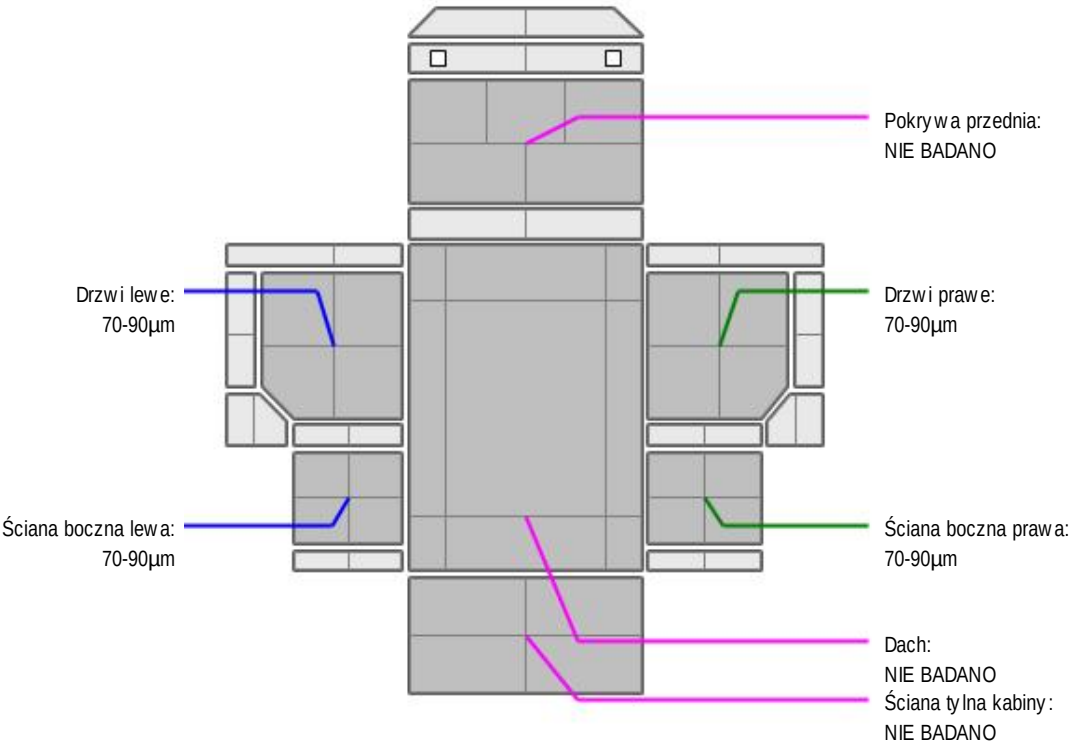
KABINA KIEROWCY – Opis powłoki lakierowej

| L.p. | Nazwa elementu | L / P | Grubość powłoki [µm] | Opis |
| 1 | Pokrywa przednia | | NIE BADANO | |
| 2 | Dach | | NIE BADANO | |
| 3 | Drzwi | L | 70-90µm | |
| 4 | Ściana boczna | L | 70-90µm | |
| 5 | Drzwi | P | 70-90µm | |
| 6 | Ściana boczna | P | 70-90µm | |
| 7 | Ściana tylna kabiny | | NIE BADANO | |
