## 1. Identyfikacja pojazdu

| Parametr | Ustalenie |
|---|---|
| Marka / model | BMW 520i |
| Numer rejestracyjny | GA963LE |
| VIN | WBA11FJ040CT49774 |

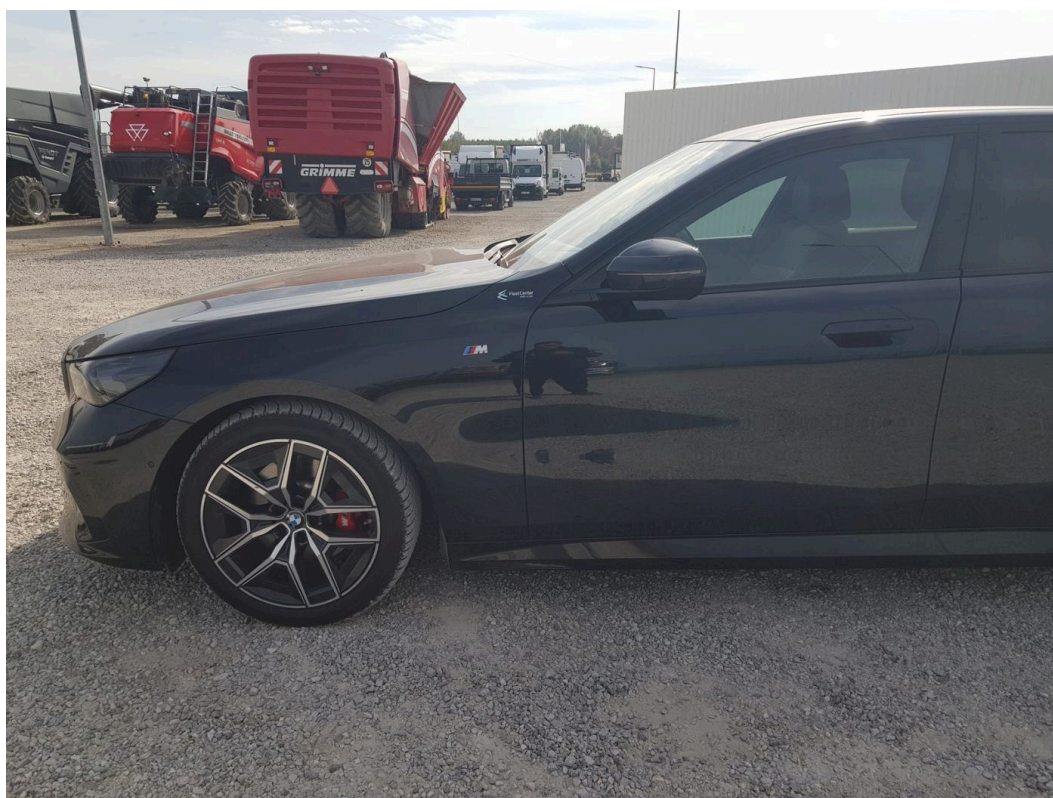
F4. Lewa strona - część przednia

| ID | Element / lokalizacja | Rodzaj | Opis / zakres | Zdjęcia |
|---|---|---|---|---|
| U2 | Dolne partie boków, tylny zderzak i próg załadunkowy | Zabrudzenia | Widoczny osad drogowy i smugi ograniczające miejscowo ocenę powłoki. Zalecenie: mycie i ponowna ocena po oczyszczeniu. | F4, F5, F6, F7, F8, F9, F10, Z7 |
| U3 | Oba przednie błotniki i pokrywa bagażnika | Oznakowanie firmowe | Widoczne naklejki FleetCenter; bez jednoznacznych odspojień. Zalecenie: przy przygotowaniu do sprzedaży ewentualne usunięcie oznakowania i ocena odsłoniętej powłoki. | F4, F6, F8, F9, F10 |

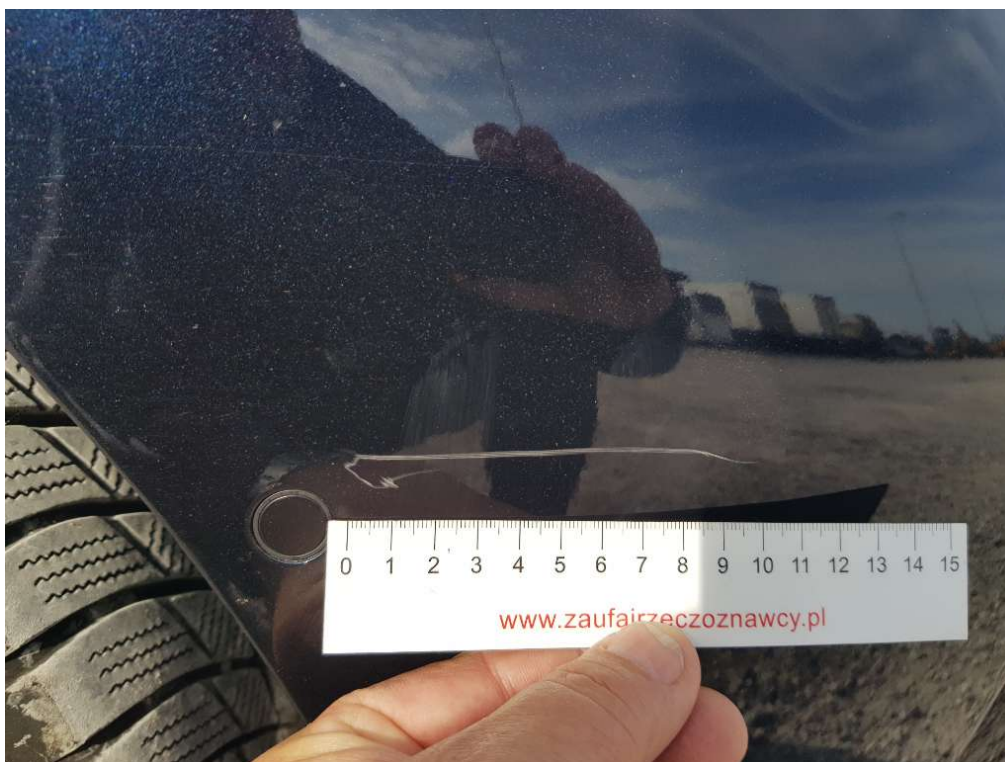
Na przednim zderzaku po lewej stronie widoczne jest podłużne zarysowanie przy czujniku parkowania. Dolne partie boków, tylny zderzak i próg załadunkowy są zabrudzone, co miejscowo ogranicza ocenę powłoki. Na obu przednich błotnikach i pokrywie bagażnika znajduje się oznakowanie firmowe. Szyby i lampy bez jednoznacznie widocznych pęknięć w dostępnym zakresie zdjęć.

| ID | Element / lokalizacja | Rodzaj | Opis / zakres | Zdjęcia |
|---|---|---|---|---|
| U1 | Zderzak przedni, lewa strona | Zarysowanie | Podłużne zarysowanie przy czujniku parkowania, o długości około 10 cm według skali na fotografii. Głębokości nie ustalono. Zalecenie: ocena po oczyszczeniu przed doбором sposobu usunięcia. | U1.1 |

U1.1. Przedni zderzak, lewa strona - podłużne zarysowanie przy czujniku parkowania

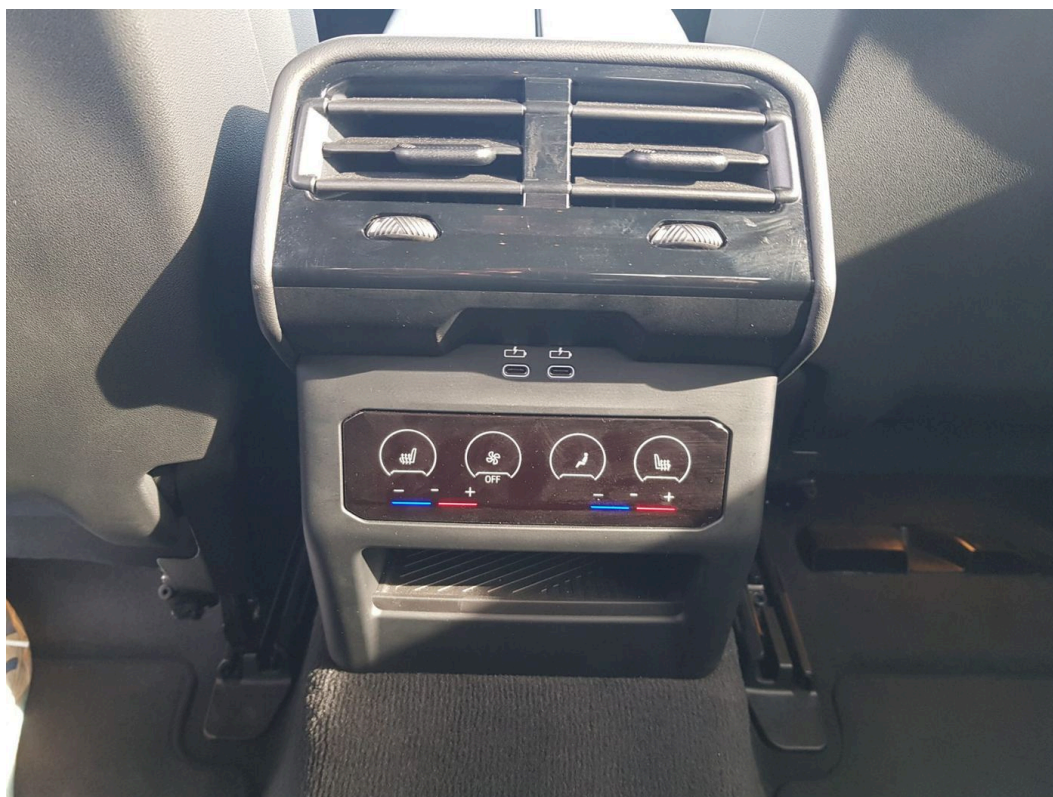
| ID | Element / lokalizacja | Rodzaj | Opis / zakres | Zdjęcia |
|---|---|---|---|---|
| U4 | Tylny panel klimatyzacji / nawiewów | Zabrudzenia i ślady użytkowe | Widoczny kurz, smugi i drobne ślady na powierzchni panelu. Zalecenie: czyszczenie i ocena po oczyszczeniu. | Z6 |

Z6. Tylny panel klimatyzacji i nawiewy
