Numer wyceny **301**  
Data wyceny **9.10.2026**  
Wycena na dzień **08.10.2026**  
Numer licencji / użytkownik **20342 / Autovista Polska sp. z o.o.**

Firma wykonująca: Zaufaj Rzeczoznawcy Sp. z o.o.

BMW 520i | GA 962LE

## 1. Identyfikacja pojazdu

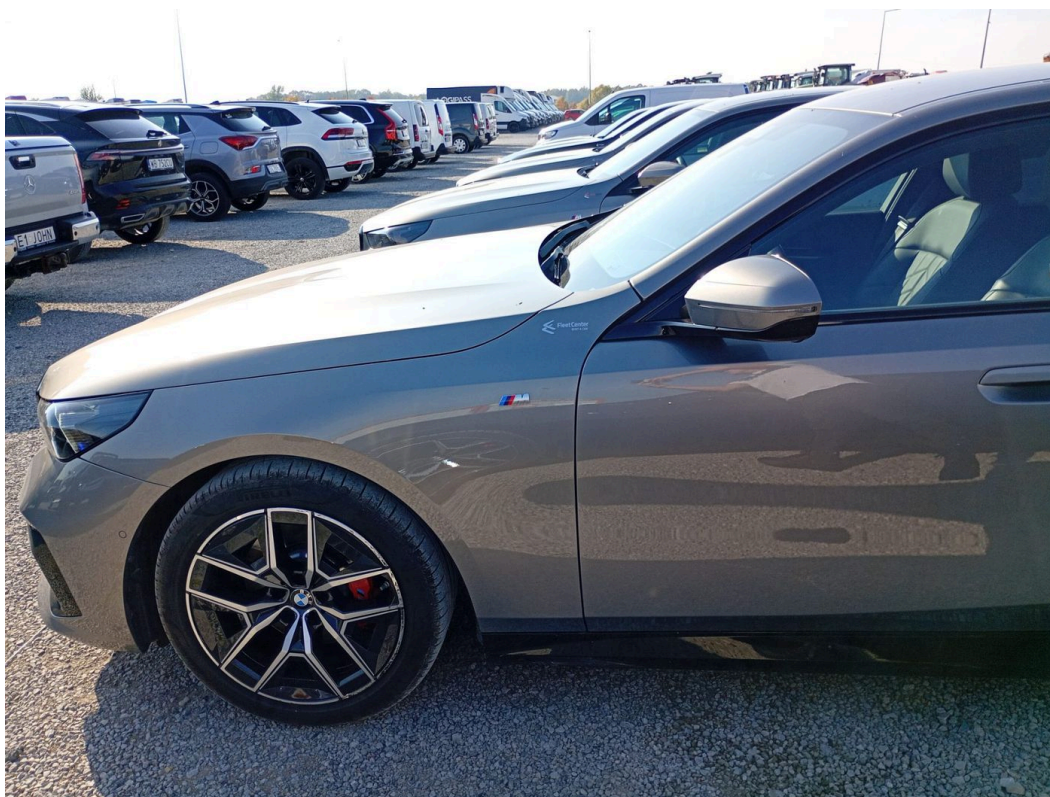
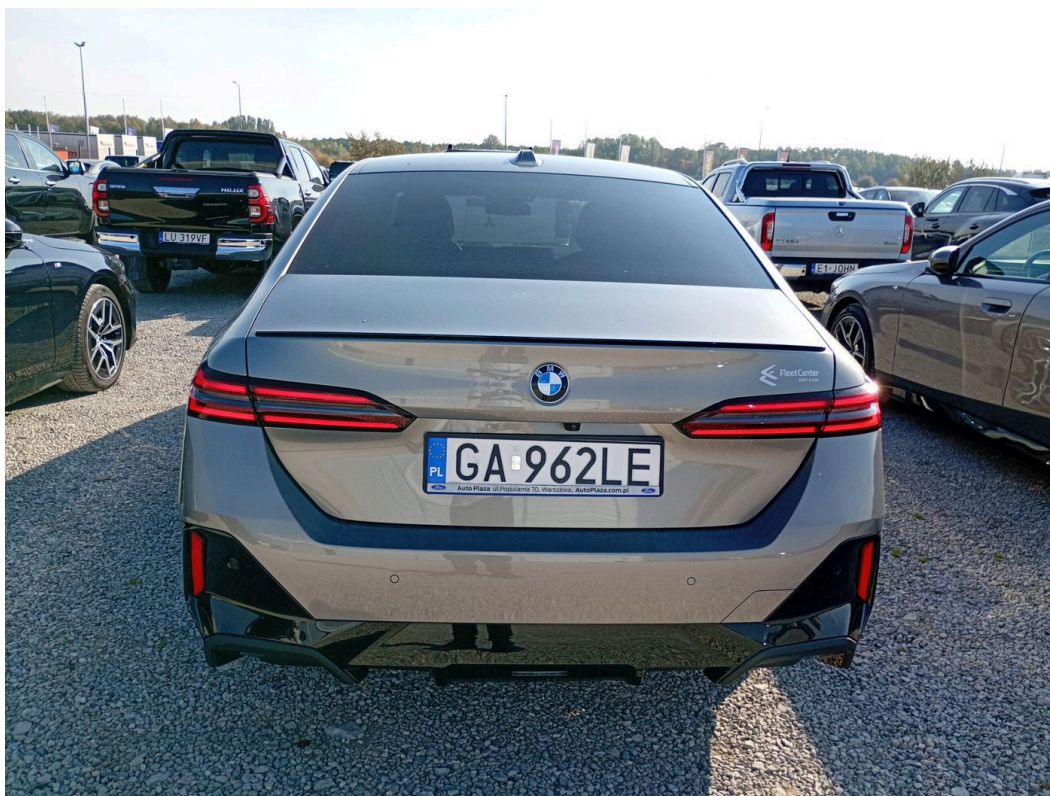
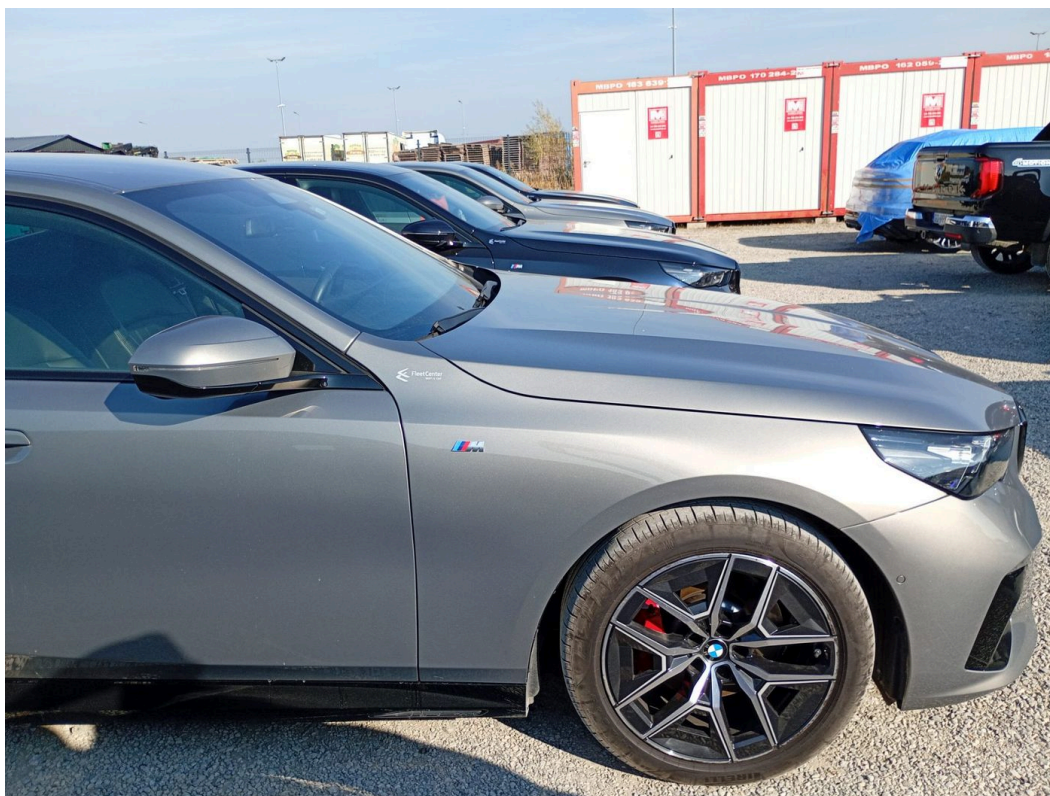
| ID | Element / lokalizacja | Rodzaj | Opis / zakres | Zdjęcia |
|---|---|---|---|---|
| U10 | Błotniki przednie i pokrywa bagażnika | oznakowanie firmowe | Widoczne naklejki FleetCenter na obu błotnikach przednich i pokrywie bagażnika, bez jednoznacznych odspojień. Zalecenie: przy przygotowaniu do sprzedaży można usunąć oznakowanie i następnie ocenić odsłoniętą powłokę. | F3, F6, F8 |

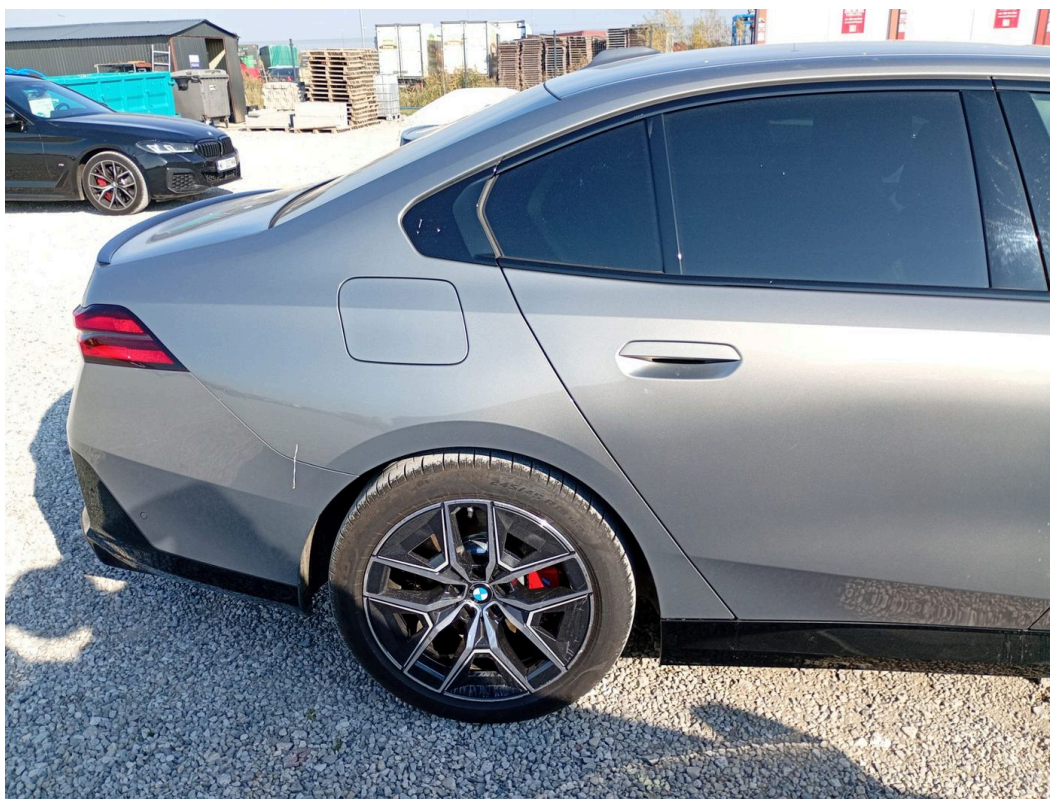
F9. Prawa strona - część tylna.

| ID | Element / lokalizacja | Rodzaj | Opis / zakres | Zdjęcia |
|---|---|---|---|---|
| U9 | Błotnik tylny prawy, nad kołem | zarysowania | Widoczne dwa jasne, pionowe zarysowania w rejonie nadkola. Głębokości nie ustalono. Zalecenie: ocena po oczyszczeniu. | F9 |

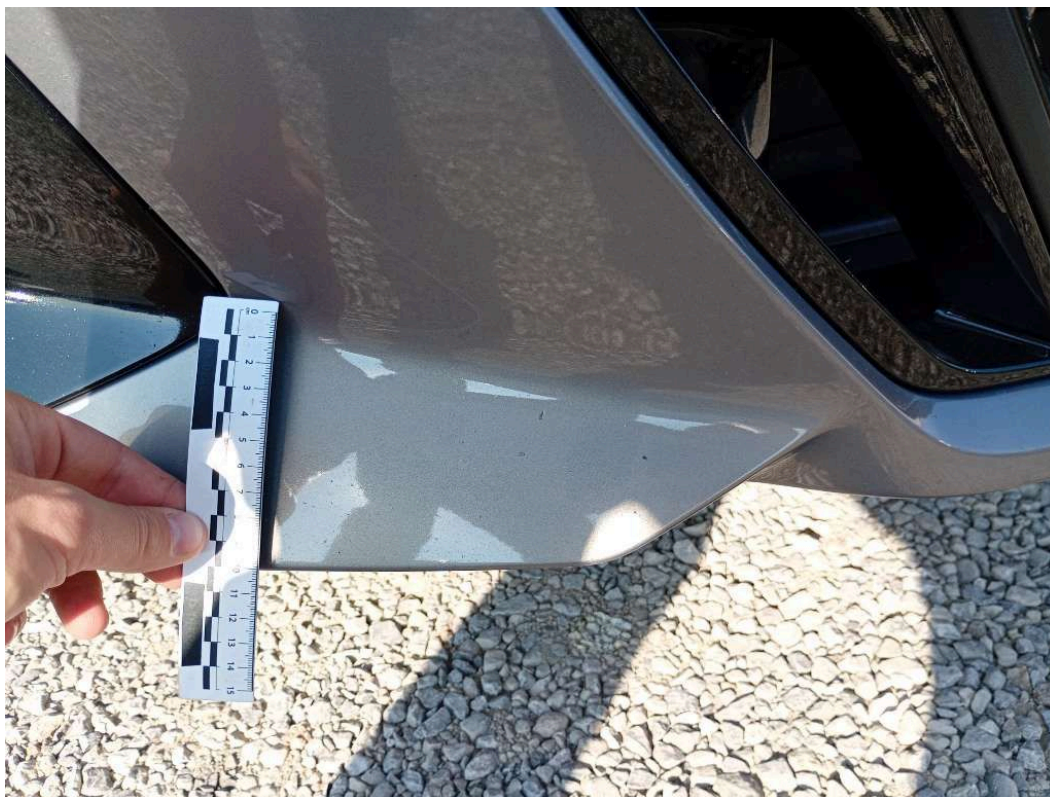
| ID | Element / lokalizacja | Rodzaj | Opis / zakres | Zdjęcia |
|---|---|---|---|---|
| U1 | Zderzak przedni, dolna część | zarysowania / otarcia | Widoczne miejscowe zarysowania i otarcia powłoki. Głębokości nie ustalono. Zalecenie: ocena po oczyszczeniu przed doborem sposobu usunięcia. | U1.1, U1.2, U1.3 |

U1.1. Zarysowania dolnej części zderzaka przedniego.

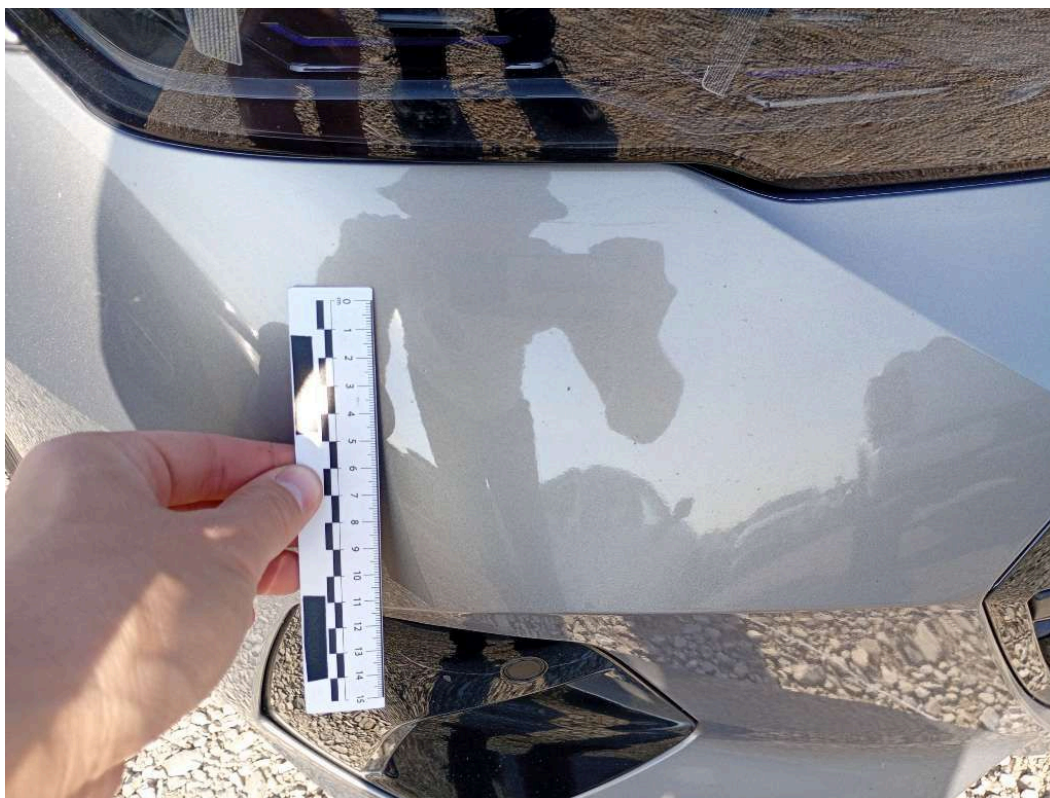
U1.2. Drobne ślady na zderzaku przednim.

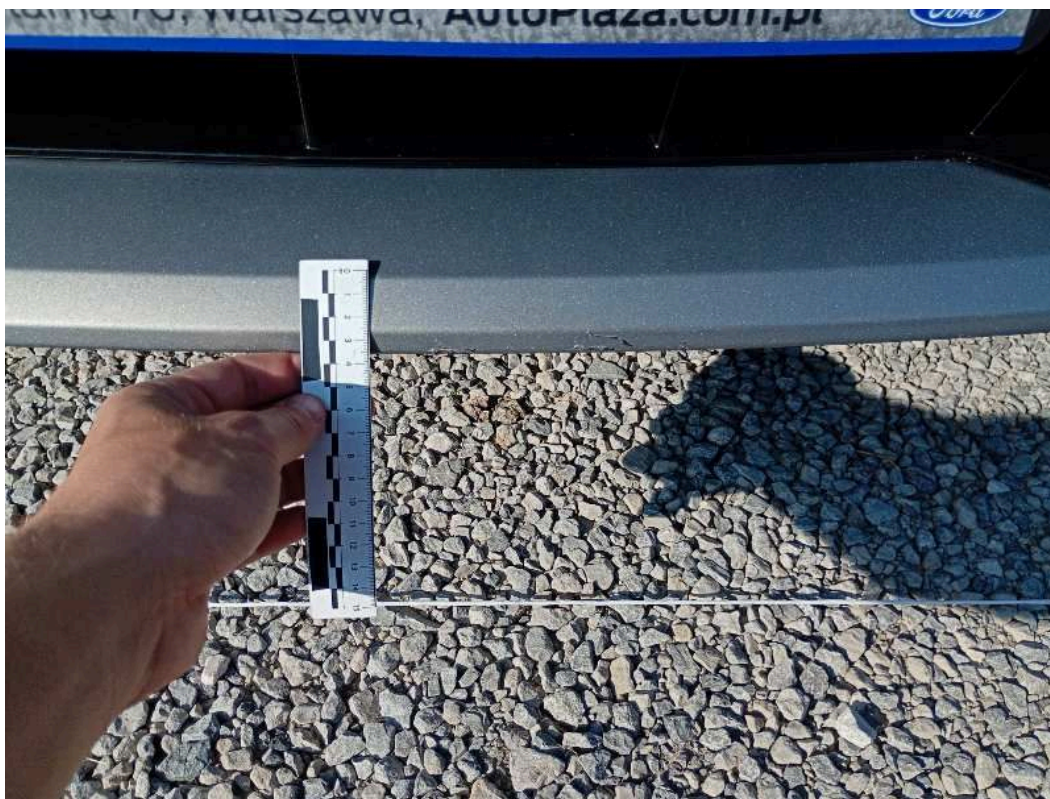
U1.3. Otarcie dolnej krawędzi zderzaka przedniego.

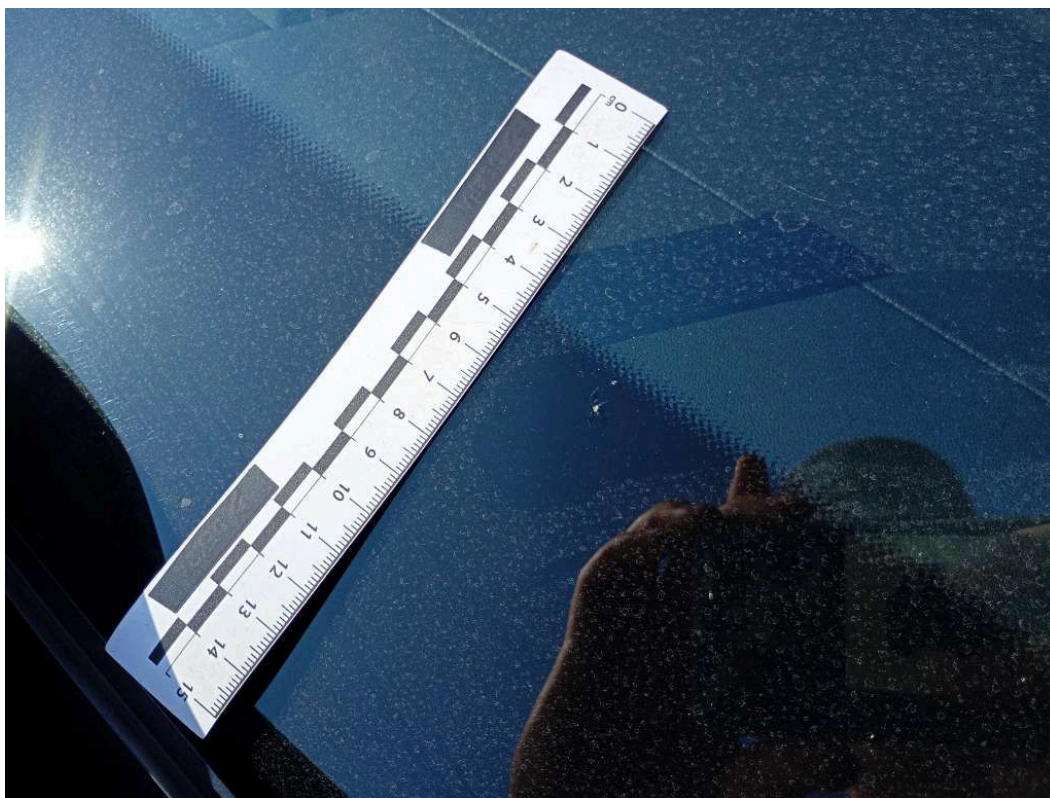
| ID | Element / lokalizacja | Rodzaj | Opis / zakres | Zdjęcia |
|---|---|---|---|---|
| U2 | Szyba czołowa | punktowe odpryski | Widoczne dwa punktowe uszkodzenia powierzchni szyby. Zalecenie: ocena specjalistyczna pod kątem możliwości naprawy i wpływu na bezpieczeństwo. | U2.1, U2.2 |

U2.1. Punktowy odprysk szyby czołowej.

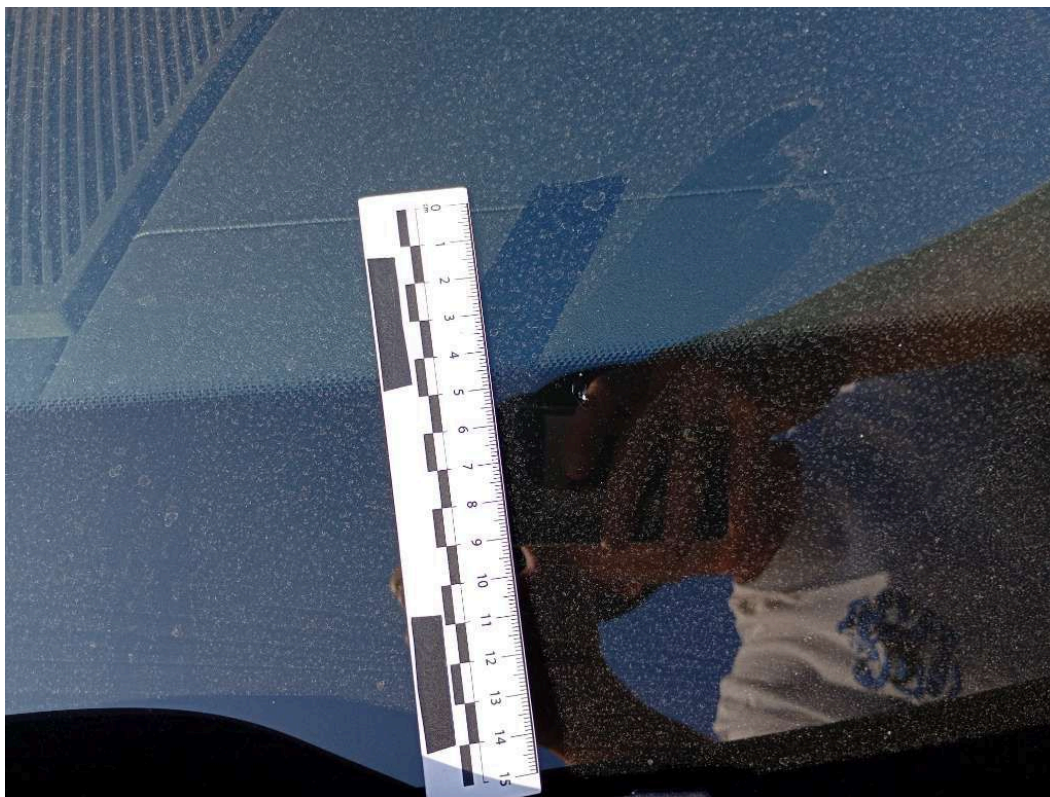
U2.2. Drugi punktowy odprysk szyby czołowej.

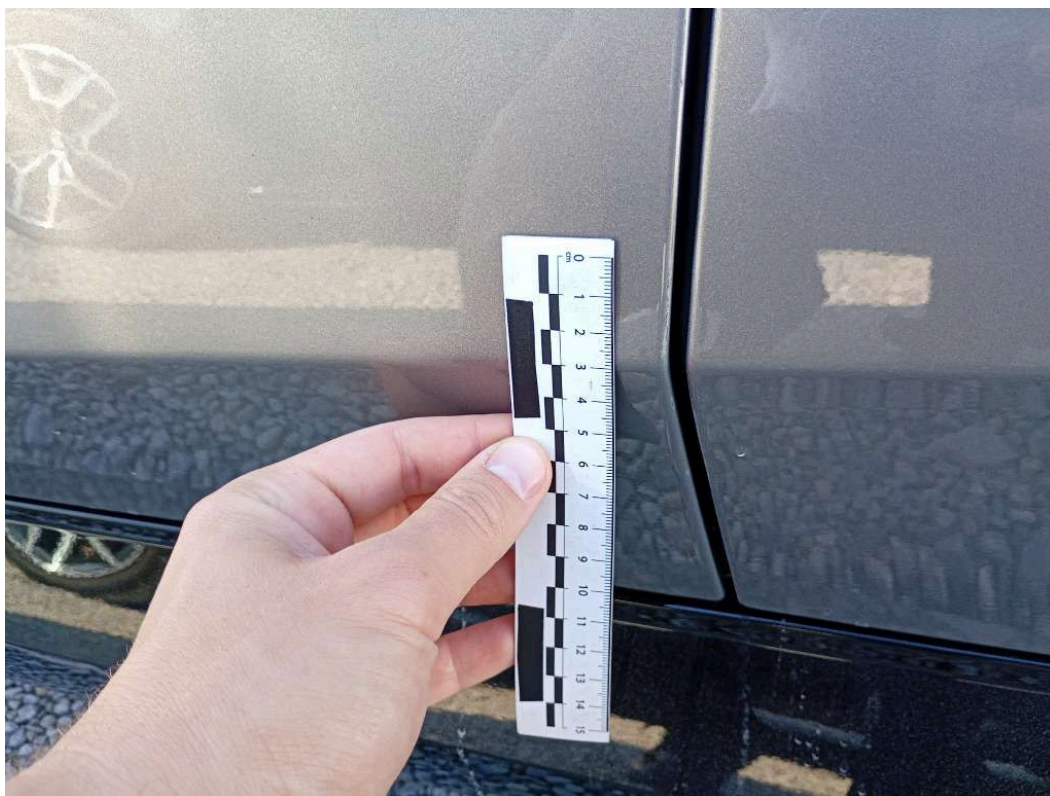
| ID | Element / lokalizacja | Rodzaj | Opis / zakres | Zdjęcia |
|---|---|---|---|---|
| U3 | Drzwi przednie lewe, okolica krawędzi tylnej | punktowe ubytki / zarysowania | Widoczne drobne punktowe ubytki i krótkie zarysowania. Głębokości nie ustalono. Zalecenie: ocena po oczyszczeniu. | U3.1, U3.2 |

U3.1. Drobny ślad przy tylnej krawędzi drzwi przednich lewych.

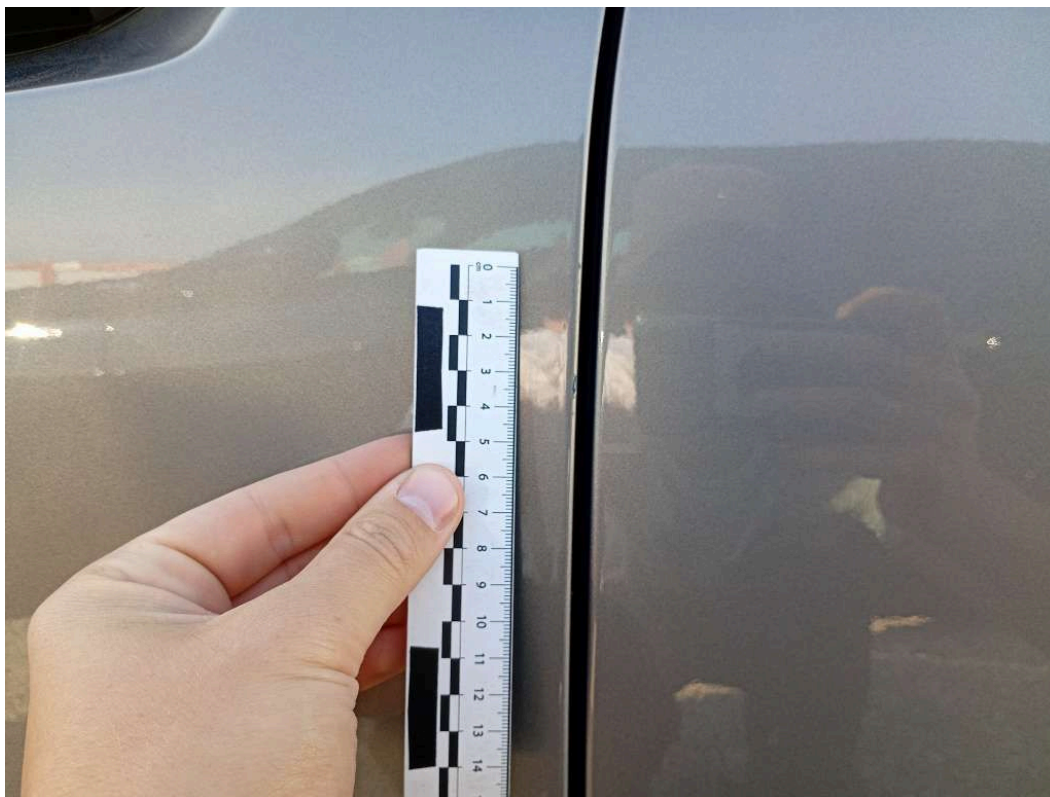
U3.2. Punktowy ubytek na drzwiach przednich lewych.

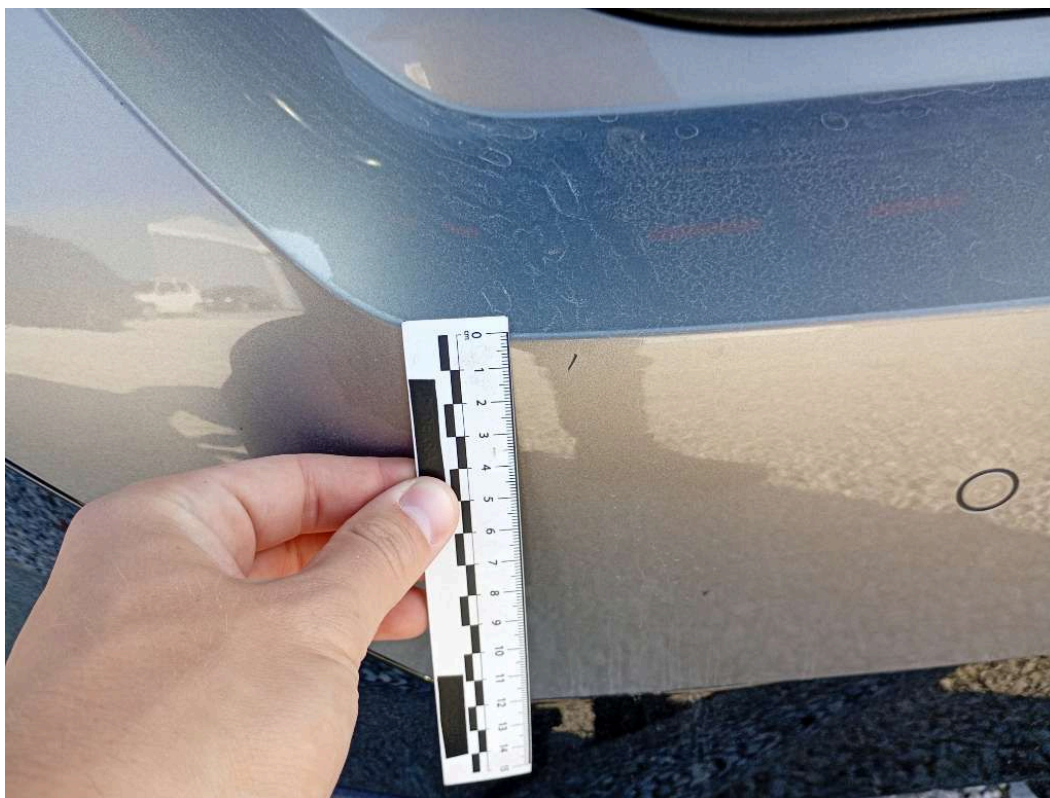
| ID | Element / lokalizacja | Rodzaj | Opis / zakres | Zdjęcia |
|---|---|---|---|---|
| U4 | Zderzak tylny | zarysowanie | Widoczne krótkie zarysowanie w części środkowej. Głębokości nie ustalono. Zalecenie: ocena po oczyszczeniu. | U4.1 |

U4.1. Zarysowanie zderzaka tylnego.

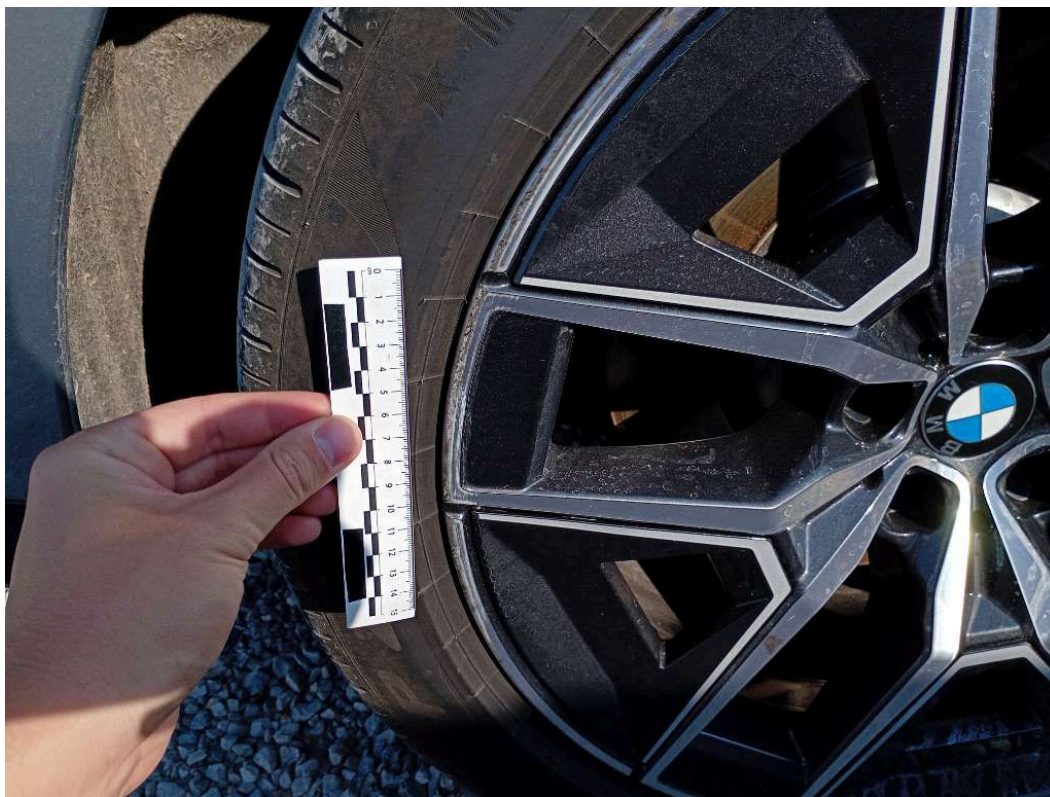
| ID | Element / lokalizacja | Rodzaj | Opis / zakres | Zdjęcia |
|---|---|---|---|---|
| U5 | Obręcz tylna prawa | otarcia krawędzi | Widoczne rozległe miejscowe otarcia zewnętrznego rantu obręczy. Zalecenie: kontrola obręczy i dobór naprawy po oględzinach warsztatowych. | U5.1, U5.2, U5.3 |

U5.1. Otarcie obręczy tylnej prawej.

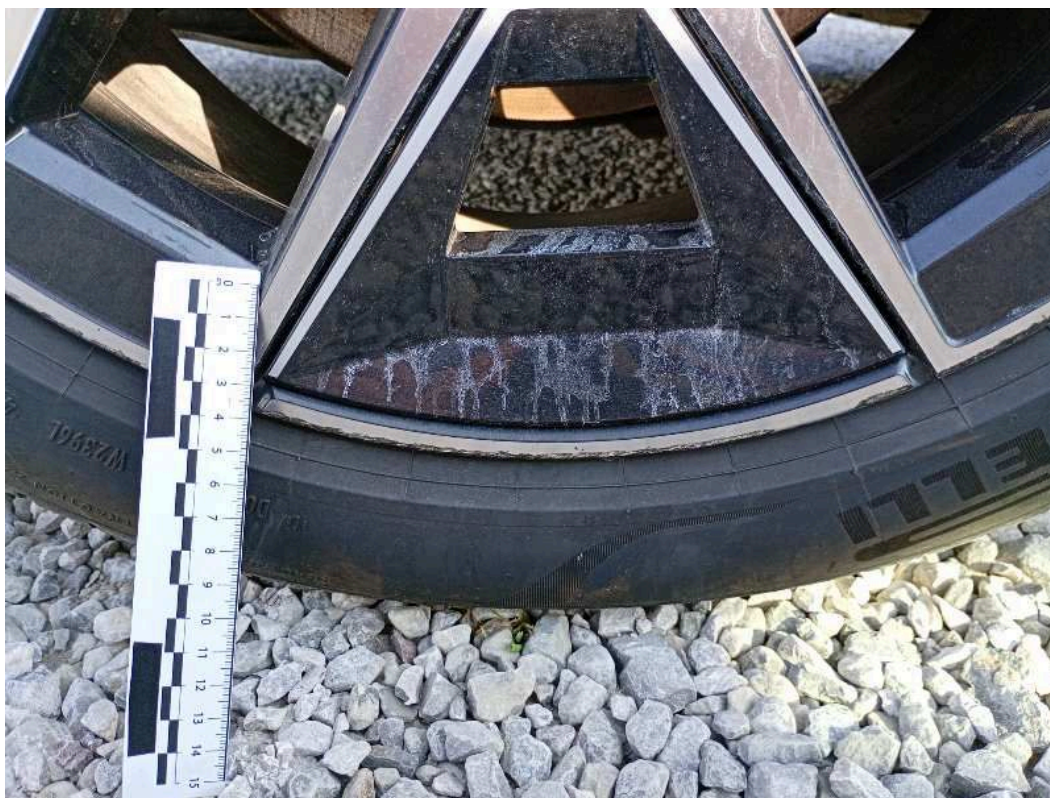
U5.2. Otarcie dolnej części rantu obręczy tylnej prawej.

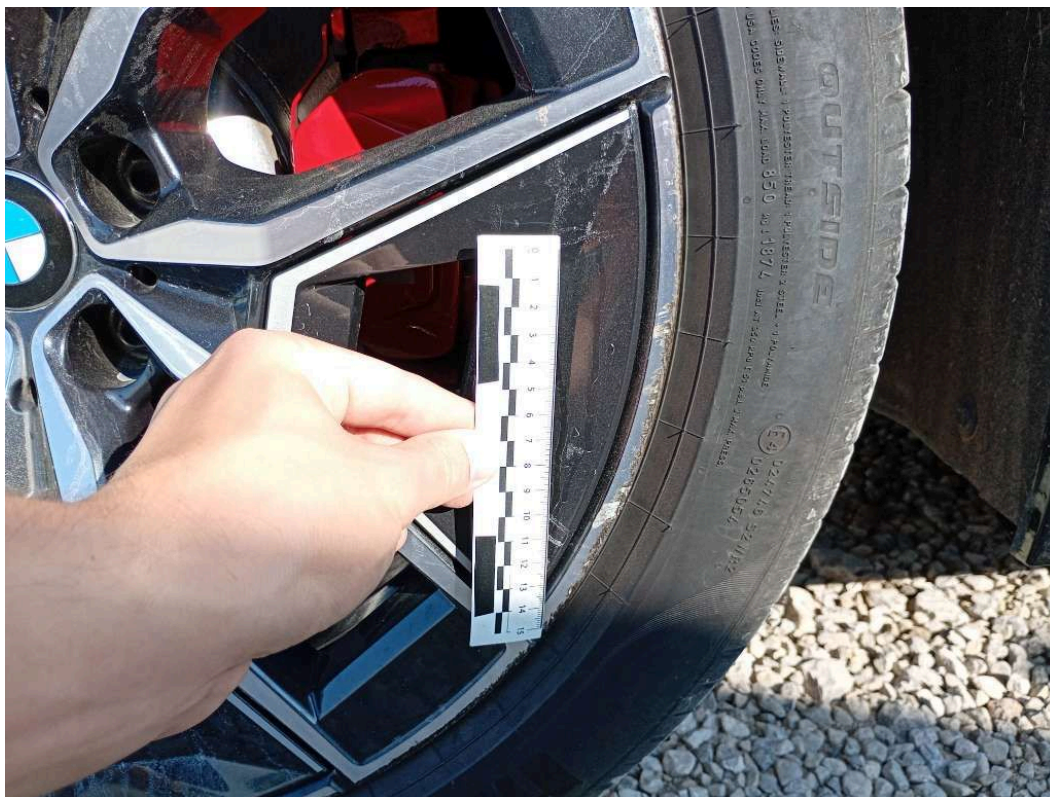
U5.3. Otarcie bocznej części rantu obręczy tylnej prawej.

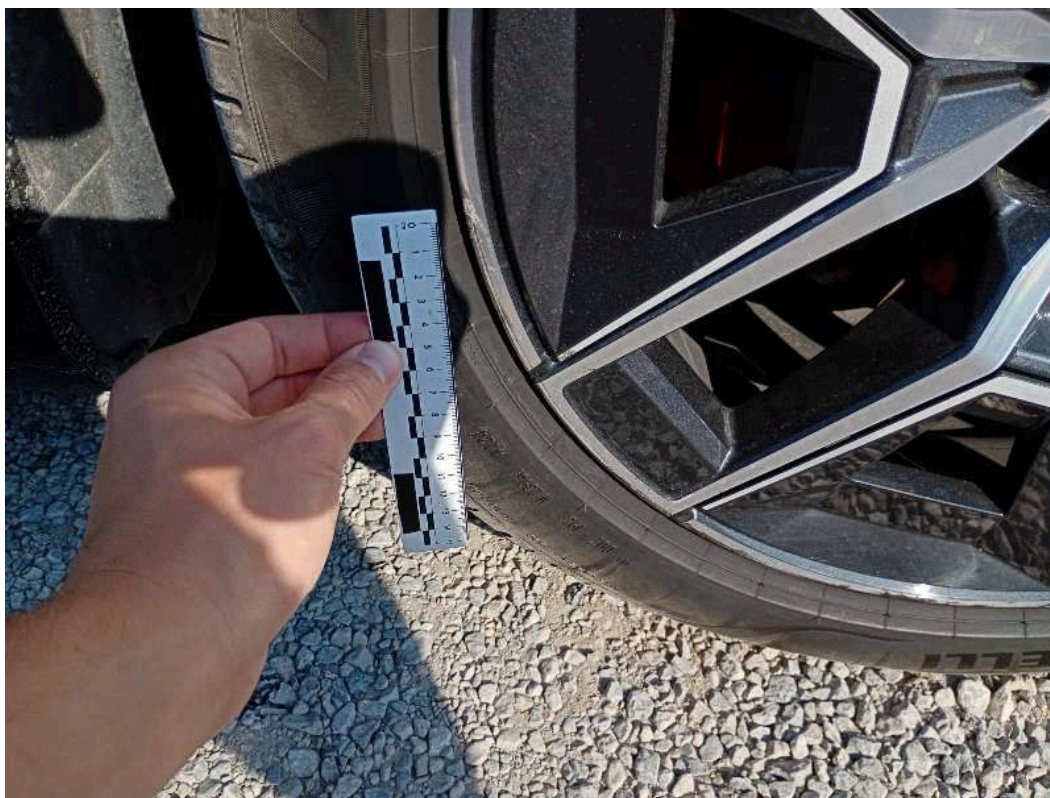
| ID | Element / lokalizacja | Rodzaj | Opis / zakres | Zdjęcia |
|---|---|---|---|---|
| U6 | Obręcz przednia prawa | otarcia krawędzi | Widoczne miejscowe otarcia zewnętrznego rantu obręczy. Zalecenie: kontrola obręczy i dobór naprawy po oględzinach warsztatowych. | U6.1, U6.2 |

U6.1. Otarcie obręczy przedniej prawej.

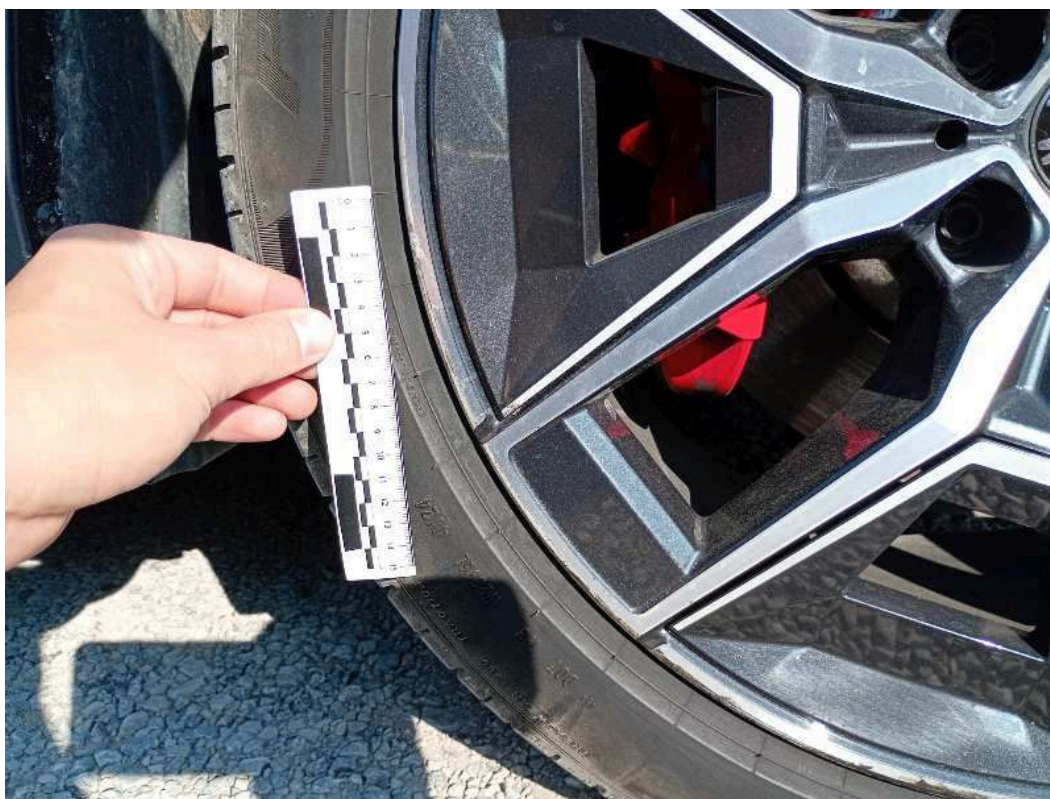
U6.2. Otarcie rantu obręczy przedniej prawej.

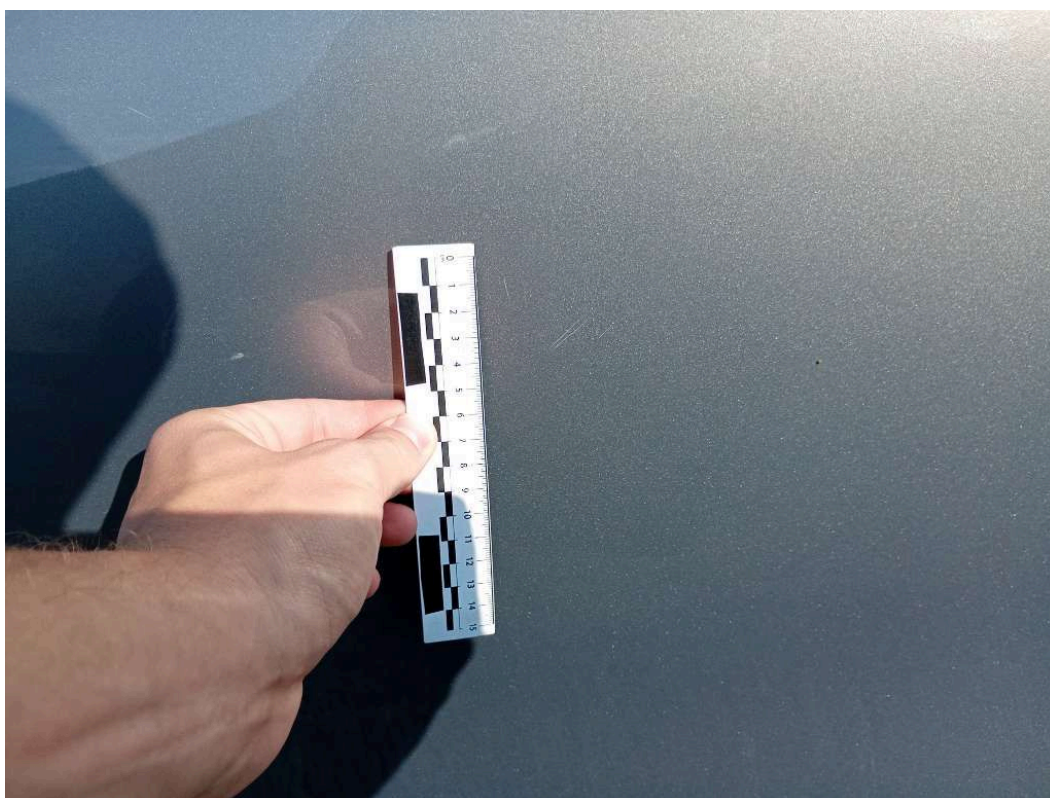
| ID | Element / lokalizacja | Rodzaj | Opis / zakres | Zdjęcia |
|---|---|---|---|---|
| U7 | Drzwi tylne prawe | drobne zarysowania | Widoczne drobne, skupione zarysowania powłoki. Głębokości nie ustalono. Zalecenie: ocena po oczyszczeniu. | U7.1 |

U7.1. Drobne zarysowania drzwi tylnych prawych.

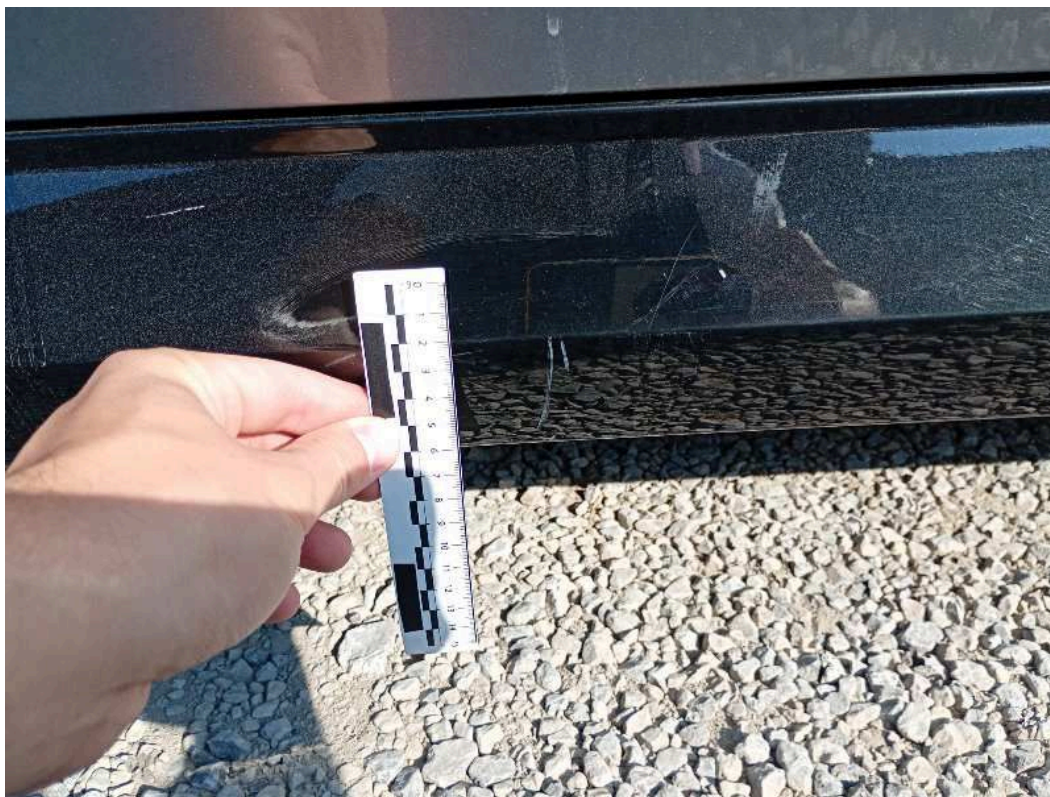
| ID | Element / lokalizacja | Rodzaj | Opis / zakres | Zdjęcia |
|---|---|---|---|---|
| U8 | Próg prawy / czarna listwa dolna | otarcia i zarysowania | Widoczne miejscowe otarcia oraz zarysowania listwy w dolnej części boku pojazdu. Zalecenie: oczyszczenie i ocena zakresu. | U8.1, U8.2 |

U8.1. Otarcia listwy progu prawego.

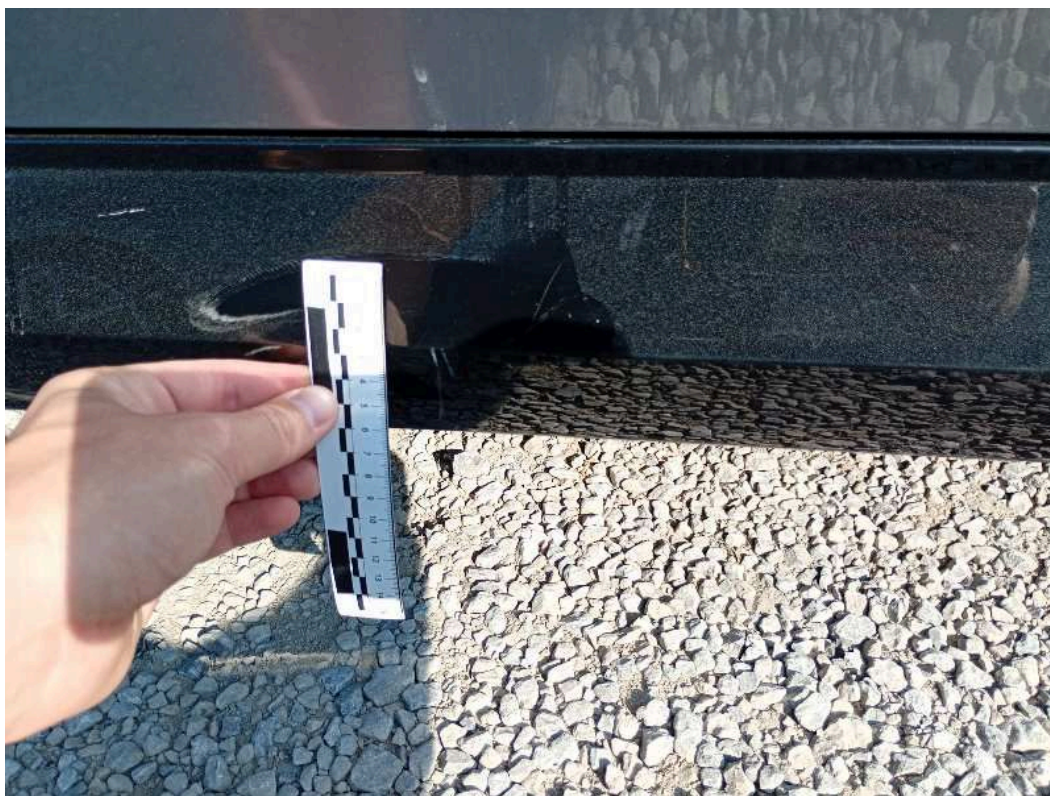
U8.2. Zarysowania listwy progu prawego.

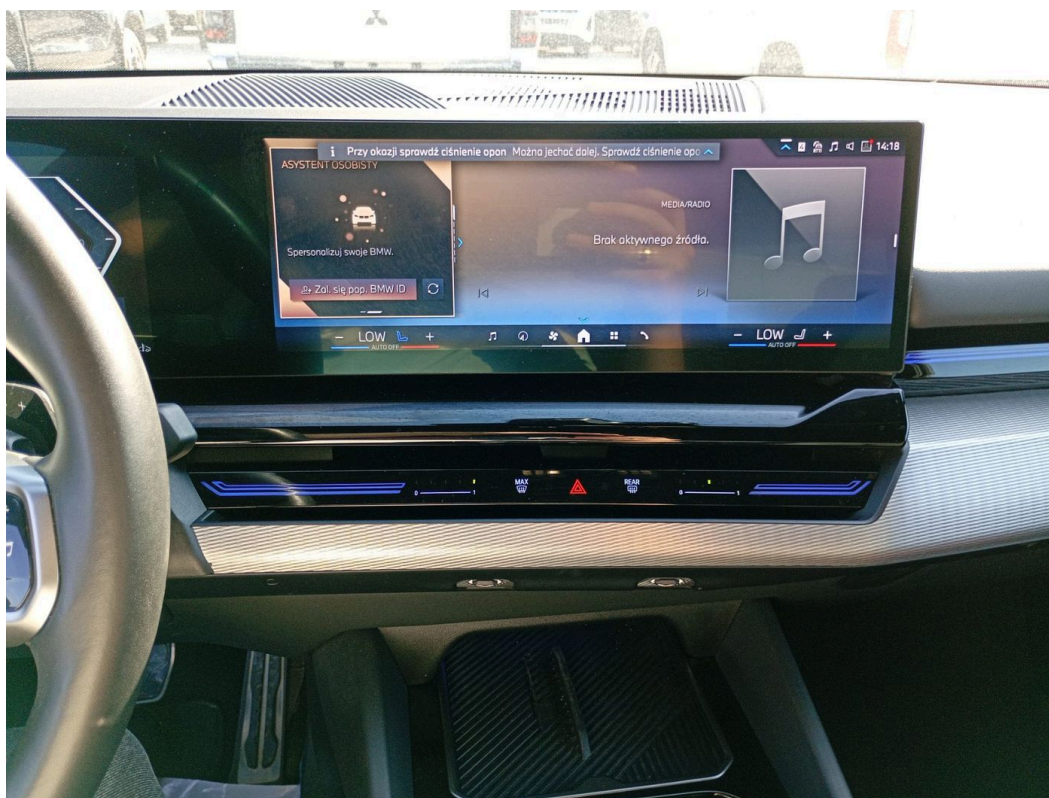
Instalacja oceniona jako sprawna w zakresie uruchomienia i jazdy próbnej. Udokumentowano komunikat o ciśnieniu opon oraz na osobnym ujęciu komunikat o braku klucza; ich przyczyny i trwałości nie diagnozowano.

Z4. Ekran centralny z komunikatem o ciśnieniu opon.

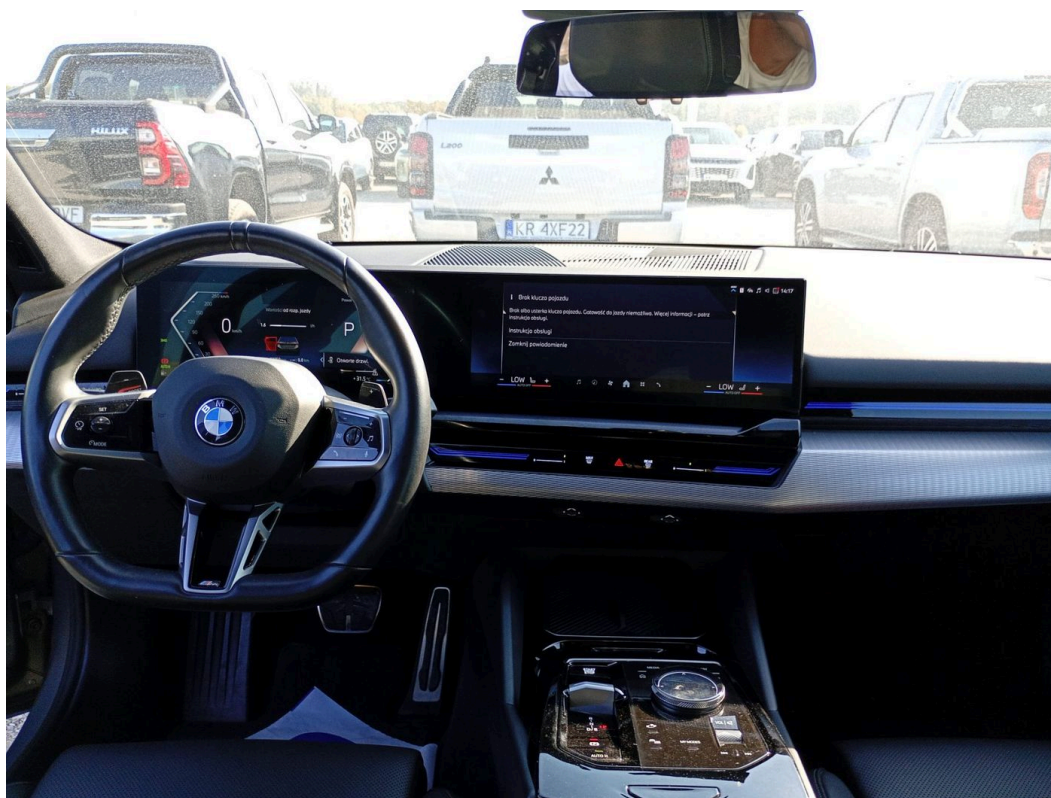
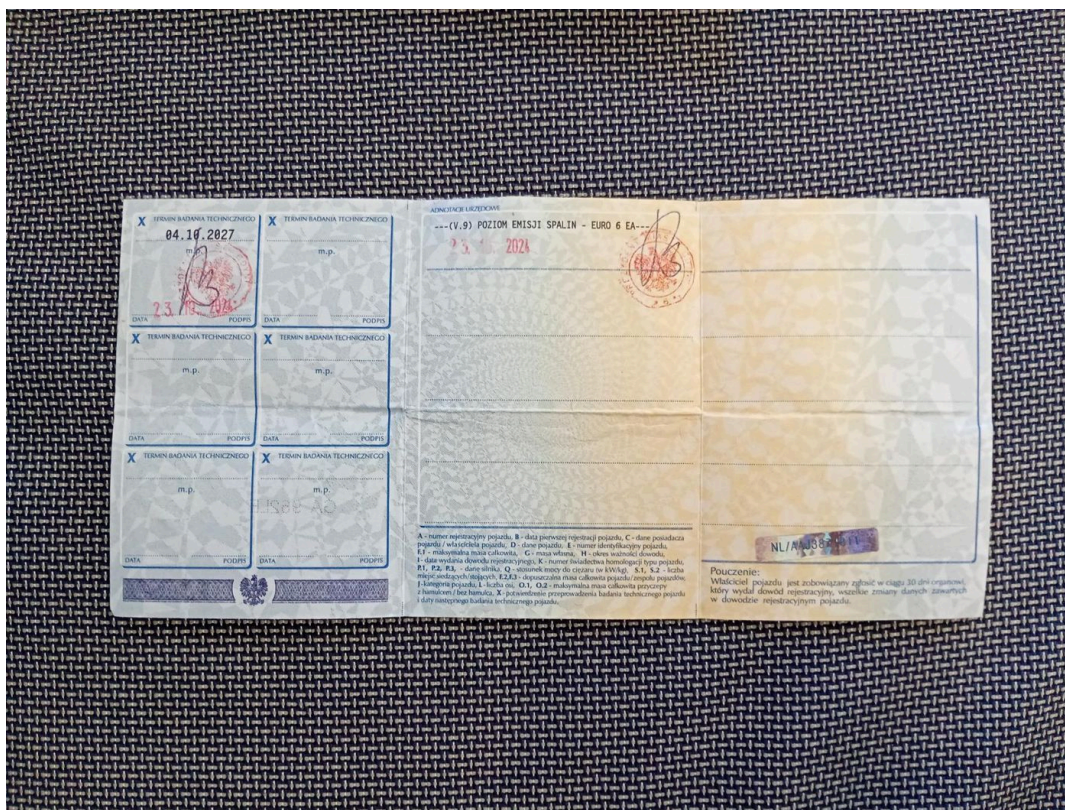
| ID | Element / lokalizacja | Rodzaj | Opis / zakres | Zdjęcia |
|---|---|---|---|---|
| U15 | System rozpoznawania kluczyka | komunikat ekranowy | Na jednym ujęciu widoczny komunikat o braku klucza pojazdu; fotografia dokumentacyjna pokazuje jeden kluczyk. Charakter chwilowy lub stały nie został ustalony. Zalecenie: weryfikacja działania kluczyka przy ponownym uruchomieniu. | Z6, Z15 |

Z6. Deska rozdzielcza i komunikat dotyczący kluczyka.
