## WYCENA WARTOŚCI

<b>Zamawiający:</b>	Siemens Finance Sp. z o.o. ul. Żupnicza 11, 03-821 Warszawa
<b>Numer zlecenia:</b>	32/22/02/2023/Siemens Finance Pion Windykacji
<b>Numer wewnętrzny:</b>	8100
<b>Wykonawca:</b>	Artur Kawęcki
<b>Przedmiot wyceny:</b>	Półautomatyczna maszyna do przewlekania kabli MAXEL BOUHARMONT FMD850
<b>Nr seryjny:</b>	VT.6996/1
<b>Data sporządzenia wyceny:</b>	13-03-2023

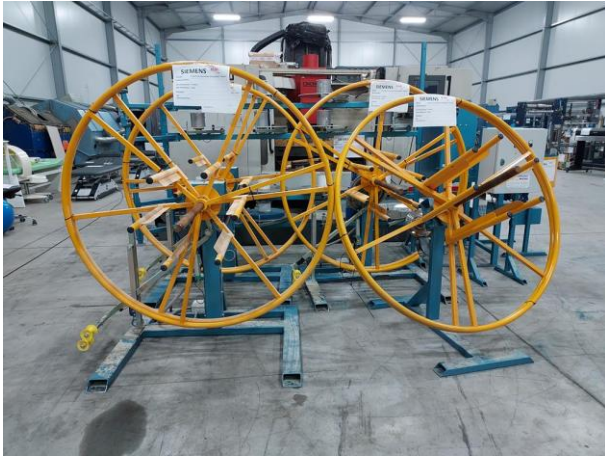
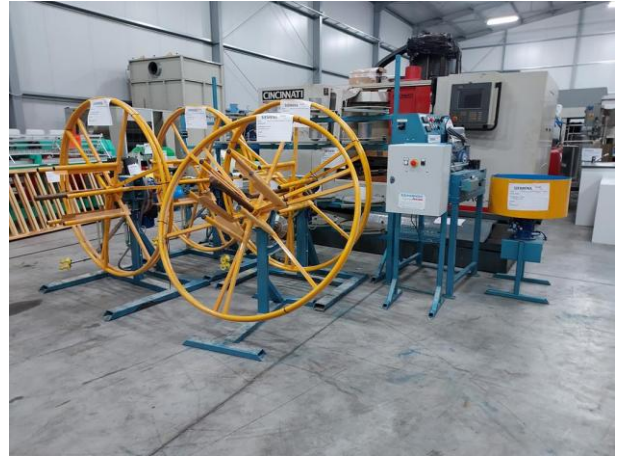
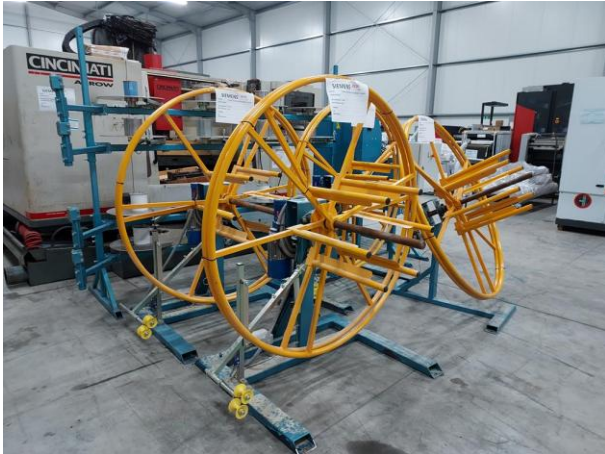
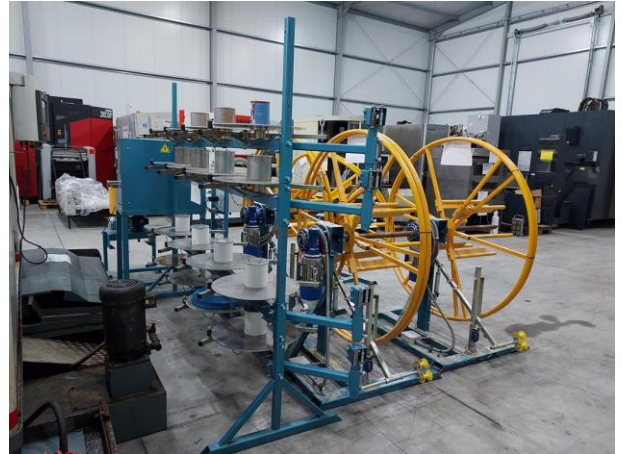
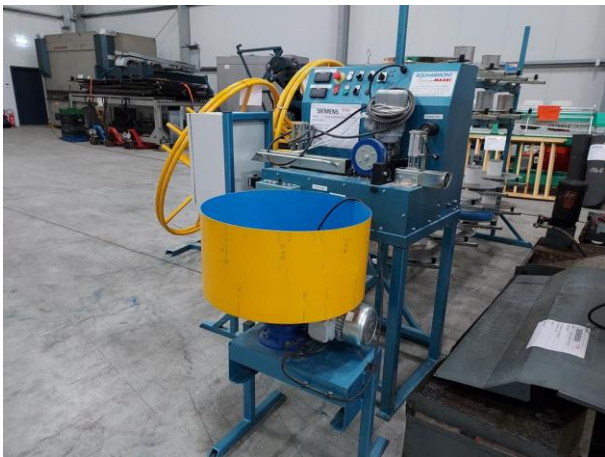
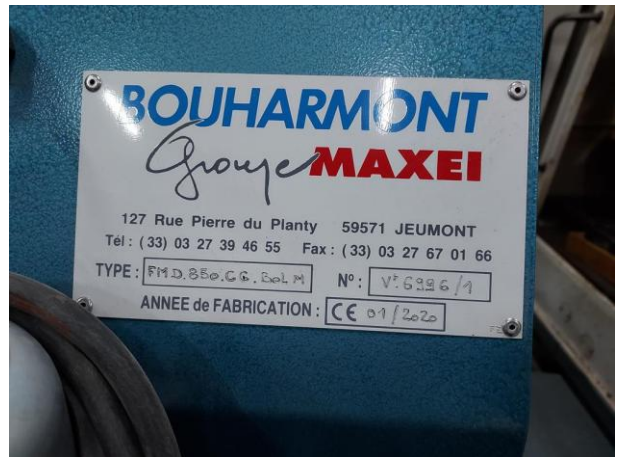
Dokumentacja zdjęciowa poniżej.

Elementy maszyny zabrudzone pyłem powstałym przy cięciu drewna. Stwierdzono liczne zarysowania, zabrudzenia.

Dodatkowo stwierdzono:

- stacja ze szpulami – brak jednego stożka centralnego.

Szczegółowy stan na załączonej dokumentacji fotograficznej.

Stan wizualny urządzenia określa się jako dostateczny.

Przed dalszą eksploatacją konieczny ponowny montaż oraz obsługa serwisowa.
