### Opinia nr 02/08/2024/PC

Dotyczy: oszacowanie aktualnej wartości rynkowej.  
Rzecznawca: mgr Sebastian Kurmanowski RS001444,  
uprawnienie AutoConsulting nr 1234.

**Przedmiot wyceny:** Przyczepa gastronomiczna NIEWIADÓW z wyposażeniem.

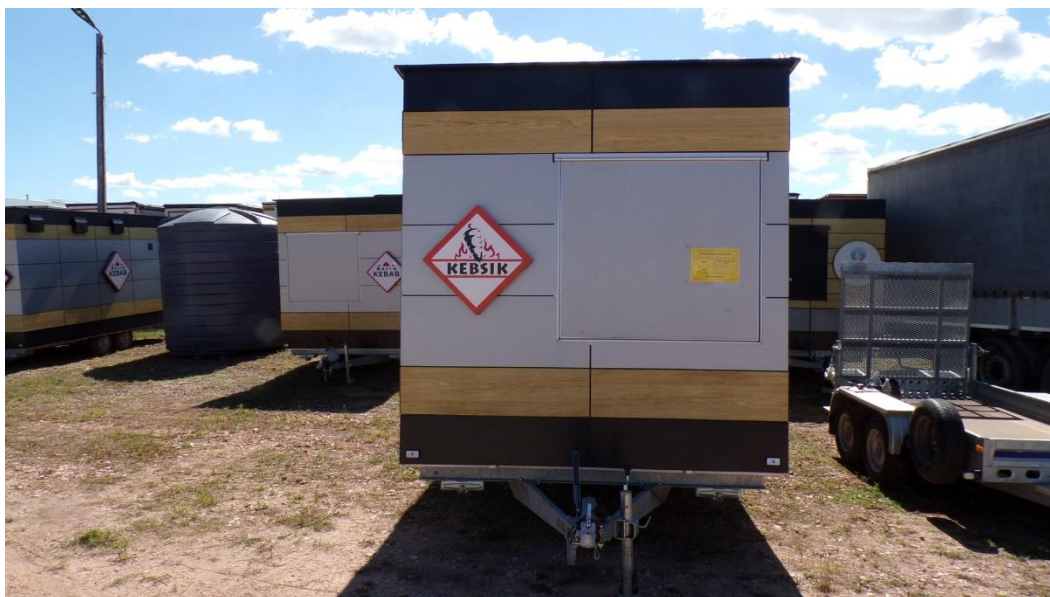
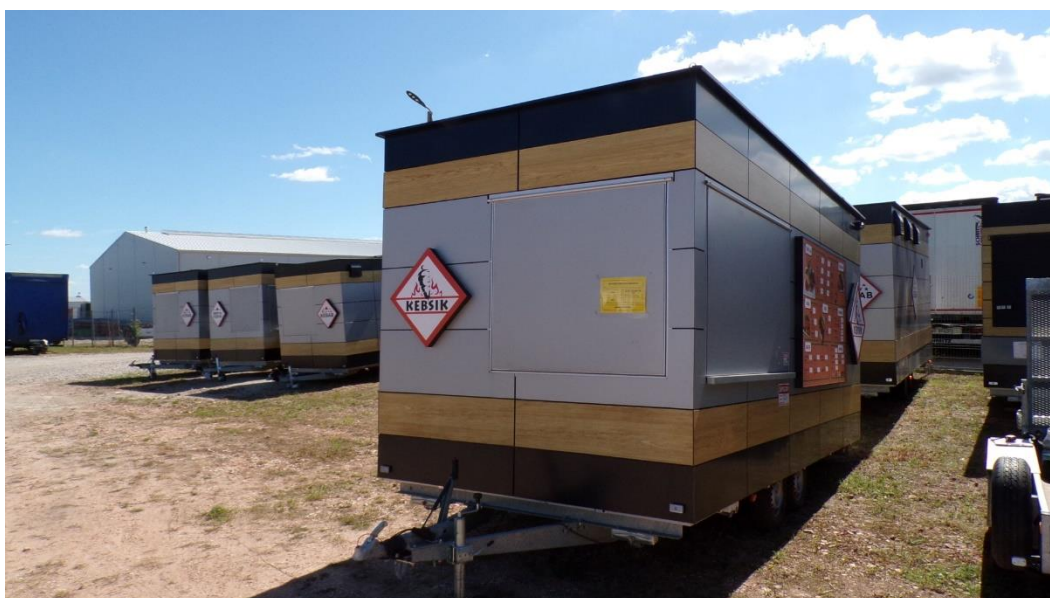
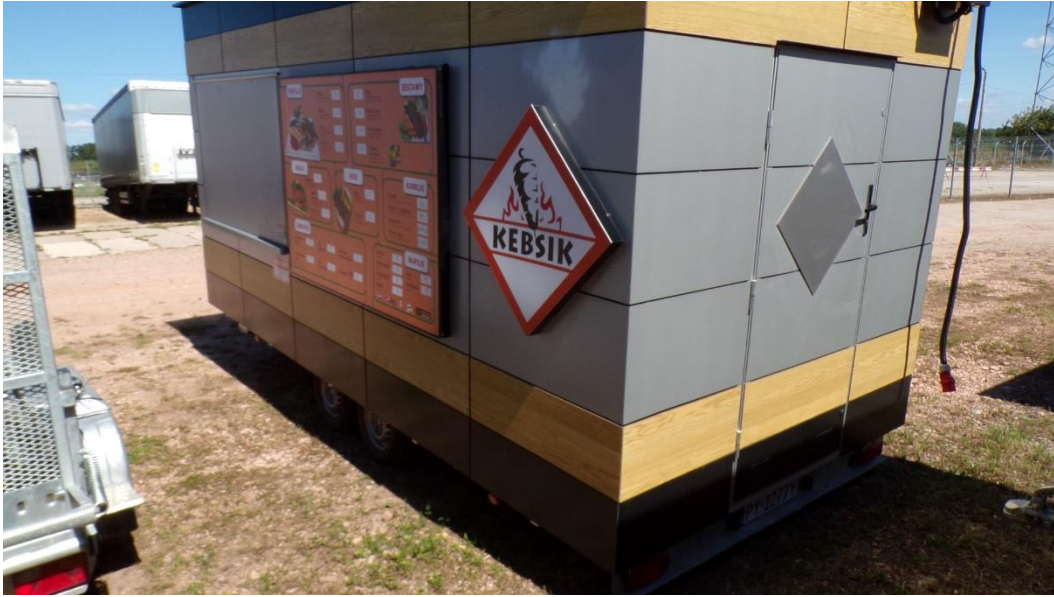
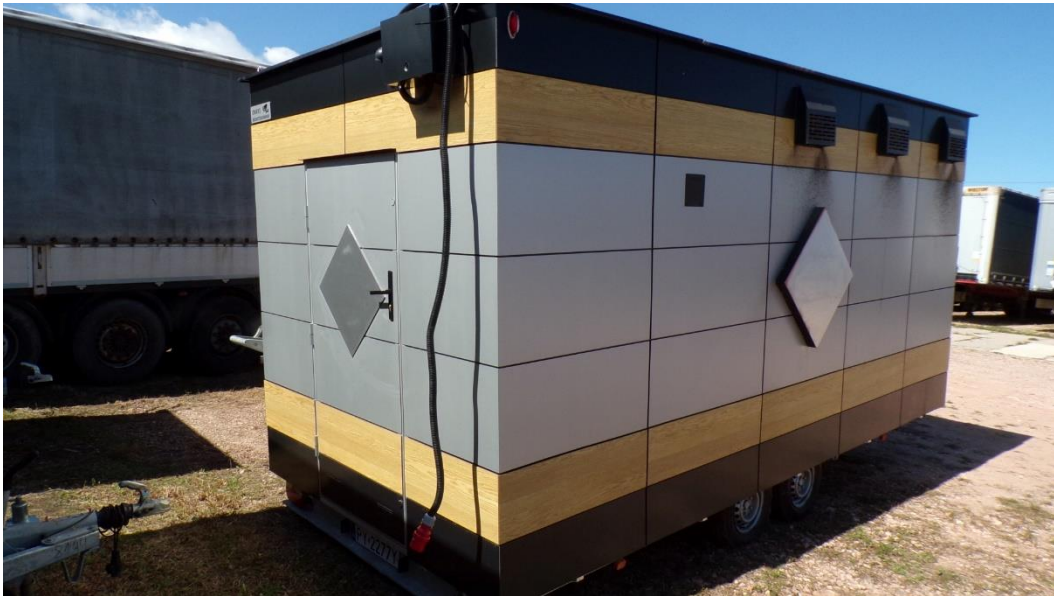
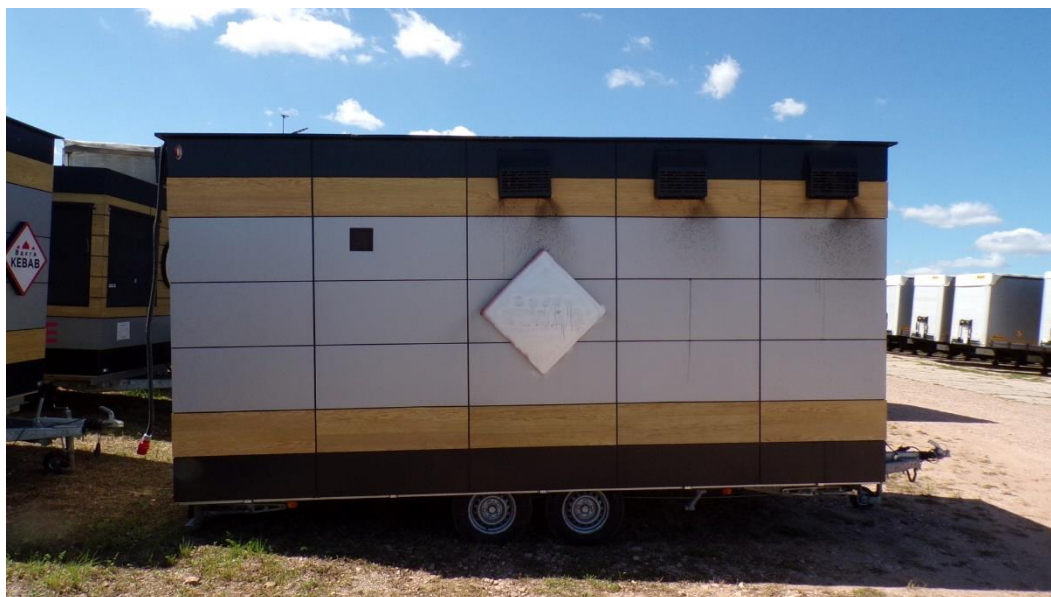
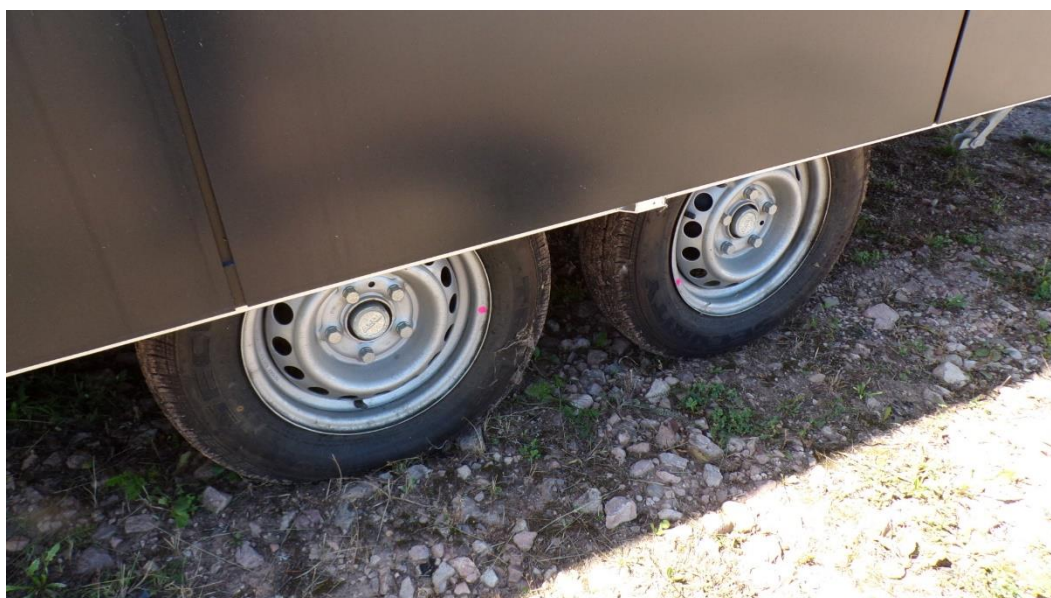
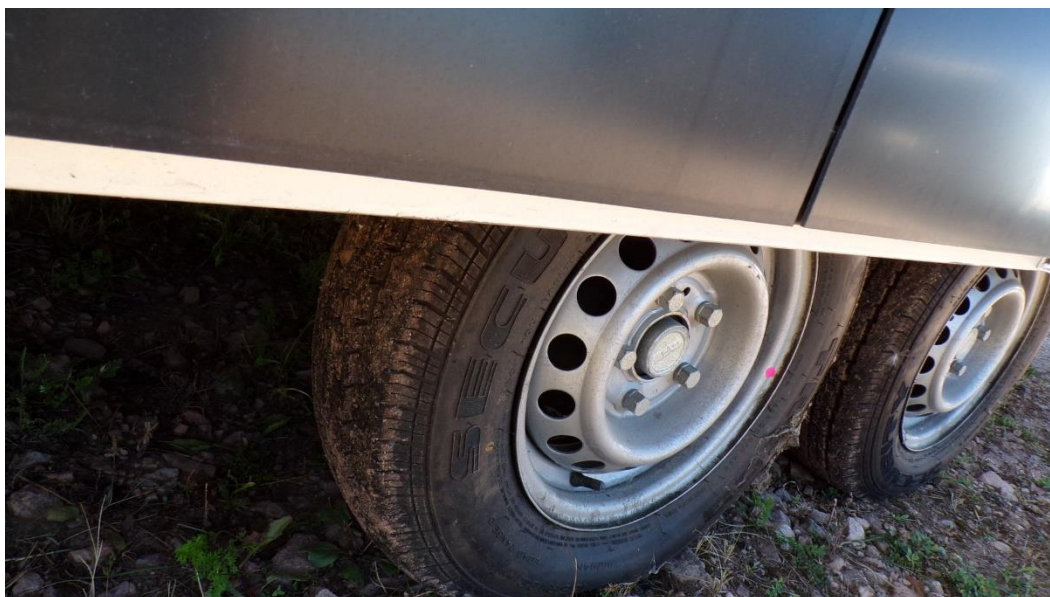
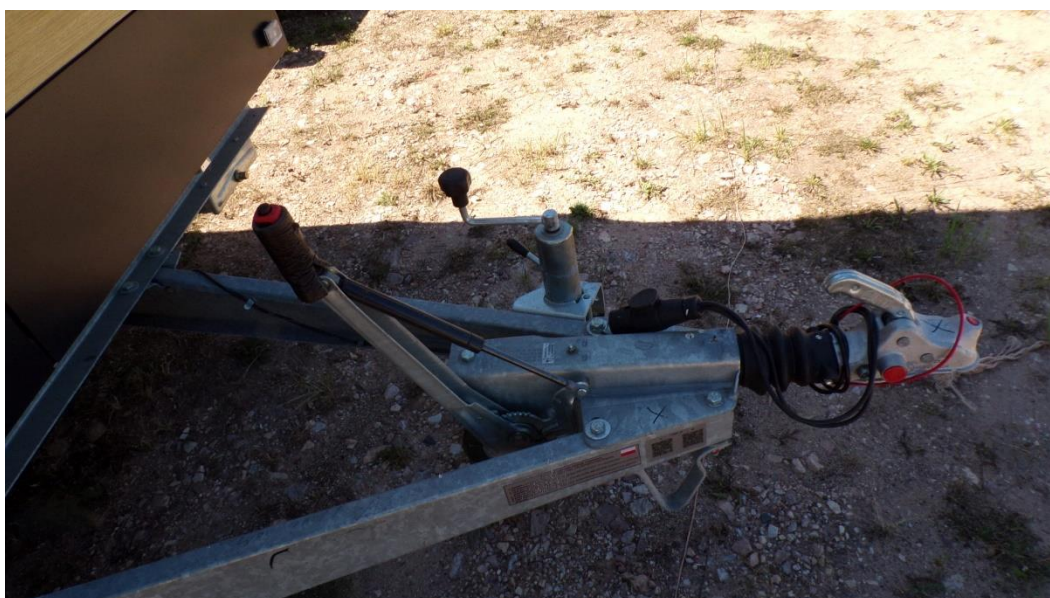
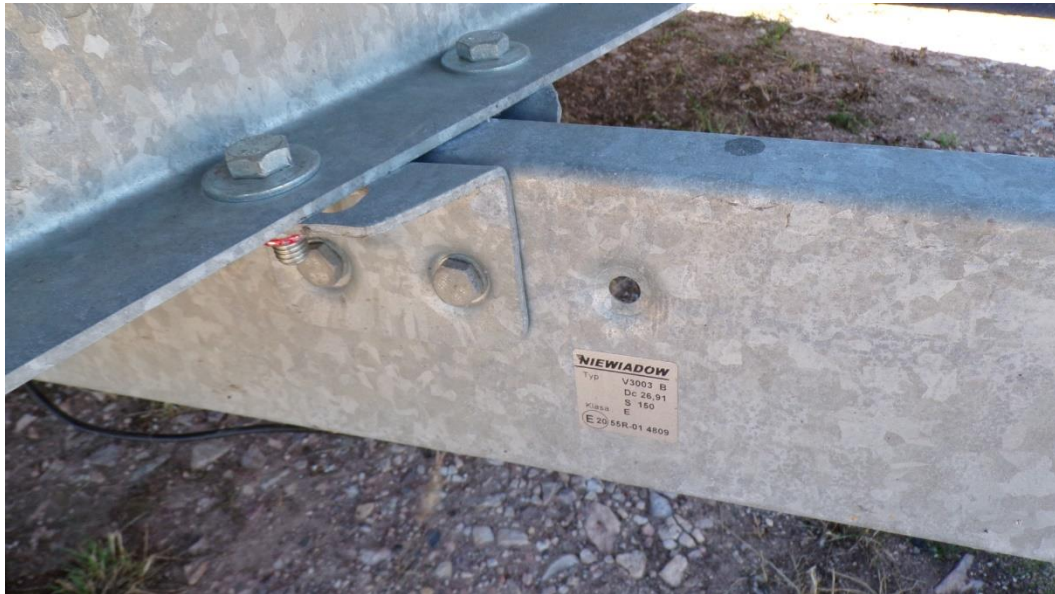
- Przyczepa gastronomiczna;
  - Badanie środka technicznego przeprowadzono metodą organoleptyczną;
  - Podwozie: nie stwierdzono widocznych uszkodzeń mechanicznych;

- Nadwozie: widoczne ślady użytkowania, zanieczyszczenia eksploatacyjne, miejscowe zarysowania powierzchni;
  - Pęknięty klosz tylnej prawej lampy zespolonej;

- Wnętrze przyczepy: widoczne zanieczyszczenia eksploatacyjne powierzchni, liczne zarysowania zabudowy meblowej, blat roboczy ze stali nierdzewnej z licznymi punktowymi wgnieceniami oraz zarysowaniami;

- Instalacja elektryczna, wodna: brak możliwości weryfikacji funkcjonalności;
  - Oslony podwozia podczas oględzin zdemontowane, złożone wewnątrz przyczepy;

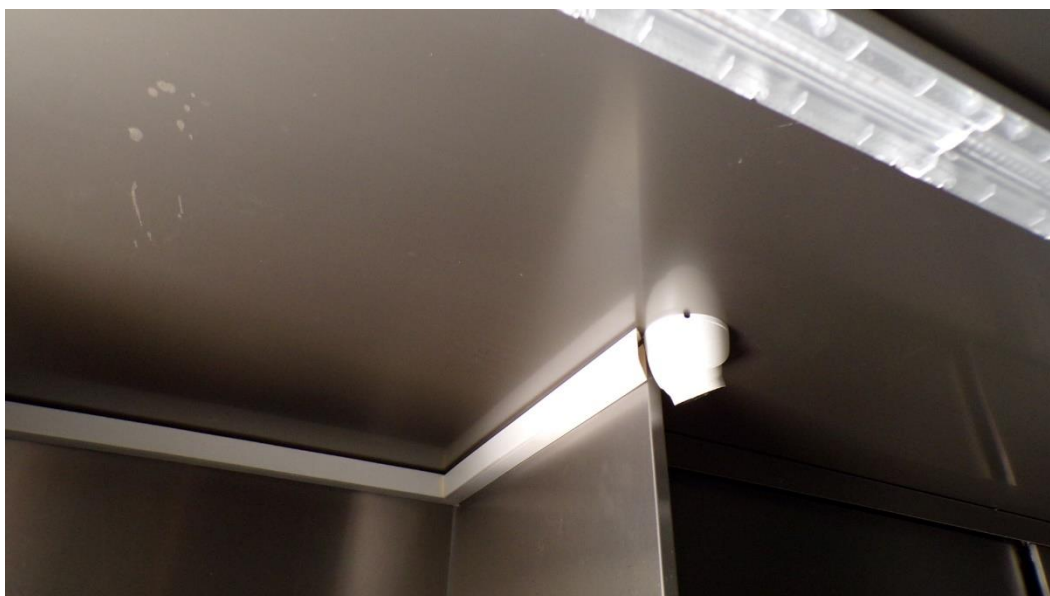
*Zestaw do monitoringu BCS:*

- Zestaw do monitoringu BCS;
  - Badanie środka technicznego przeprowadzono metodą organoleptyczną;
  - Ogólny stan techniczny wizualny średni;
  - Nie stwierdzono widocznych uszkodzeń mechanicznych;

- Kamery kopułowe zamontowane wewnątrz przyczepy gastronomicznej (2 szt.) oraz na zewnątrz przyczepy (1szt.), nie odnaleziono tabliczek znamionowych, oznaczeń modelu, brak możliwości ustalenia parametrów technicznych;

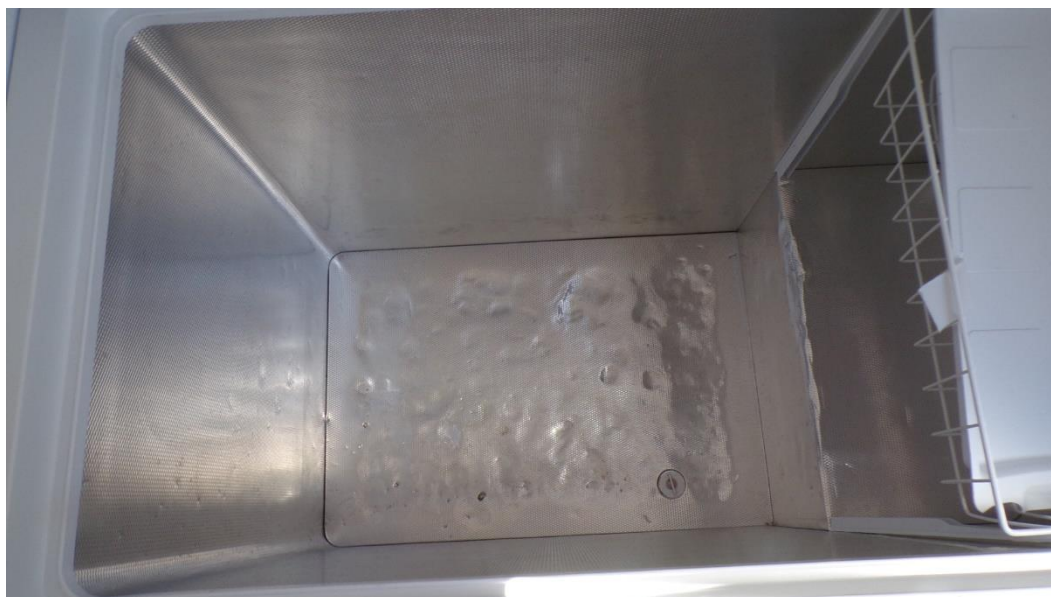
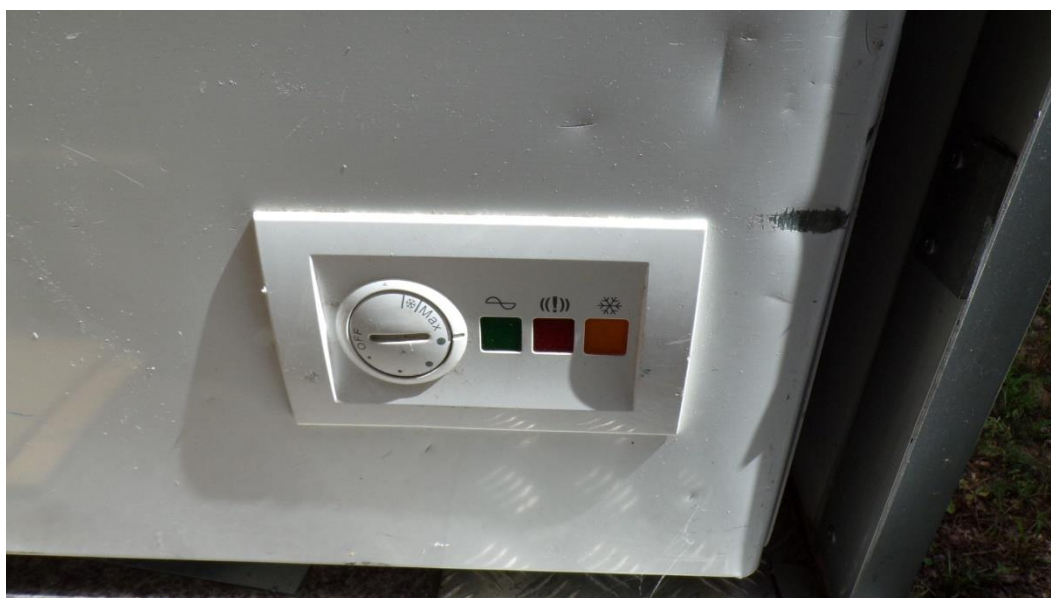
*Zamrażarka skrzyniowa BEKO:*

- Zamrażarka skrzyniowa BEKO;
  - Badanie środka technicznego przeprowadzono metodą organoleptyczną;
  - Ogólny stan techniczny wizualny średni;
  - Widoczne ślady użytkowania, zanieczyszczenia eksploatacyjne, liczne wgniecenia aluminiowej powierzchni komory, zarysowania i liczne wgniecenia korpusu urządzenia;

- Na pokrywie górnej zamontowana niefabryczna osłona ze stali nierdzewnej;
  - Układ chłodniczy: brak możliwości weryfikacji funkcjonalności;
  - Nie odnaleziono tabliczki znamionowej;

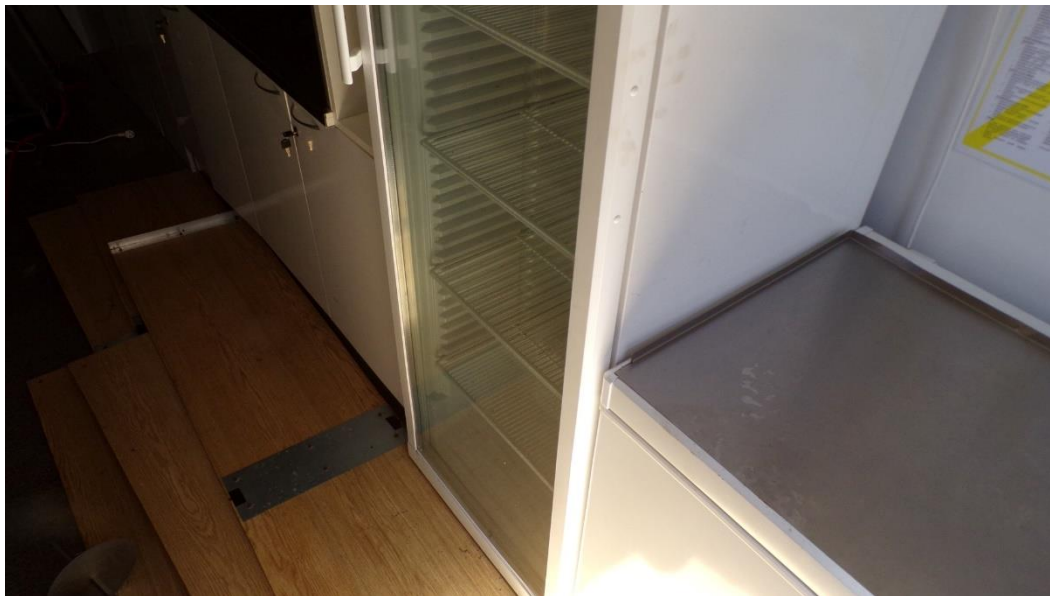
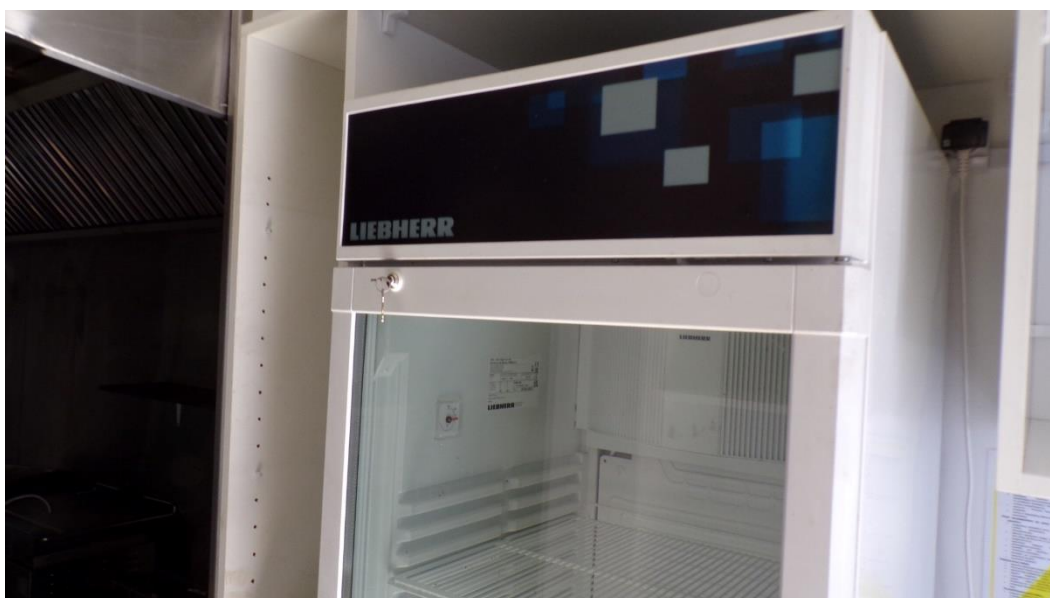
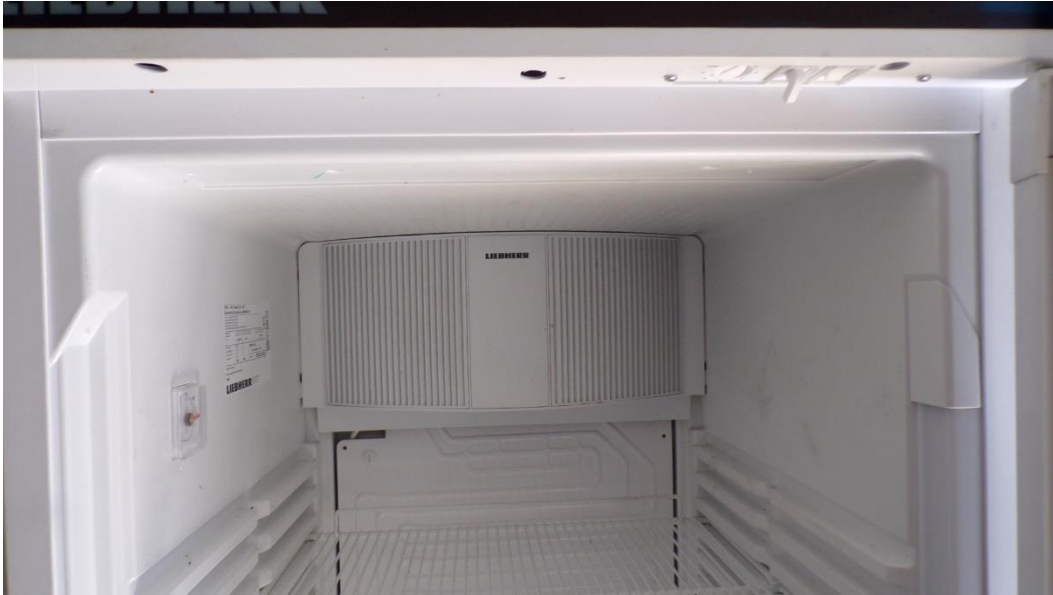
Witryna chłodnicza LIEBHERR:

- Witryna chłodnicza LIEBHERR;
  - Badanie środka technicznego przeprowadzono metodą organoleptyczną;
  - Ogólny stan techniczny wizualny średni;
  - Widoczne ślady użytkowania, zanieczyszczenia i zarysowania eksploatacyjne, powierzchni;

- Układ chłodniczy: brak możliwości weryfikacji funkcjonalności;

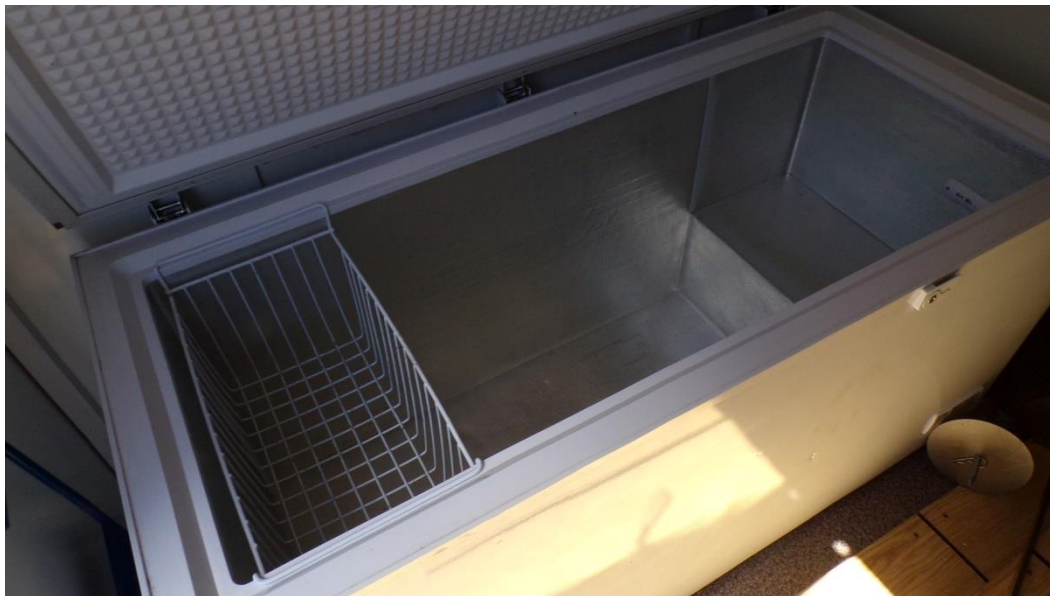
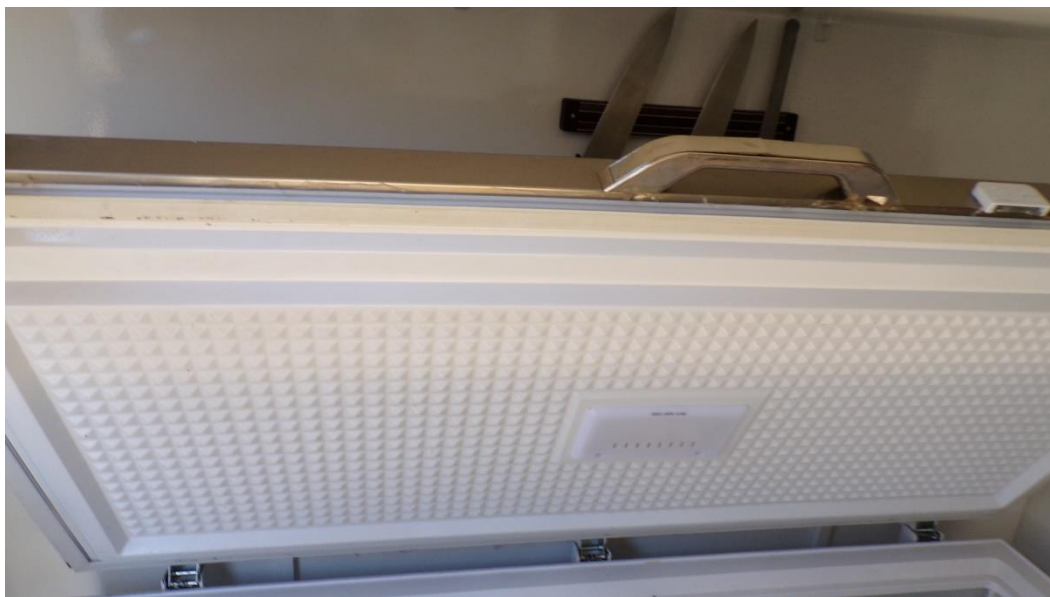
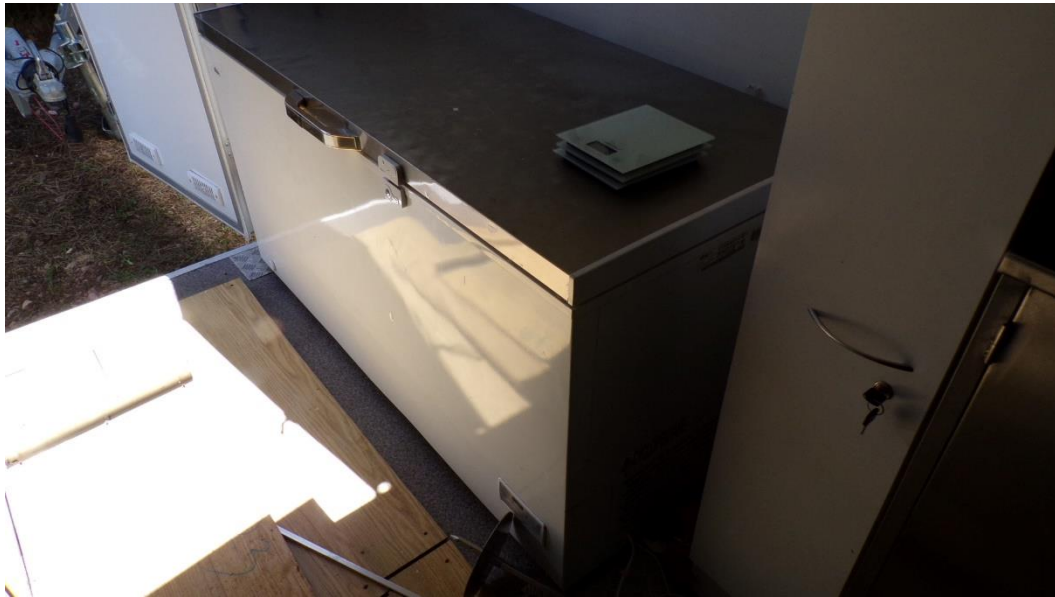
*Zamrażarka skrzyniowa ARKTIC:*

- Zamrażarka skrzyniowa ARKTIC;  
Badanie środka technicznego przeprowadzono metodą organoleptyczną;  
Ogólny stan techniczny wizualny średni;  
Widoczne ślady użytkowania, zanieczyszczenia i zarysowania eksploatacyjne, wgniecenia aluminiowej powierzchni komory, wgniecenia korpusu urządzenia oraz pokrywy górnej;  
Układ chłodniczy: brak możliwości weryfikacji funkcjonalności;

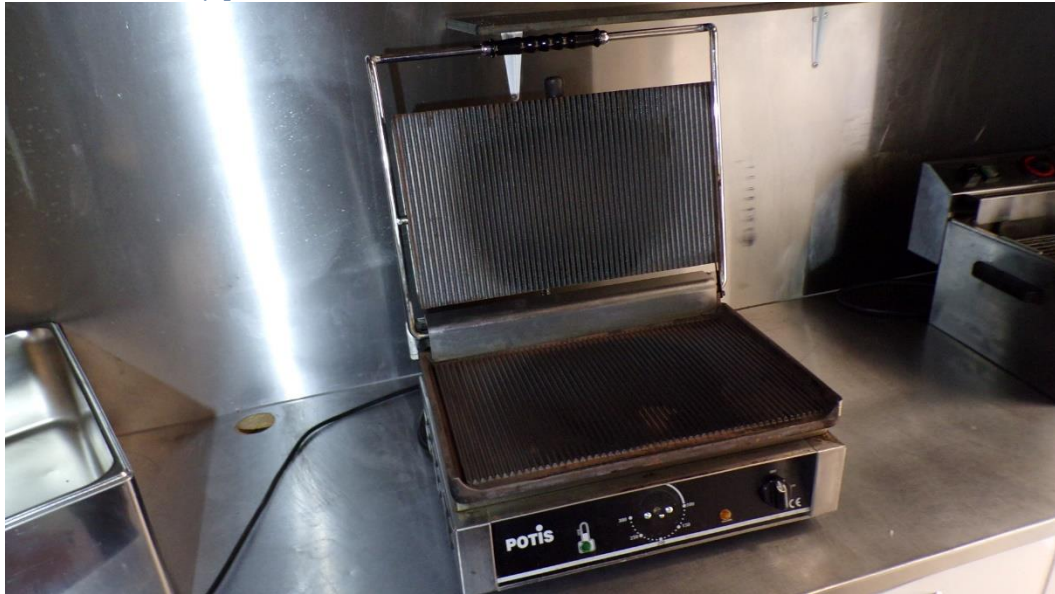
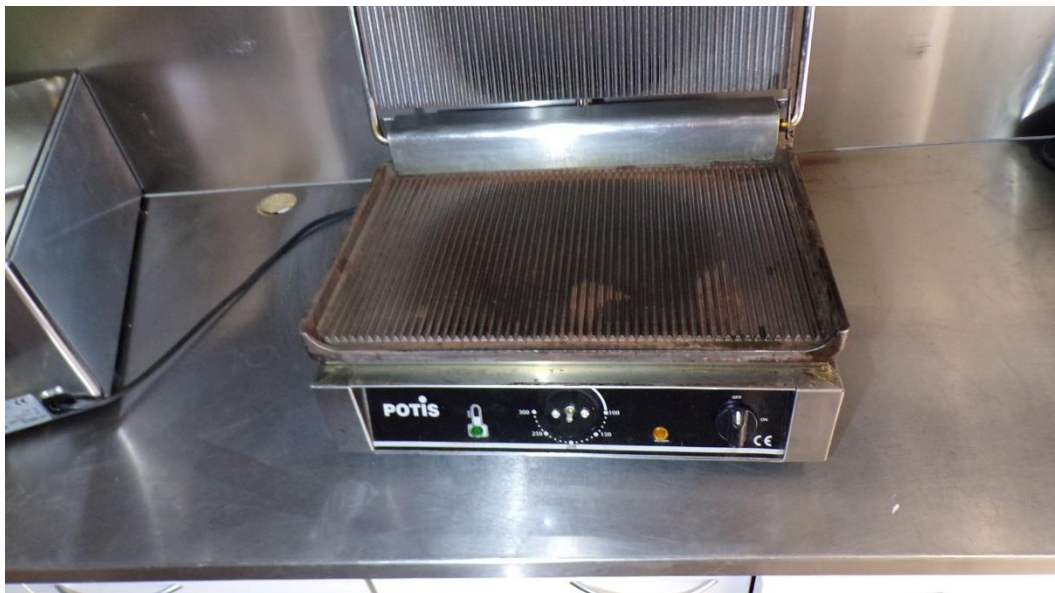
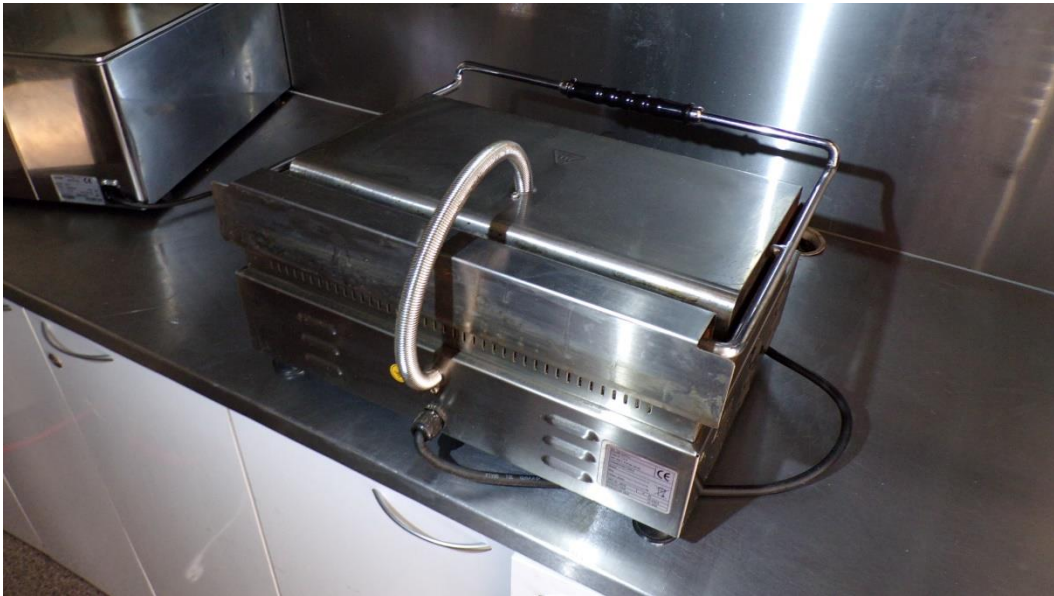
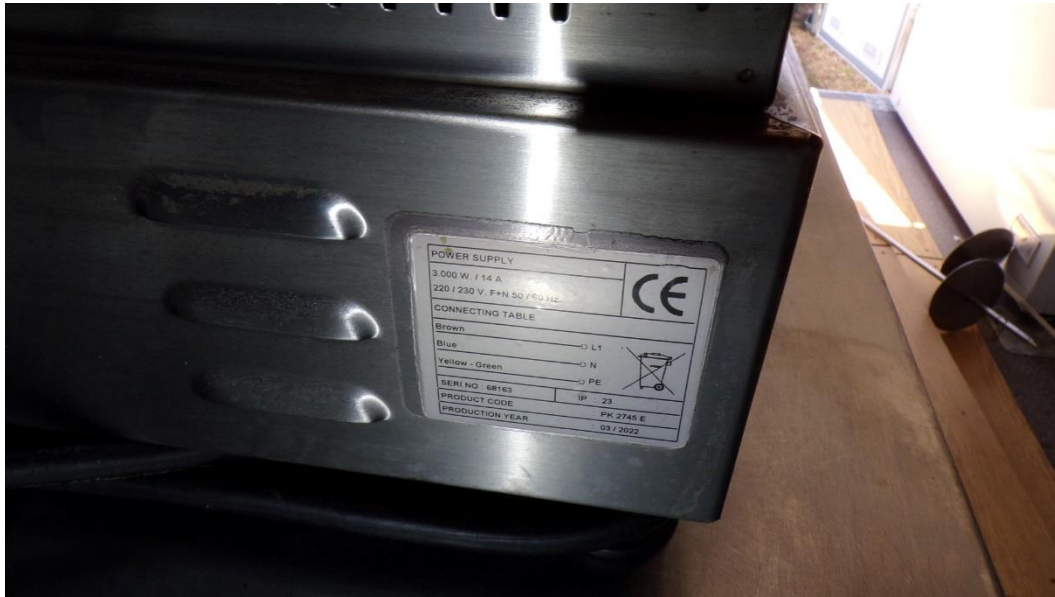
*Grill kontaktowy panini POTIS PK2745 E:*

- Grill kontaktowy panini POTIS PK2745E;  
Badanie środka technicznego przeprowadzono metodą organoleptyczną  
Ogólny stan techniczny wizualny średni;  
Widoczne ślady użytkowania, znaczne zanieczyszczenia eksploatacyjne, zarysowania powierzchni korpusu;  
Brak pokrętła regulacji temperatury;

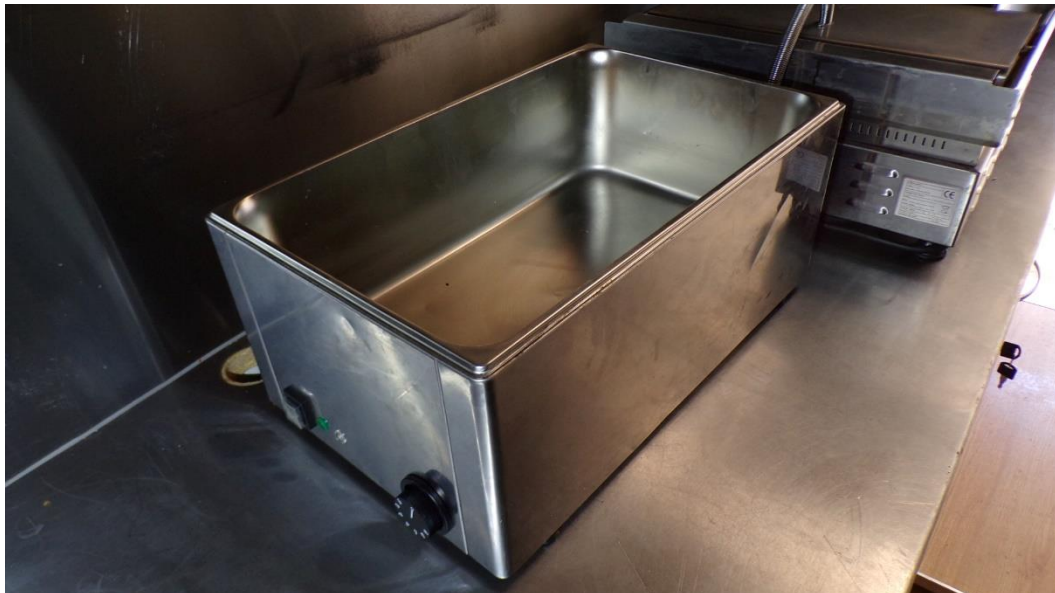
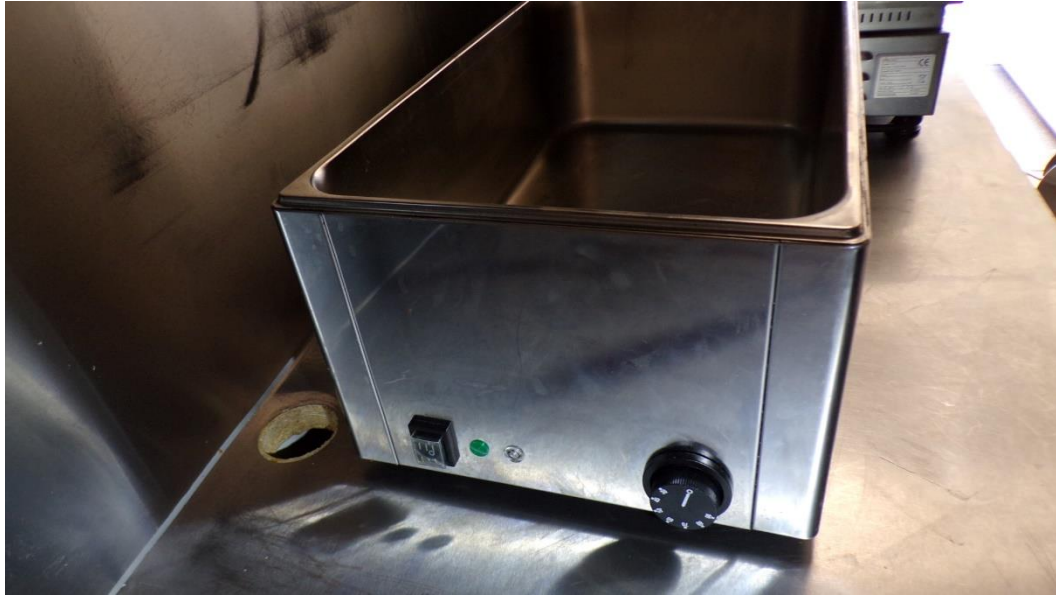
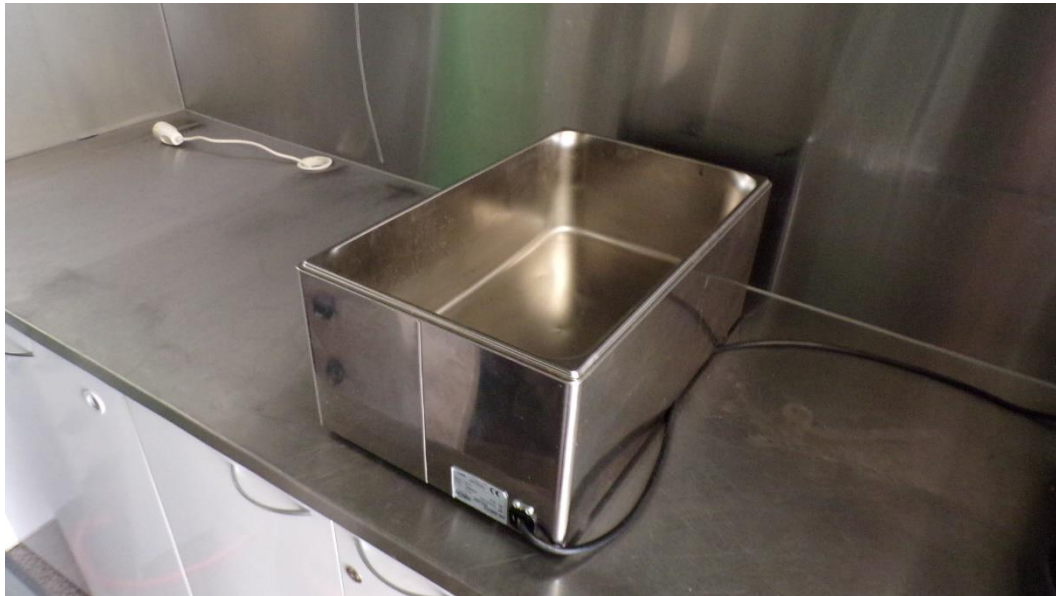
*Bemar REDFOX VL11:*

- Barm elektryczny REDFOX;  
Badanie środka technicznego przeprowadzono metodą organoleptyczną  
Ogólny stan techniczny wizualny średni;  
Widoczne zanieczyszczenia eksploatacyjne, liczne zarysowania powierzchni, wgniecenia korpusu;

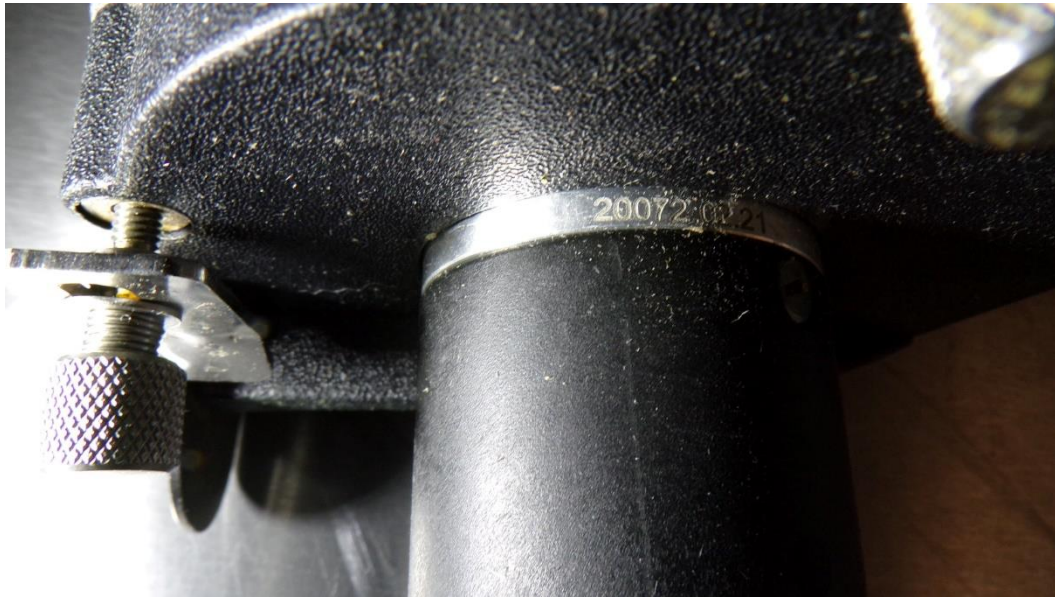
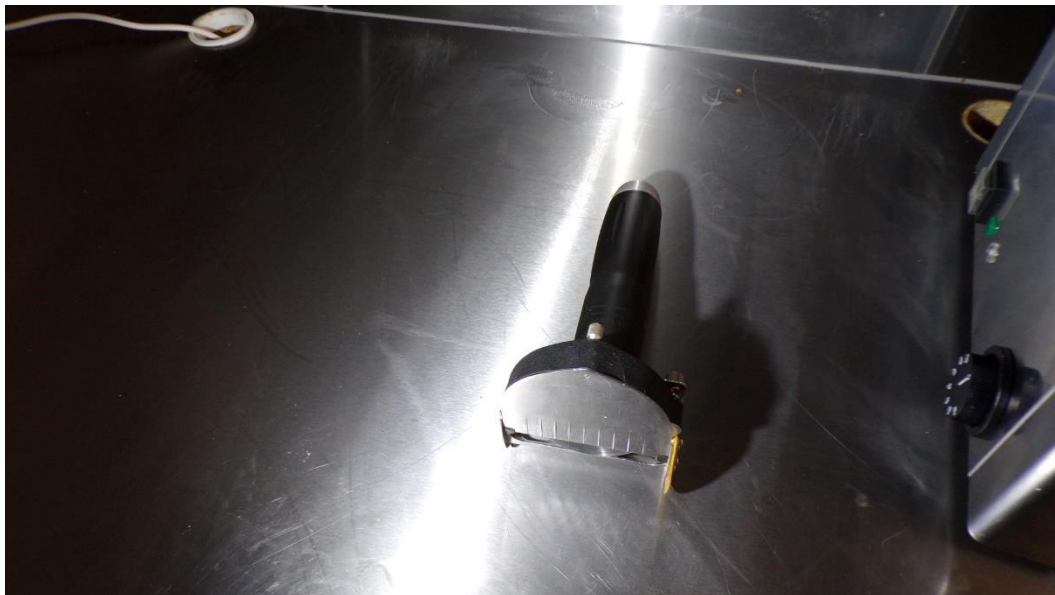
*Elektryczny nóż S120 Plus Eco Line POTIS:*

- Elektryczny nóż POTIS;  
Badanie środka technicznego przeprowadzono metodą organoleptyczną;  
Ogólny stan techniczny wizualny średni;  
Widoczne zanieczyszczenia eksploatacyjne, liczne zarysowania powierzchni;  
Brak zasilacza sieciowego oraz kabla zasilającego;

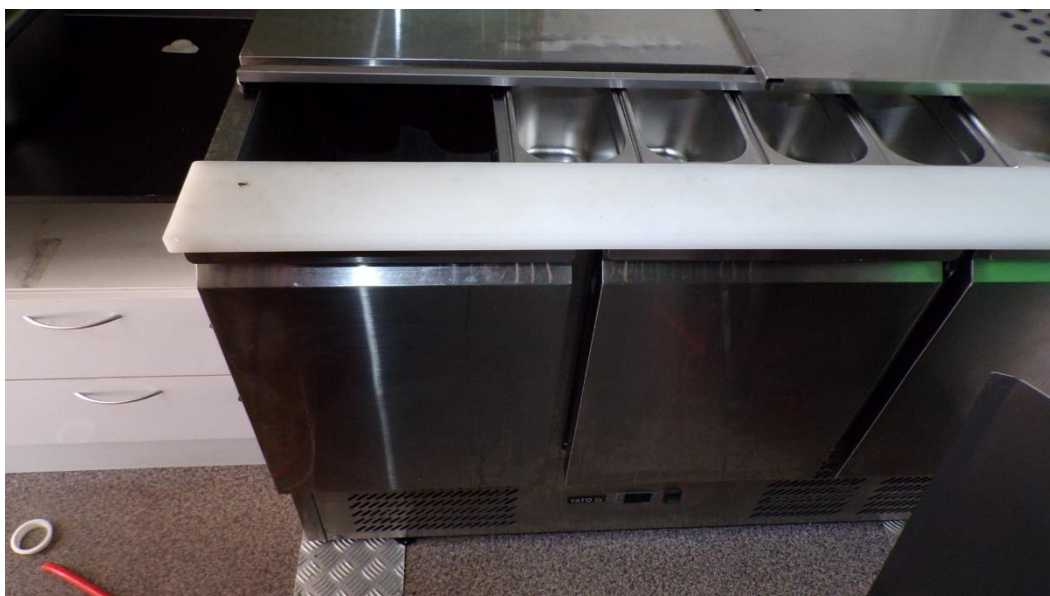
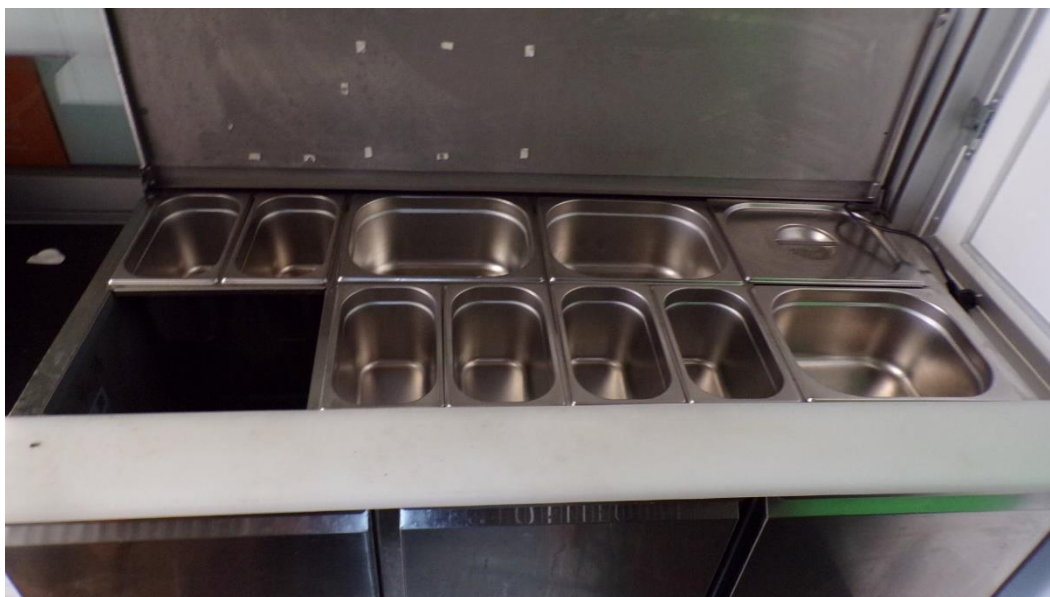
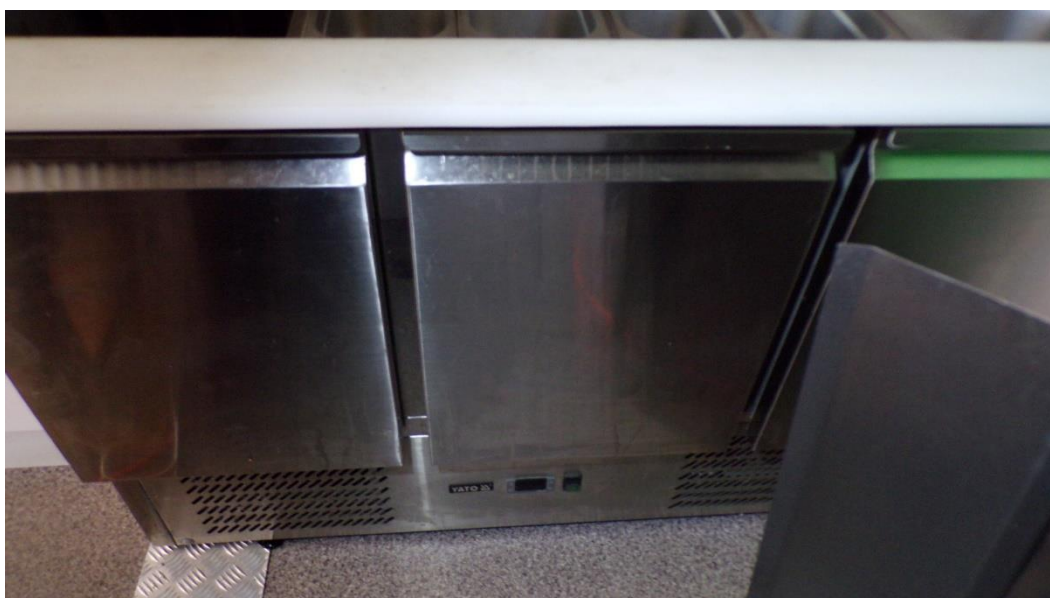
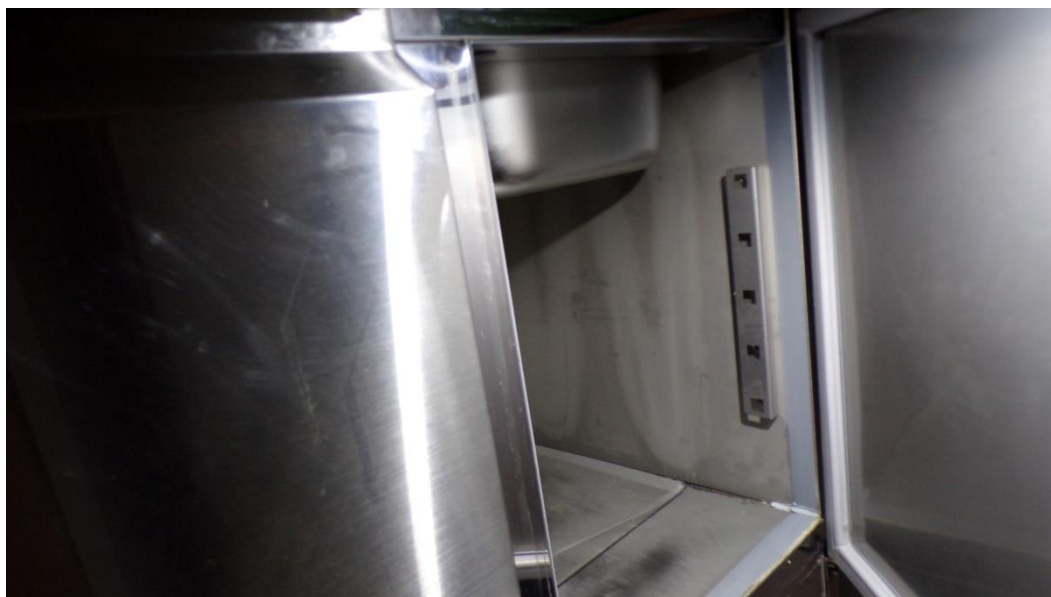
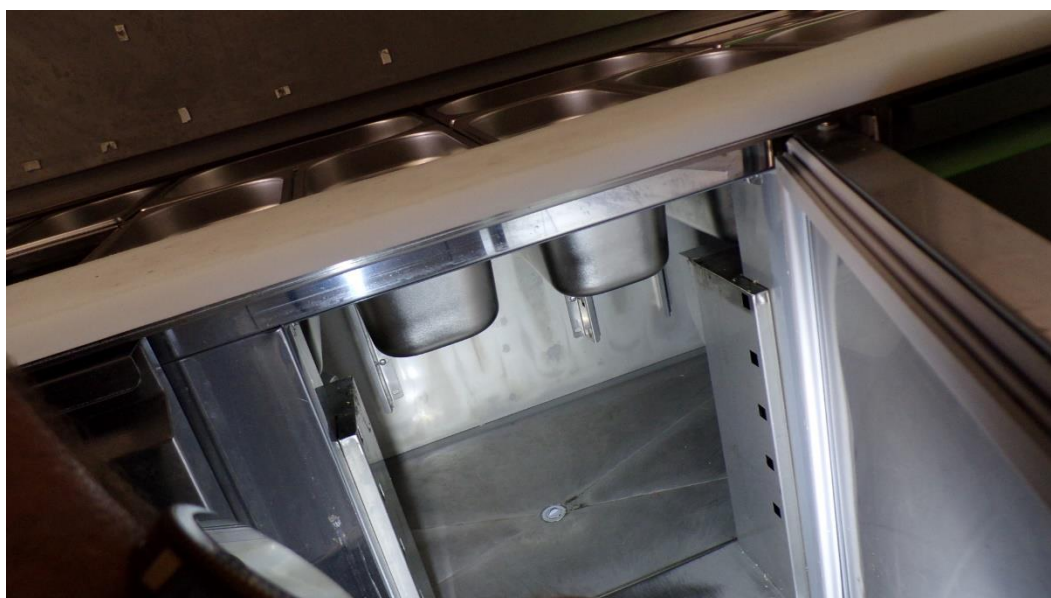
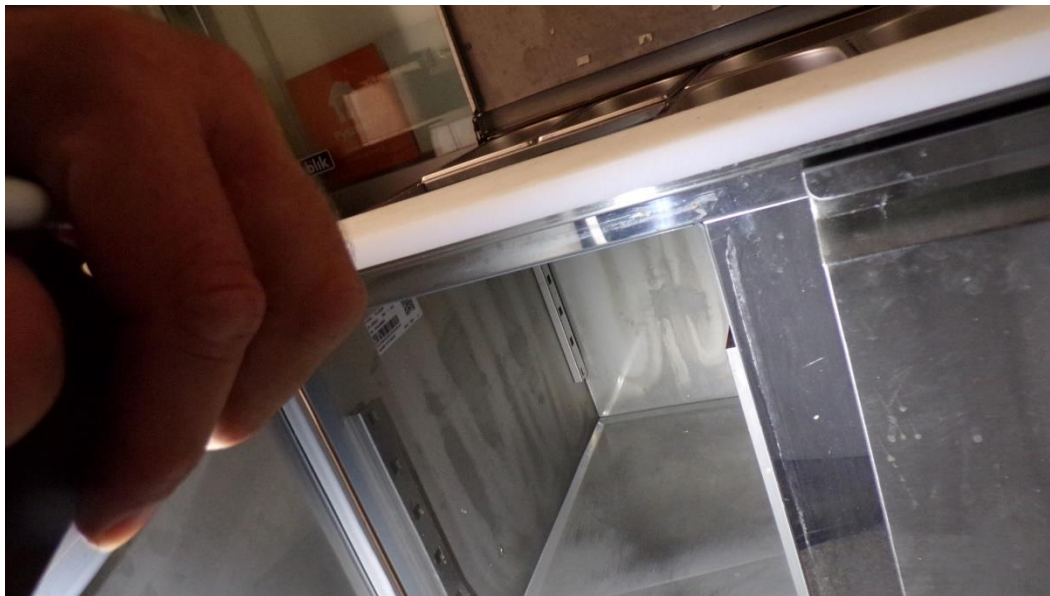
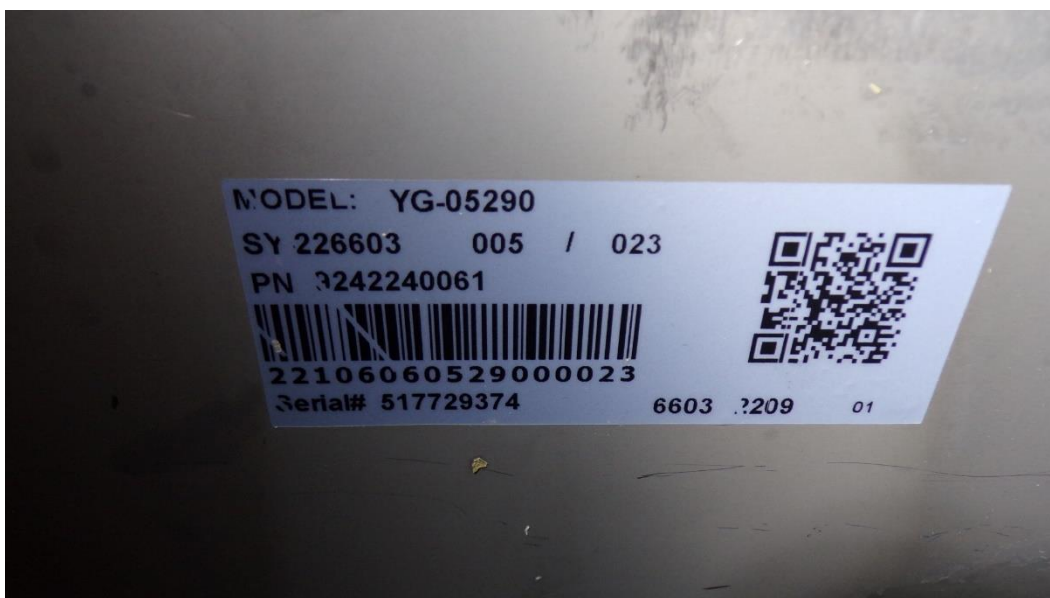
*Yato stół chłodniczy salatkowy:*

- Stół chłodniczy 3-drzwiowy YATO;  
Badanie środka technicznego przeprowadzono metodą organoleptyczną;  
Ogólny stan techniczny wizualny średni;  
Widoczne ślady użytkowania, zanieczyszczenia i liczne zarysowania eksploatacyjne powierzchni, punktowe wgniecenia korpusu oraz drzwi;  
Układ chłodniczy: brak możliwości weryfikacji funkcjonalności;  
W komorze chłodniczej brak 3 półek (wyposażenie standardowe);
