### Opinia nr 02/08/2024/PC

Dotyczy: oszacowanie aktualnej wartości rynkowej.  
Rzecznawca: mgr Sebastian Kurmanowski RS001444,  
uprawnienie AutoConsulting nr 1234.

**Przedmiot wyceny:** Przyczepa gastronomiczna NIEWIADÓW z wyposażeniem.

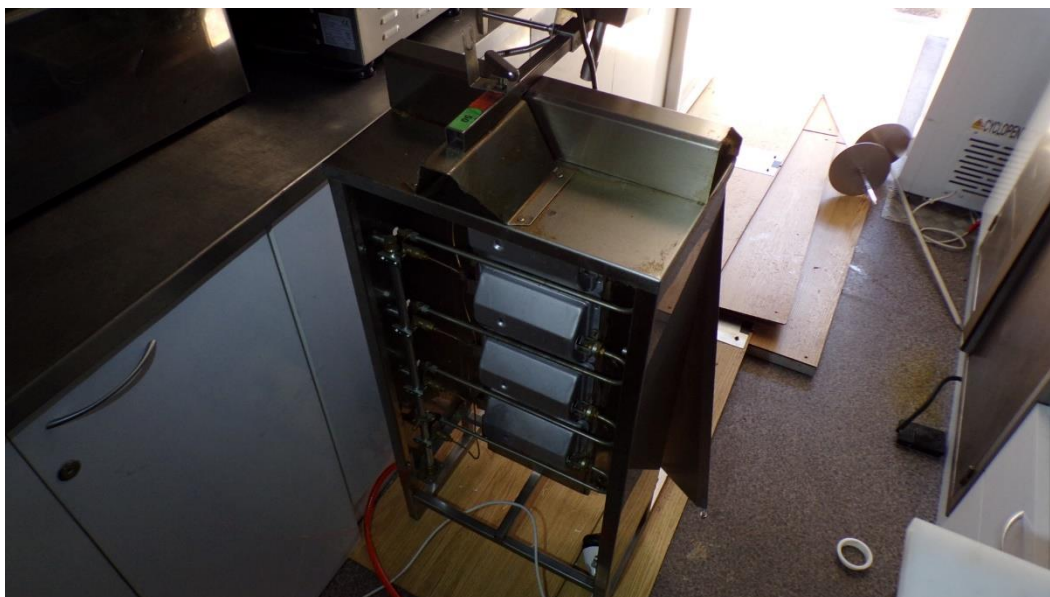
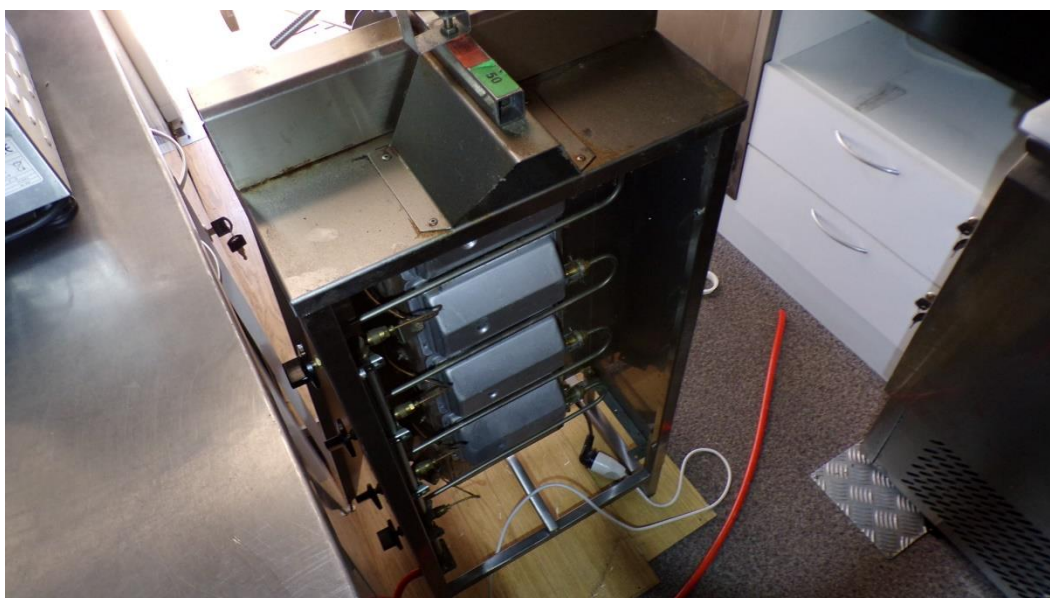
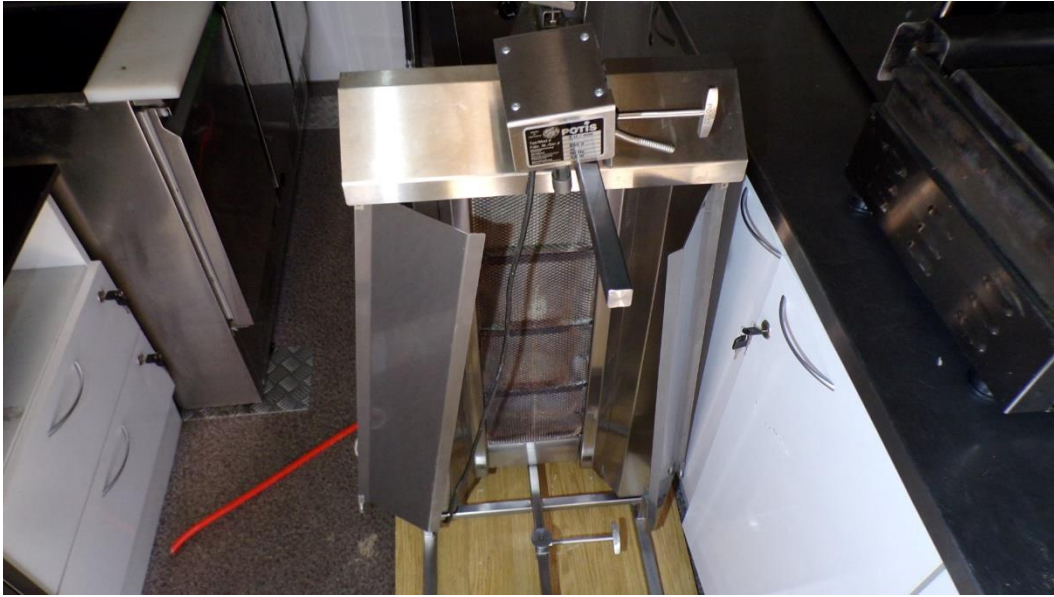
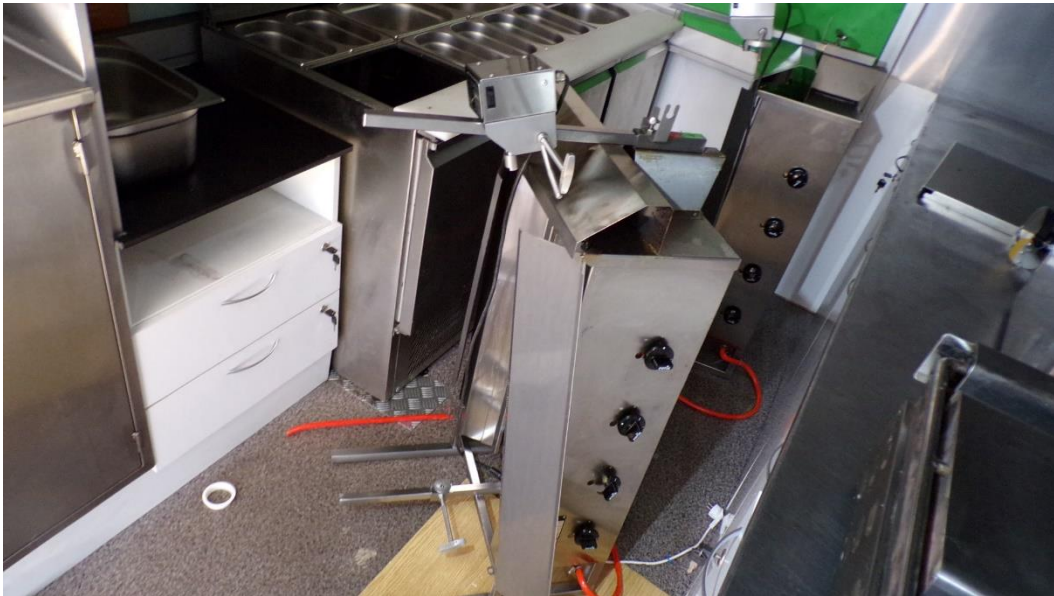
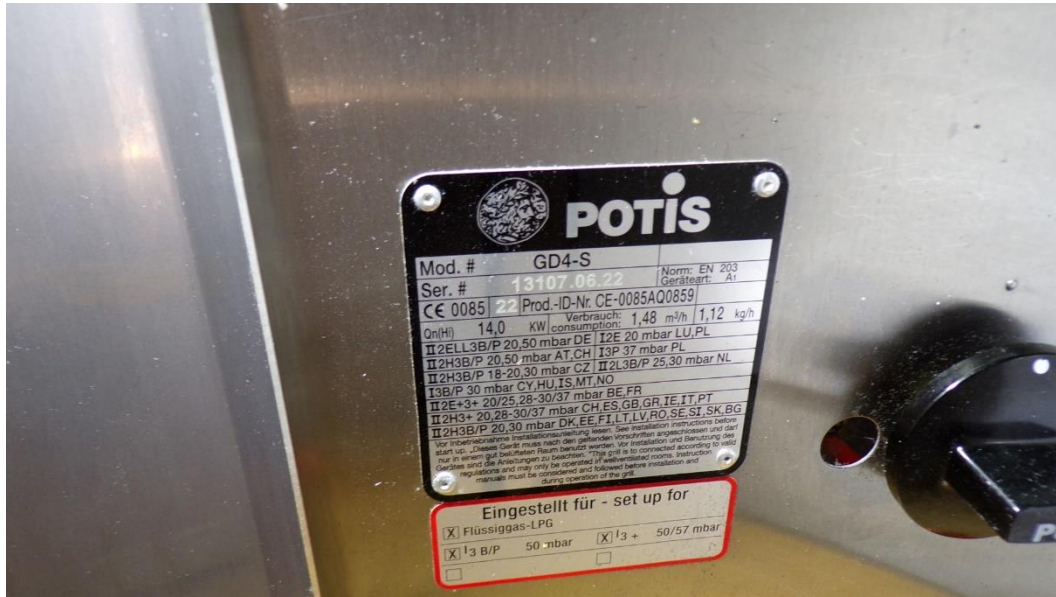
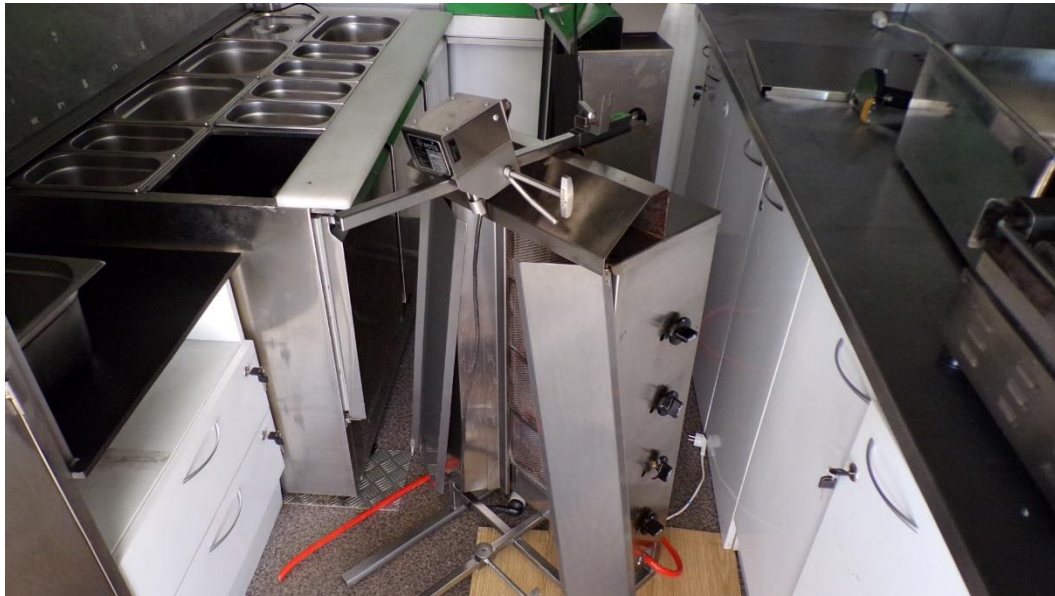
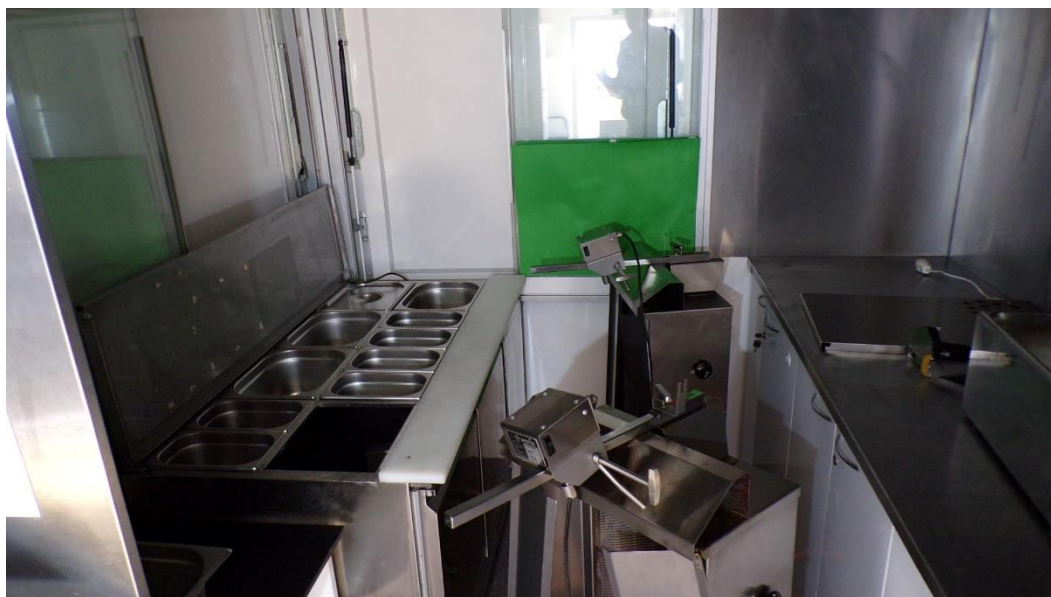
Urządzenia do grillowania POTIS, 2 sztuki:

- Urządzenia do grillowania POTIS, 2 sztuki;  
Badanie środka technicznego przeprowadzono metodą organoleptyczną;  
Ogólny stan techniczny wizualny średni;  
Widoczne ślady użytkowania, znaczne zanieczyszczenia eksploatacyjne, zarysowania powierzchni;  
Brak tac ociekowych na tłuszcz;  
Urządzenie 13107.06.22 – podczas oględzin pokrywa tylna korpusu zdemontowana, złożona na blacie roboczym;

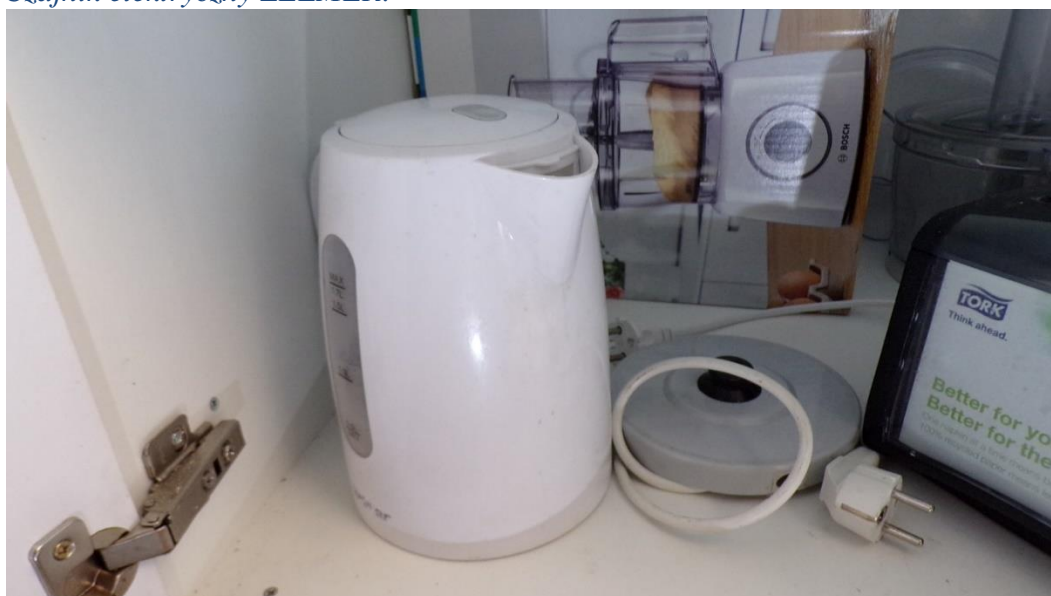
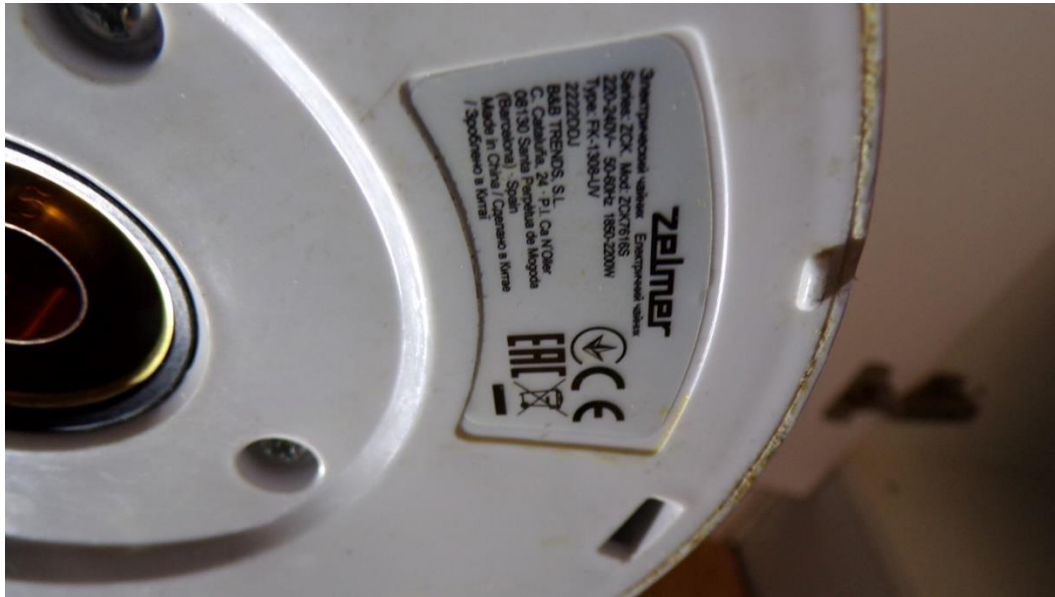
*Czajnik elektryczny ZELMER:*

- Czajnik elektryczny ZELMER;  
Badanie środka technicznego przeprowadzono metodą organoleptyczną;  
Ogólny stan techniczny wizualny średni;  
Widoczne ślady użytkowania, zanieczyszczenia i zarysowania eksploatacyjne powierzchni, osad wapienny;
- Robot kuchenny MultiTalent 3 BOSCH;  
Badanie środka technicznego przeprowadzono metodą organoleptyczną;  
Ogólny stan techniczny wizualny średni;  
Widoczne ślady użytkowania, zanieczyszczenia i zarysowania eksploatacyjne powierzchni;
- Dokumentacja techniczna urządzeń: brak;
- Przed dalszą eksploatacją przyczepa gastronomiczna wraz z wyposażeniem wymaga przeprowadzenia prac konserwacyjnych oraz czynności serwisowych w celu sprawdzenia funkcjonalności i stopnia zużycia podzespołów oraz wykrycia ewentualnych usterek części.
