## OPINIA TECHNICZNA

Zadanie: Okre lenie warto ci rynkowej pojazdu na potrzeby sprzeda y.

Rodzaj pojazdu:	<b>Samochód osobowy</b>	VIN:	<b>Z F A C F 7 D 3 5 M 6 W 9 6 2 5 8</b>
Marka:	<b>FIAT</b>	Nr rejestracyjny:	<b>PY10342</b>
Model pojazdu:	<b>Tipo 1.0 MR`21 E6d</b>	Nr Info-Ekspert:	<b>045-05685</b>
Wersja:	<b>Life</b>	Rok produkcji:	<b>2022</b>

**Opinia numer: 13/11/2025PC**

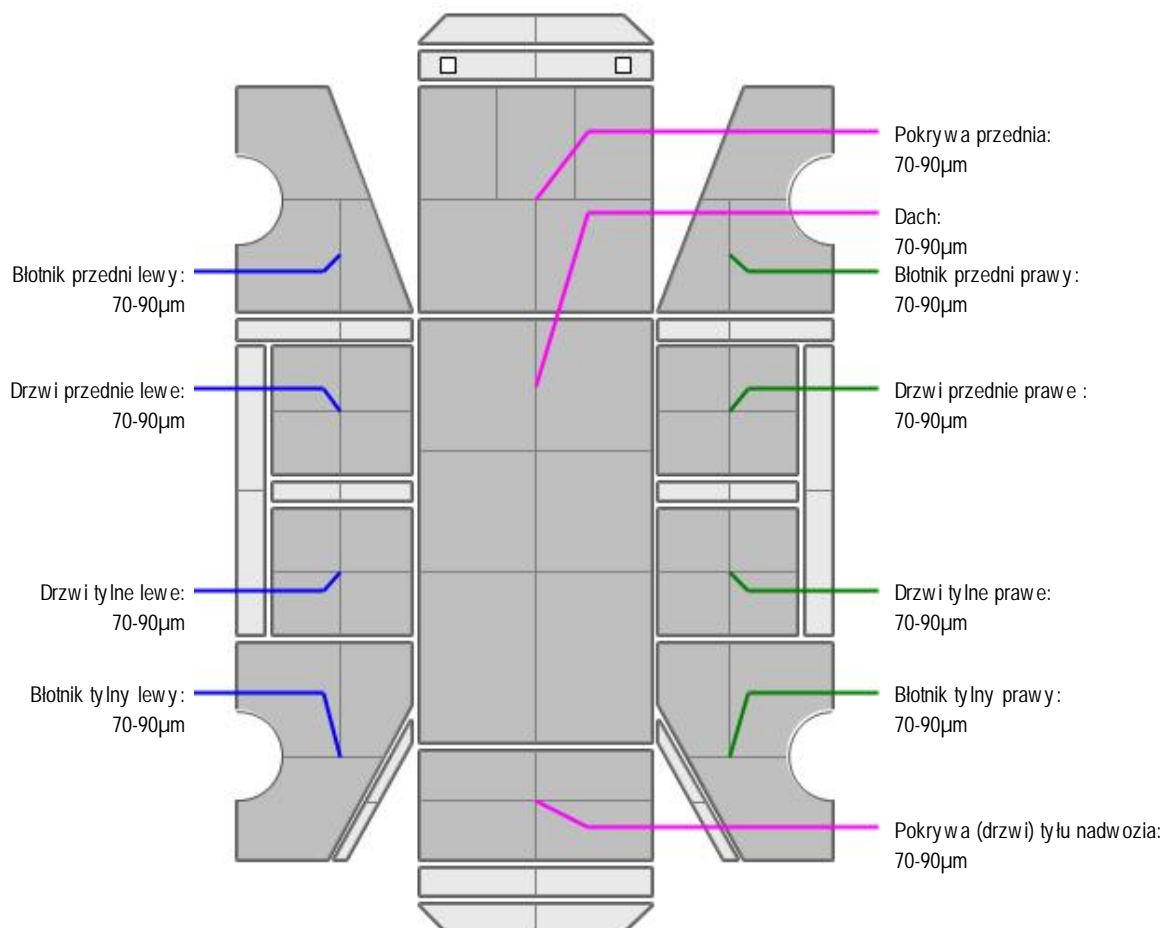
L.p.	Nazwa elementu	L / P	Grubo powłoki [µm]	Opis
1	Pokrywa przednia		70-90µm	
2	Dach		70-90µm	
3	Błotnik przedni	L	70-90µm

4	Drzwi przednie	L	70-90µm	
5	Drzwi tylne	L	70-90µm	
6	Błotnik tylny	L	70-90µm	
7	Błotnik przedni	P	70-90µm	
8	Drzwi przednie	P	70-90µm	
9	Drzwi tylne	P	70-90µm	
10	Błotnik tylny	P	70-90µm	
11	Pokrywa (drzwi) tyłu nadwozia		70-90µm
