## OPINIA TECHNICZNA

Zadanie: Określenie wartości rynkowej pojazdu na potrzeby sprzedaży (aktualizacja na dzień 18.03.2025r).

Marka: **KIA**

Model pojazdu: **Ceed 1.5 MR`22 E6**

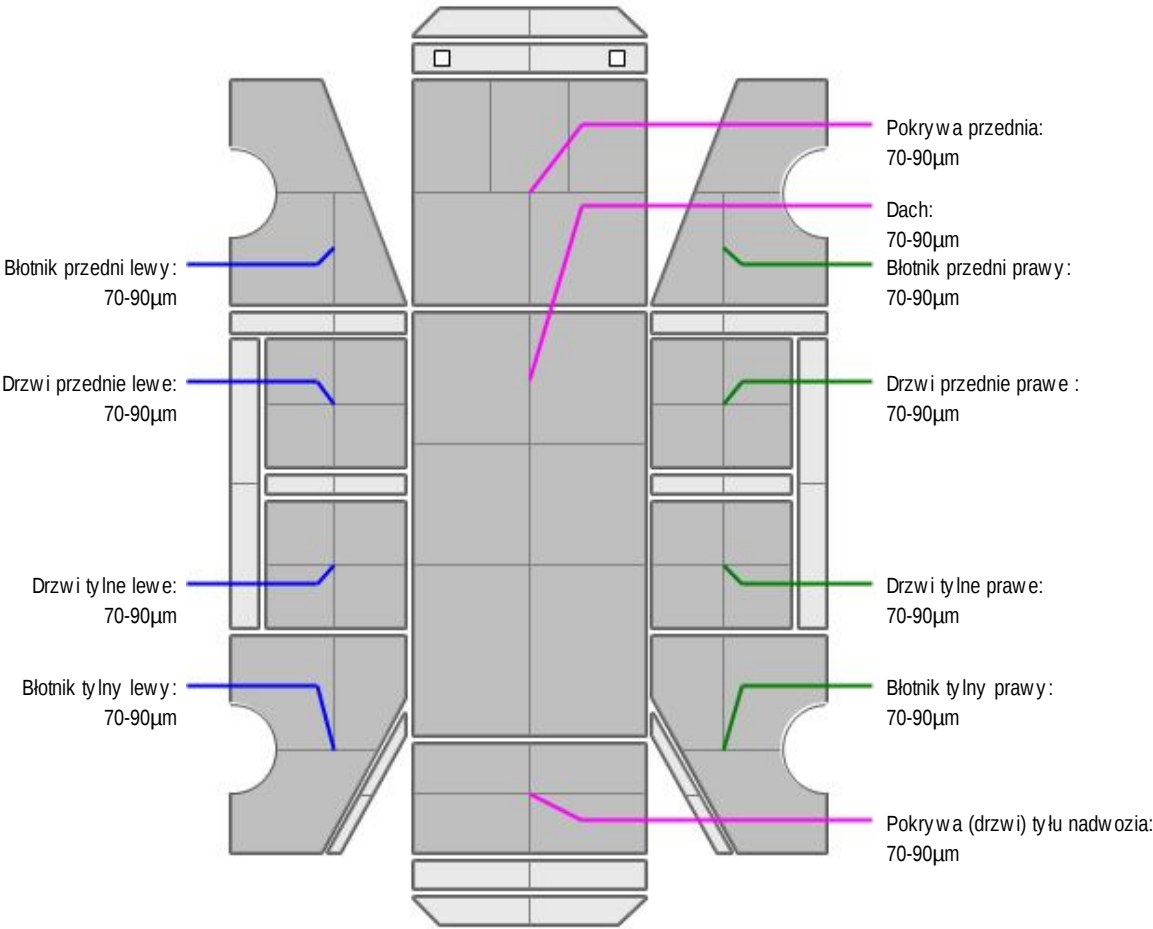
NADWOZIE – Opis powłoki lakierowej

| L.p. | Nazwa elementu | L / P | Grubość powłoki [µm] | Opis |
| 1 | Pokrywa przednia | | 70-90µm | |
| 2 | Dach | | 70-90µm | |
| 3 | Błotnik przedni | L | 70-90µm | |
| 4 | Drzwi przednie | L | 70-90µm | |
| 5 | Drzwi tylne | L | 70-90µm | |

| 6 | Błotnik tylny | L | 70-90µm | |
| 7 | Błotnik przedni | P | 70-90µm | |
| 8 | Drzwi przednie | P | 70-90µm | |
| 9 | Drzwi tylne | P | 70-90µm | |
| 10 | Błotnik tylny | P | 70-90µm | |
| 11 | Pokrywa (drzwi) tyłu nadwozia | | 70-90µm | |
