## EKSPERTYZA POJAZDU

Marka: **BMW**  
Model: **X6**  
Numer rejestracyjny: **WU2233S**  
Rok produkcji: **2016**  
Numer VIN: **WBAKV210800R28110**

OPINIA TECHNICZNA

DOKUMENTACJA ZDJĘCIOWA

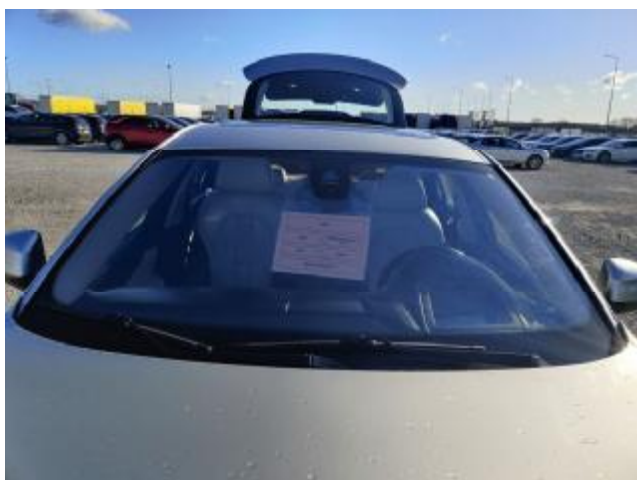
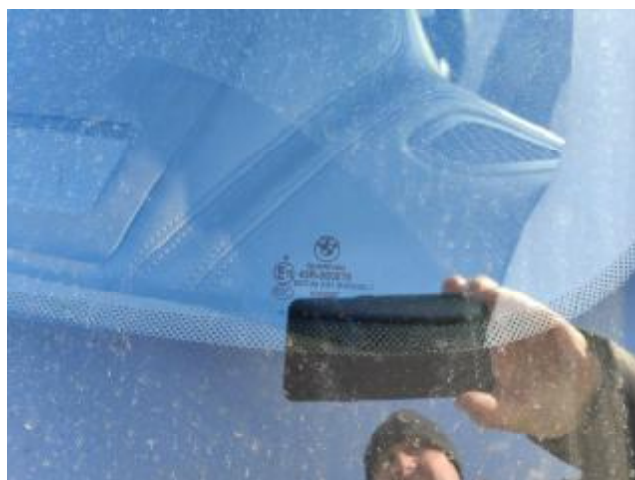
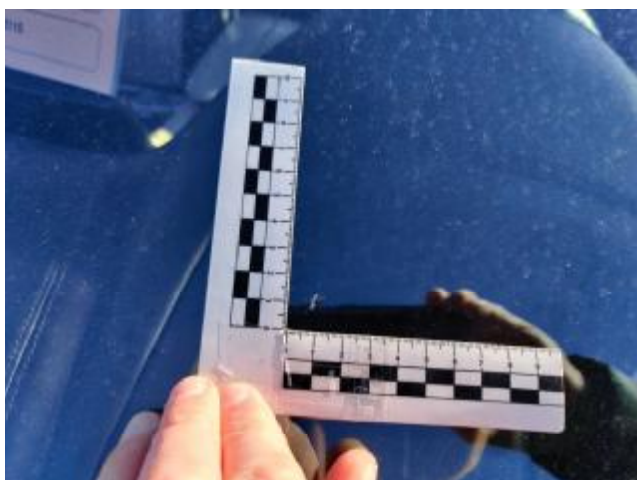
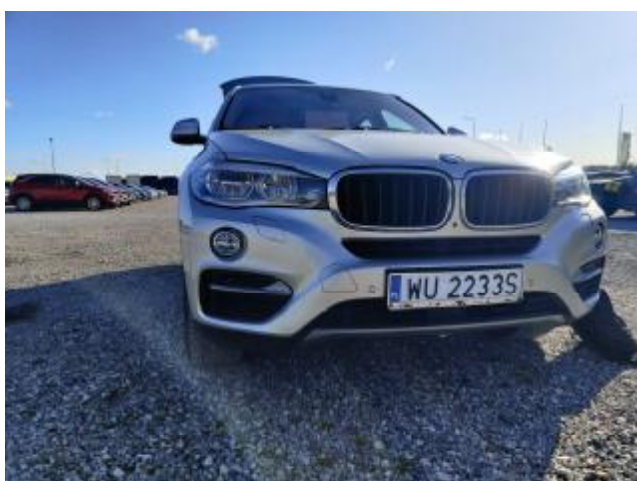
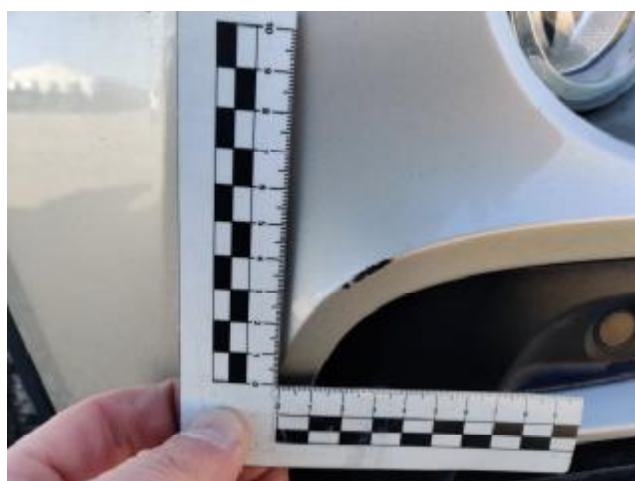
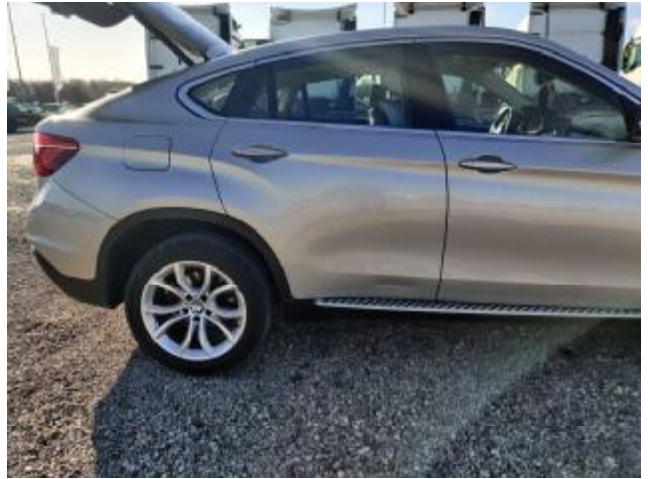
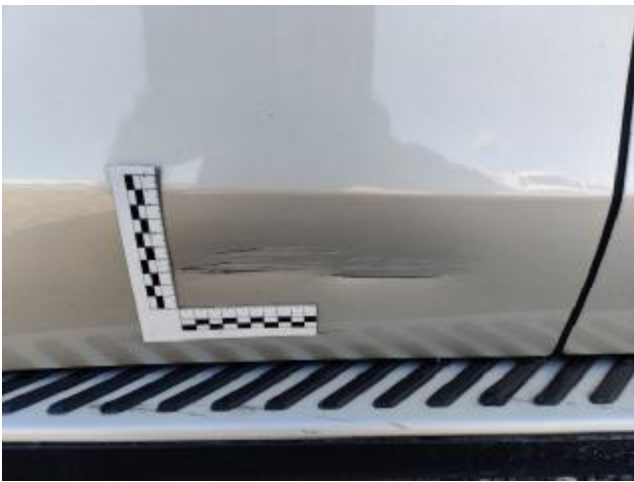
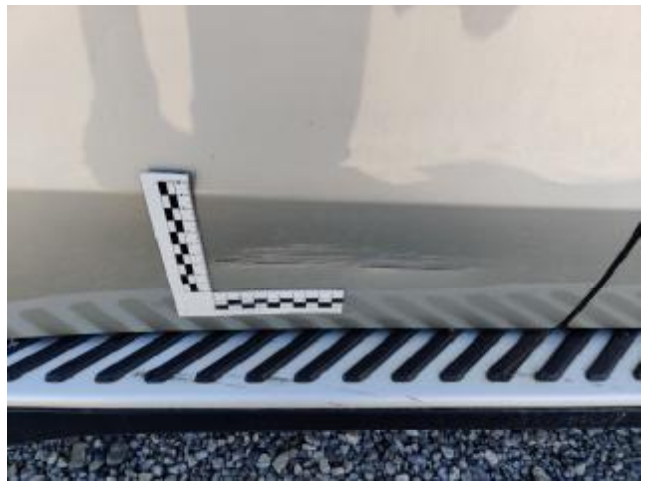
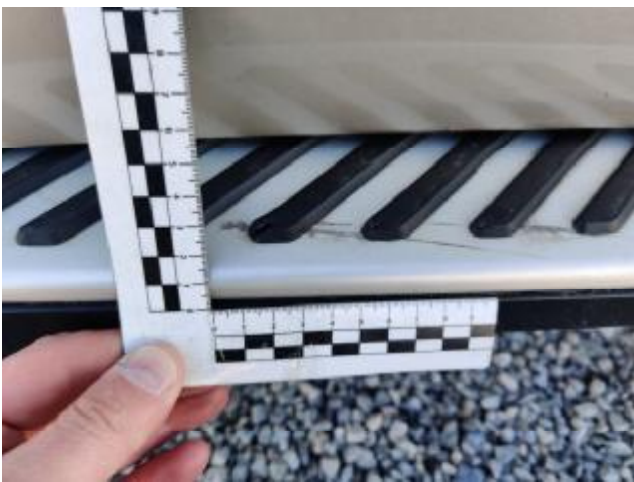
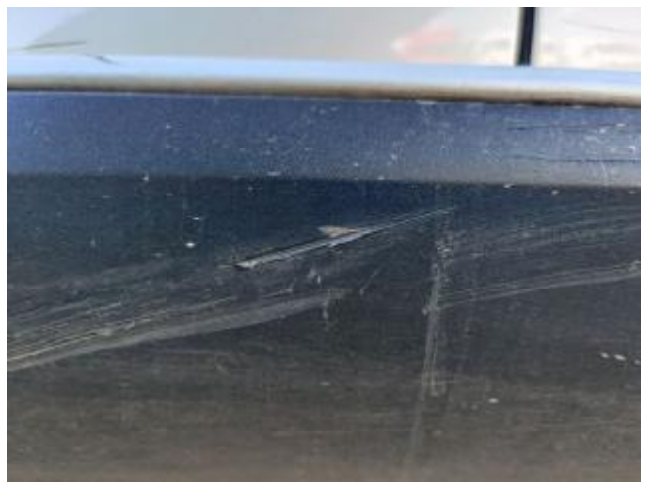
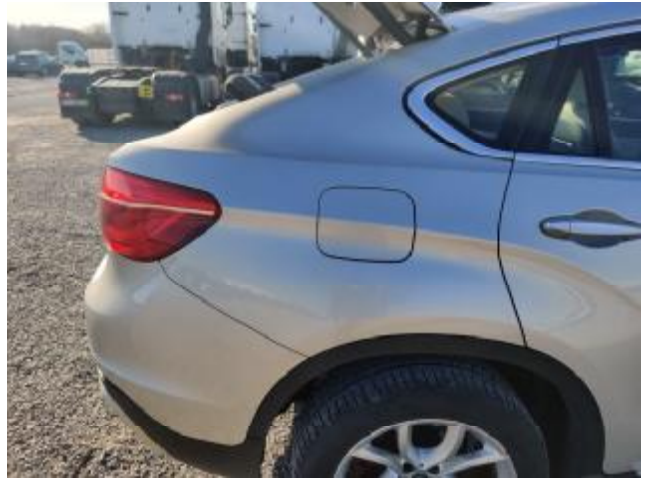
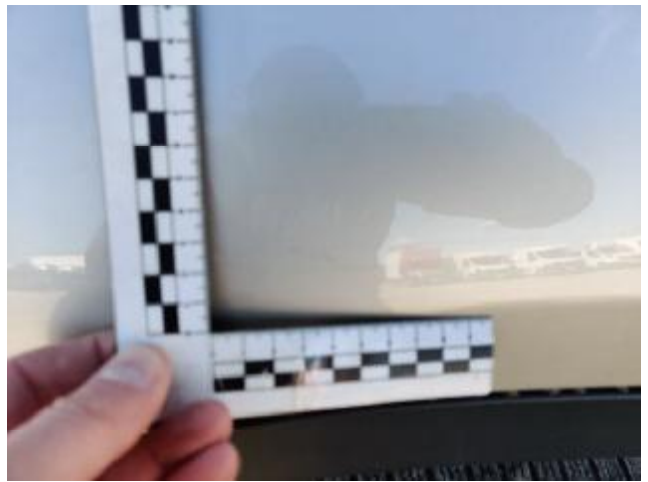
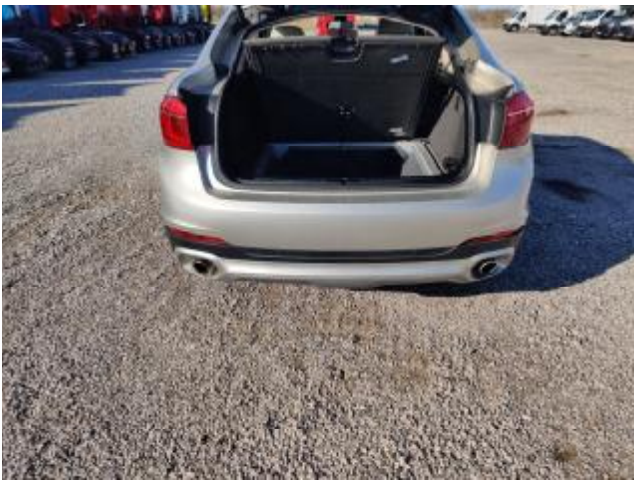
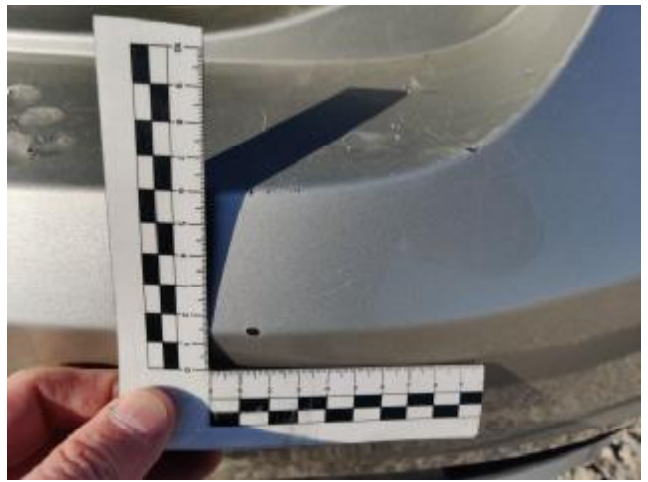
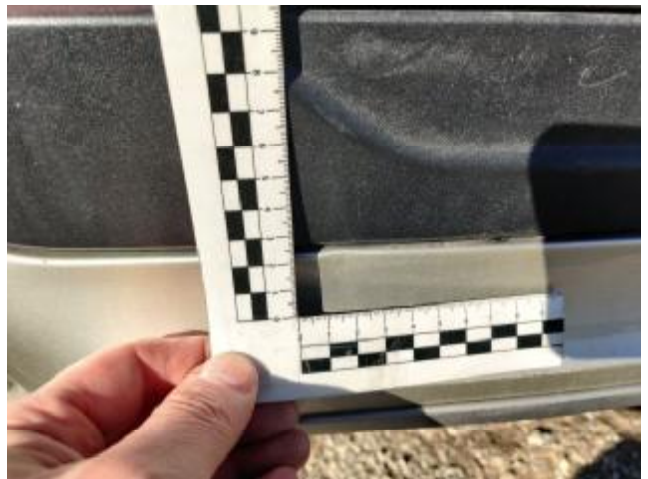
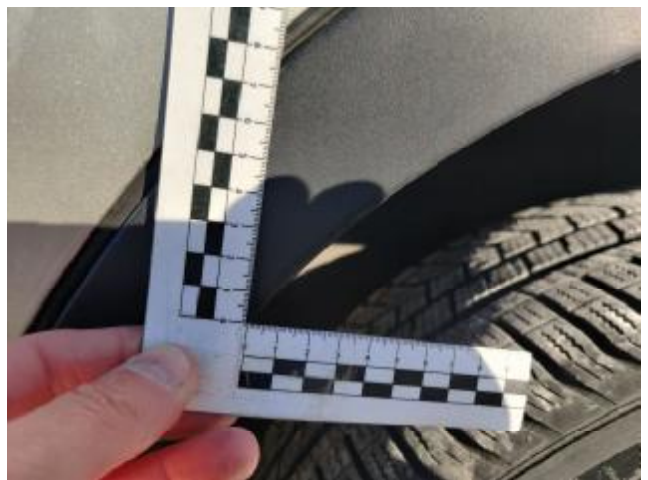
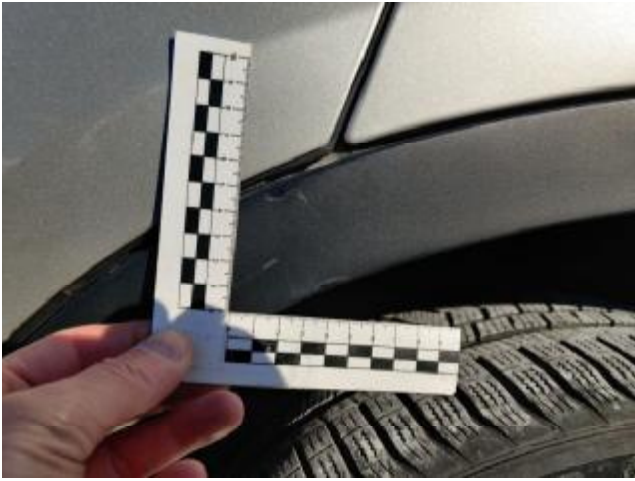
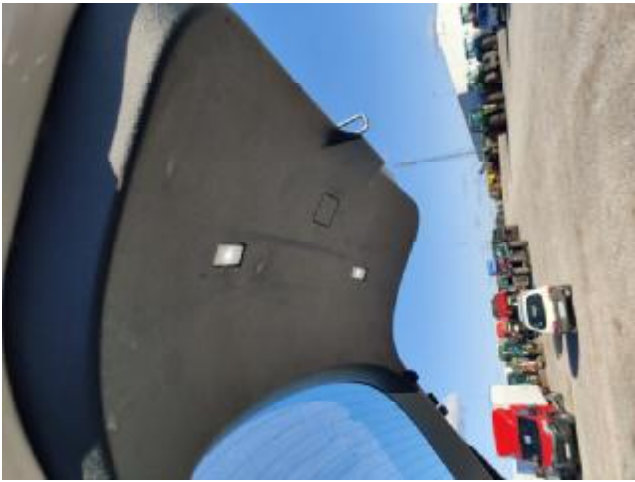
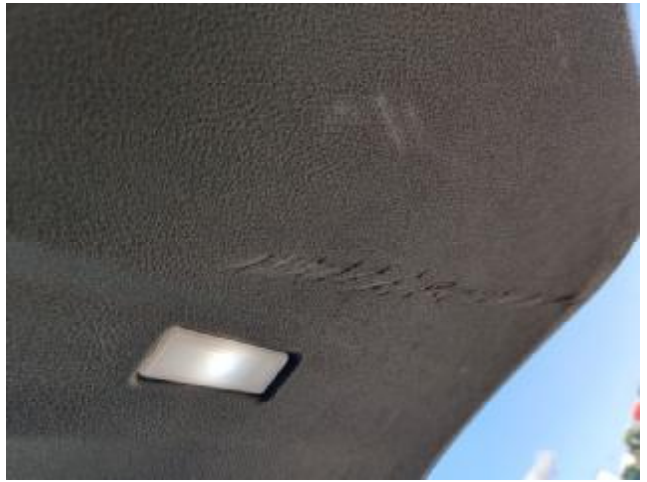
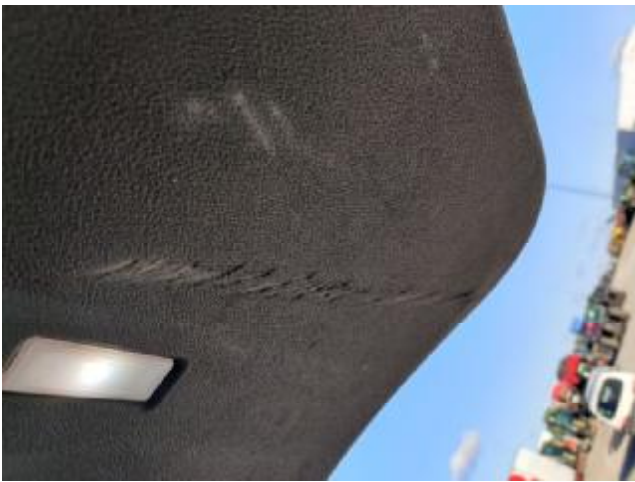
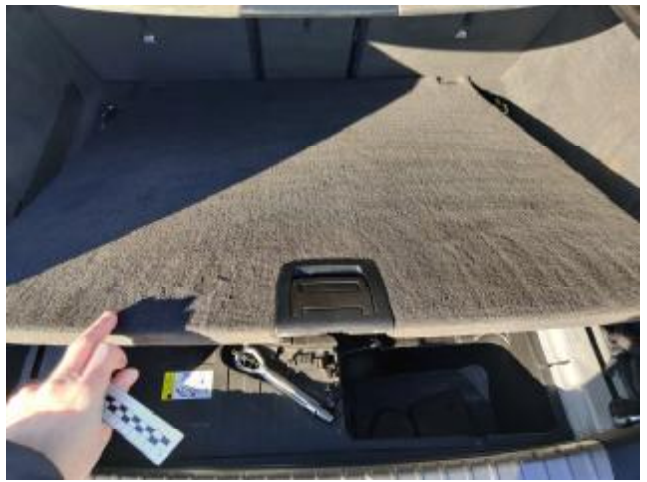
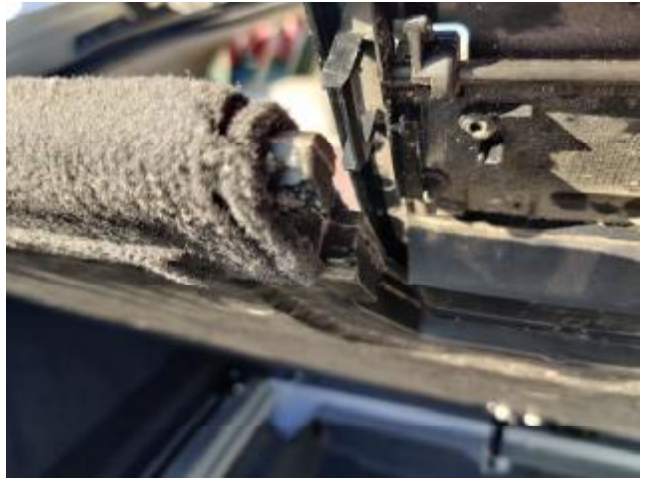
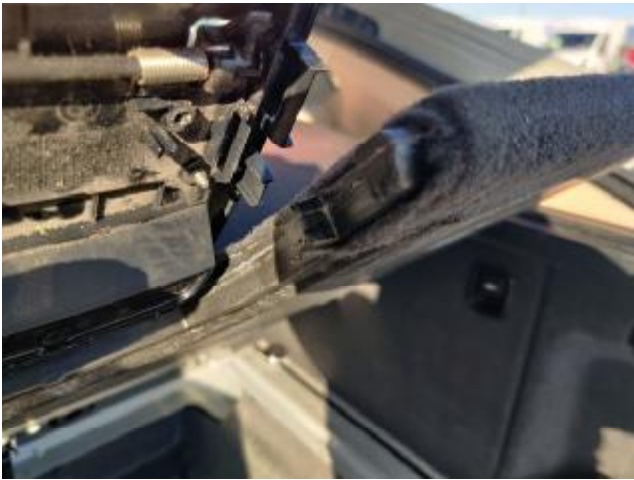
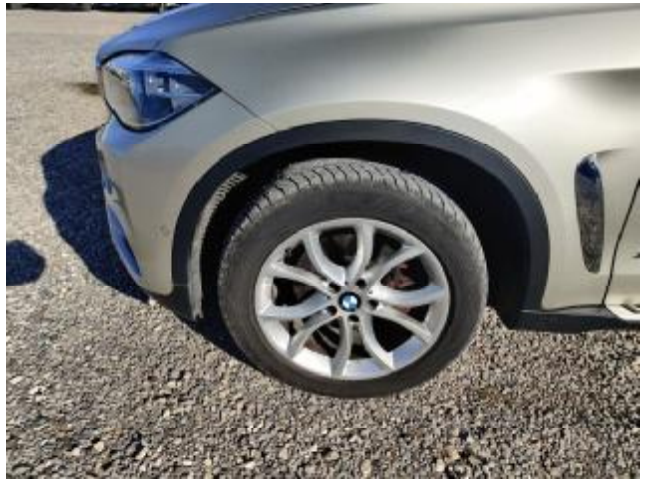
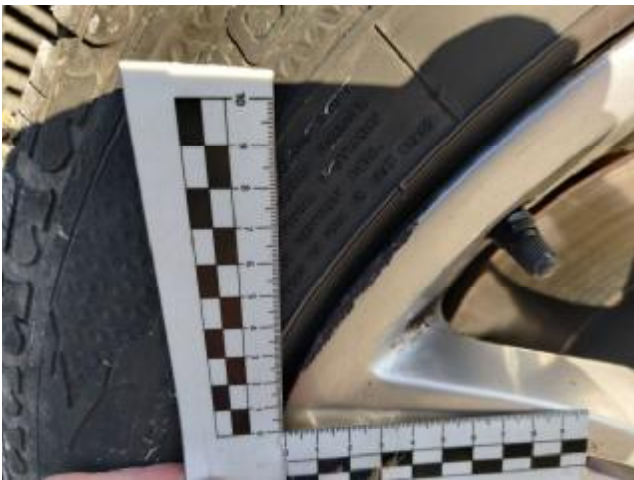
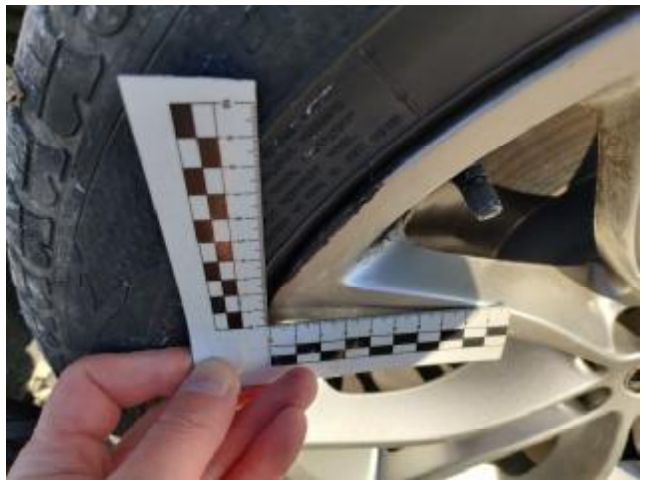
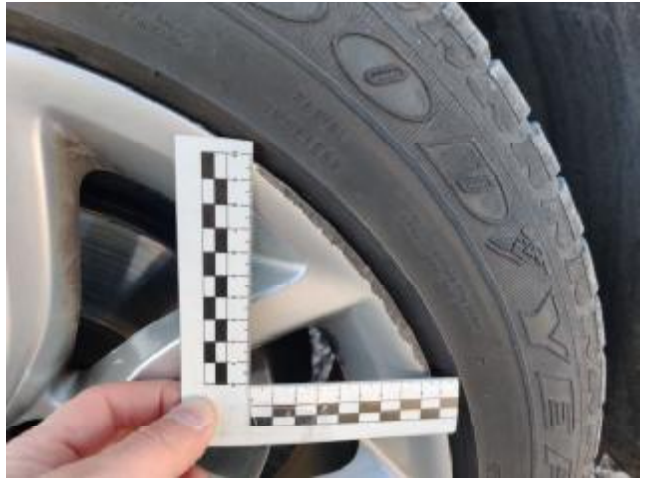
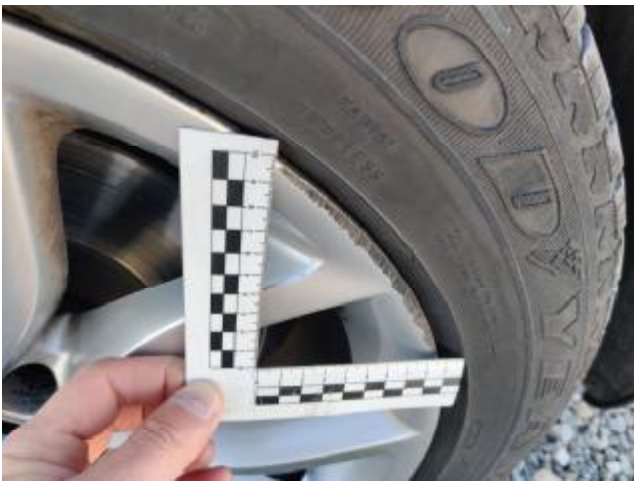
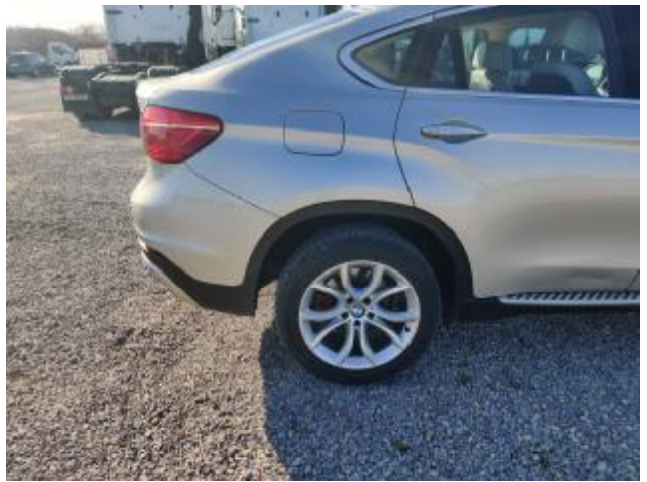
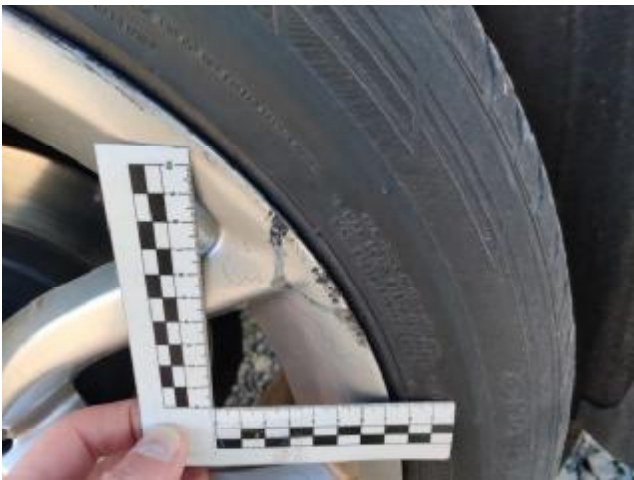
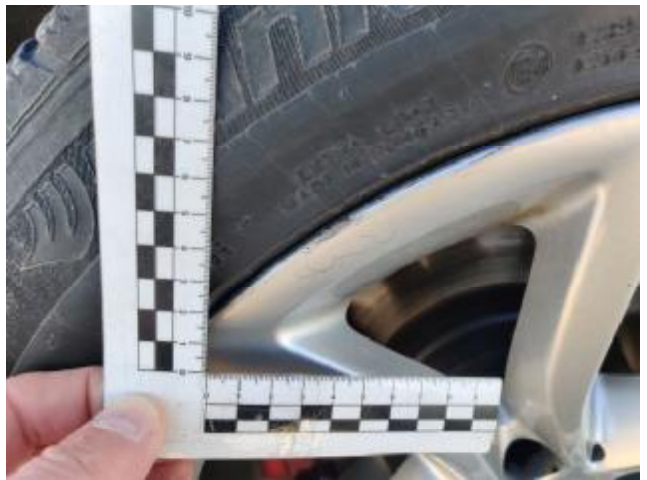
ZDJĘCIA USZKODZEŃ

L.p.	Nazwa elementu	L / P	Rodzaj uszkodzenia	Opis	Fot. nr
1	Drzwi boczne tylne	P	Wgnieciono z zarysowaniami powłoki lakierowej		
2	Błotnik tylny	P	Zarysowania powłoki lakierowej

Stopień boczny P- zarysowania, Tapicerka pokrywy bagażnika- zarysowania, Listwa nadkola TL- zarysowania

L.p.	Nazwa elementu	L / P	Rodzaj uszkodzenia	Opis	Fot. nr
1	Poszycie zderzaka przedniego		Zarysowane		
2	Poszycie zderzaka tylnego		Odpryski powłoki lakierowej	Zarysowania	
3	Szyba przednia		Odpryski warstwy zewnętrznej

L.p.	Nazwa elementu	L / P	Rodzaj uszkodzenia	Opis	Fot. nr
1	Wykładzina podłogi		Uszkodzona	Rączka otwarcia popękana

L.p.	Nazwa elementu	L / P	Rodzaj uszkodzenia	Opis	Fot. nr
1	Tarcza koła przedniego ze stopu lekkiego	P	Zadrapania krawędzi bocznej		
2	Tarcza koła tylnego ze stopu lekkiego	L	Zadrapania krawędzi bocznej		
3	Tarcza koła tylnego ze stopu lekkiego	P	Zadrapania krawędzi bocznej

Naprawy konieczne :  
 - szyba czołowa uszkodzona
