**Opinia nr 07/04/2025/PC**

Dotyczy: oszacowanie aktualnej wartości rynkowej.  
Rzeczoznawca: mgr Sebastian Kurmanowski RS001444,  
uprawnienie AutoConsulting nr 1234.

**Przedmiot wyceny:** Wóz asenizacyjny JOSKIN COBRA 11500ES + TERRASOC.

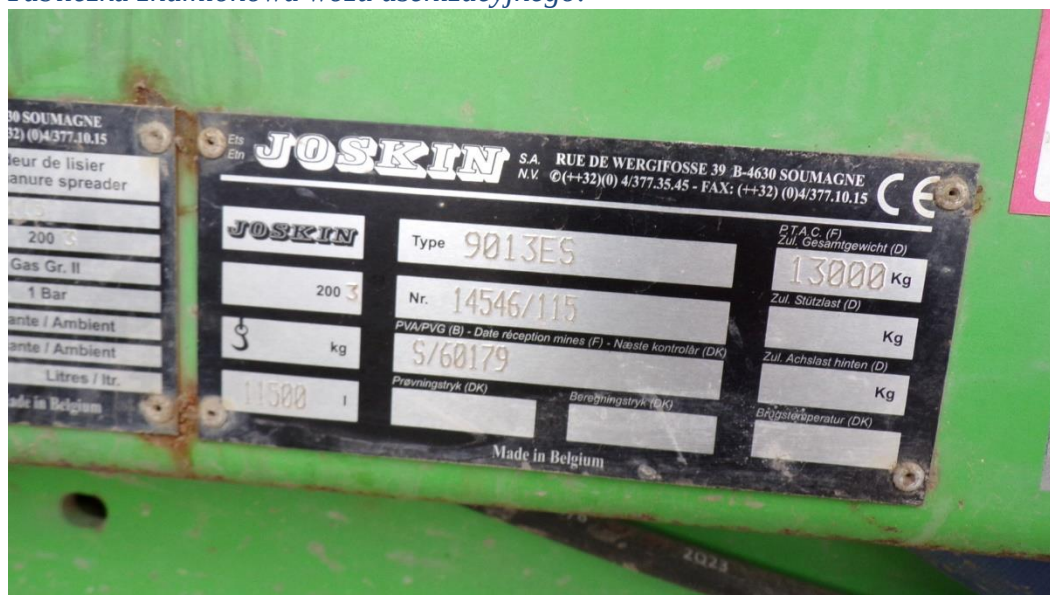
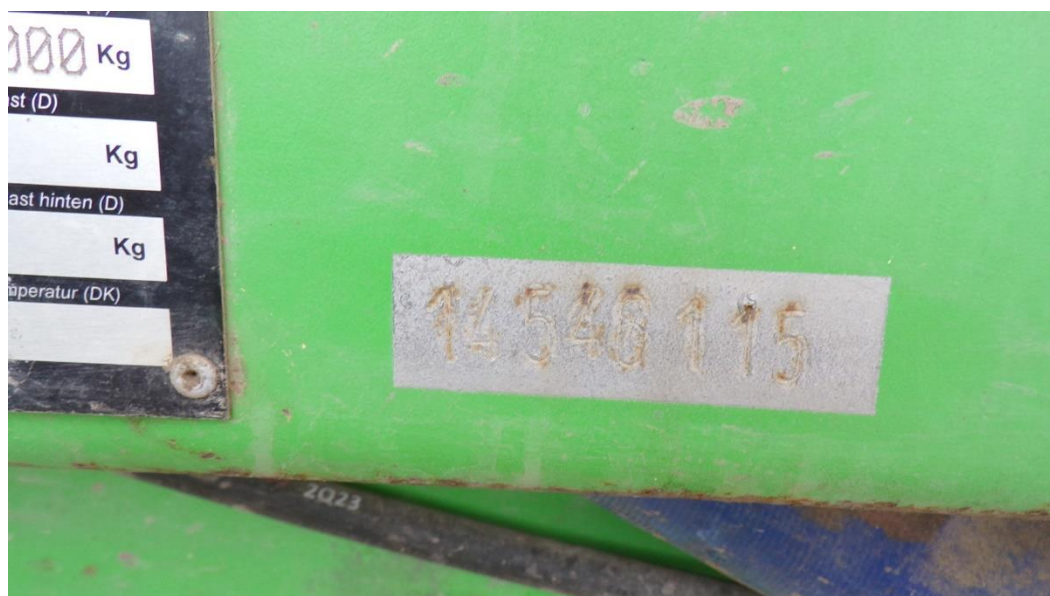
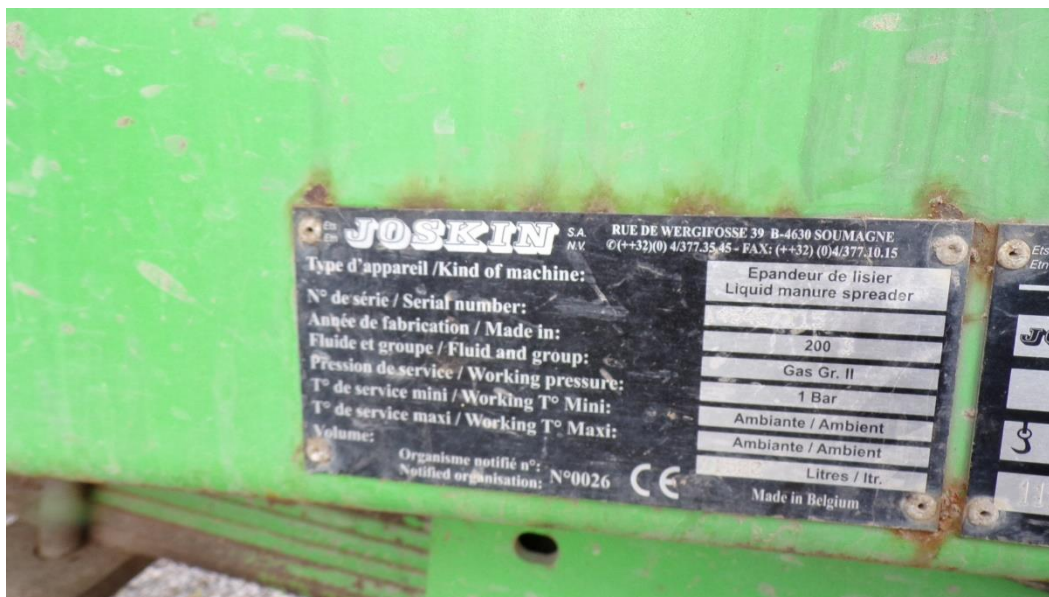
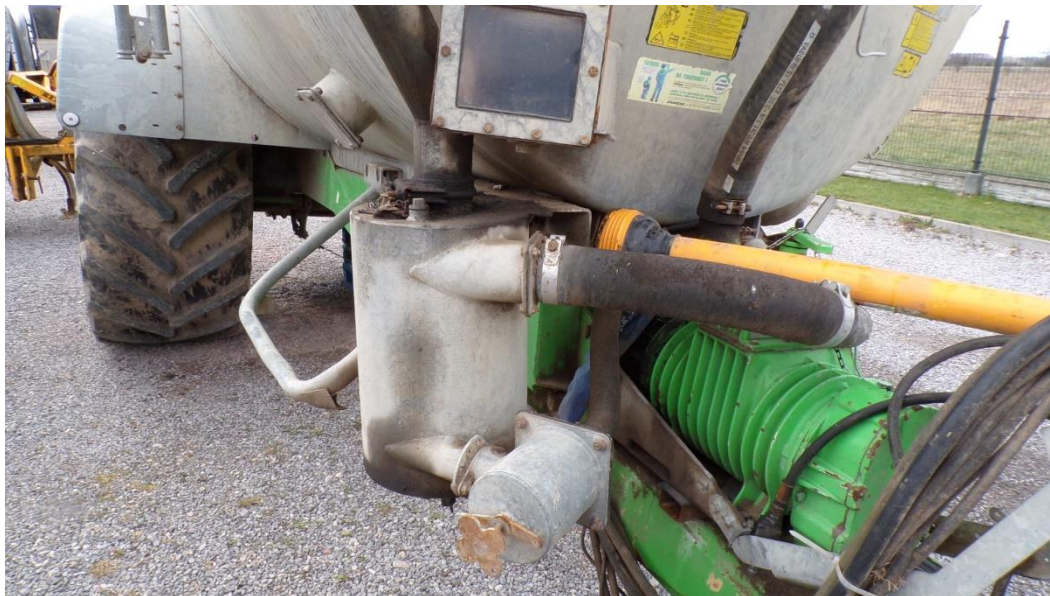
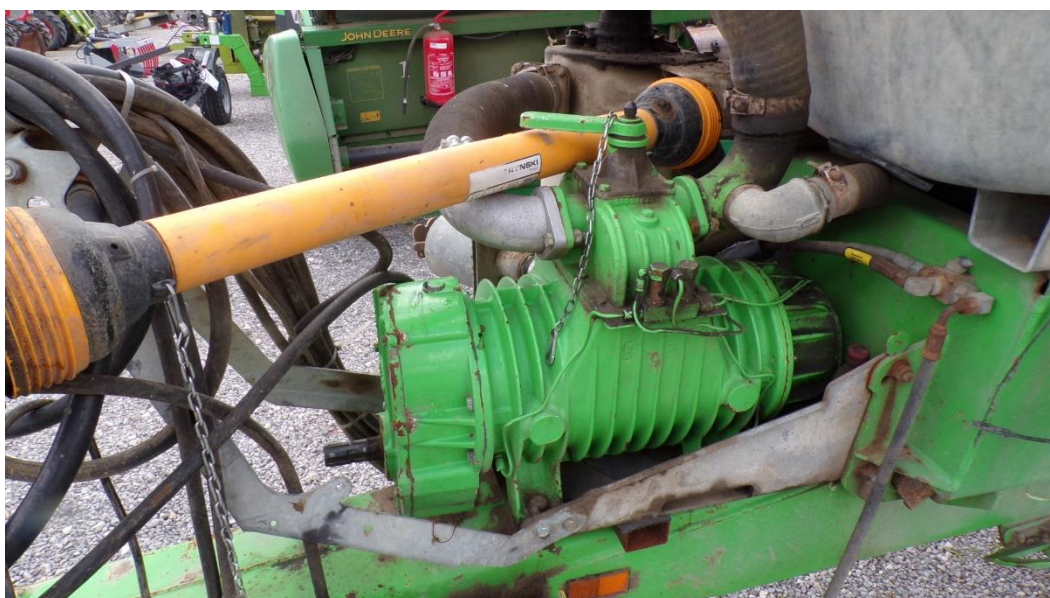
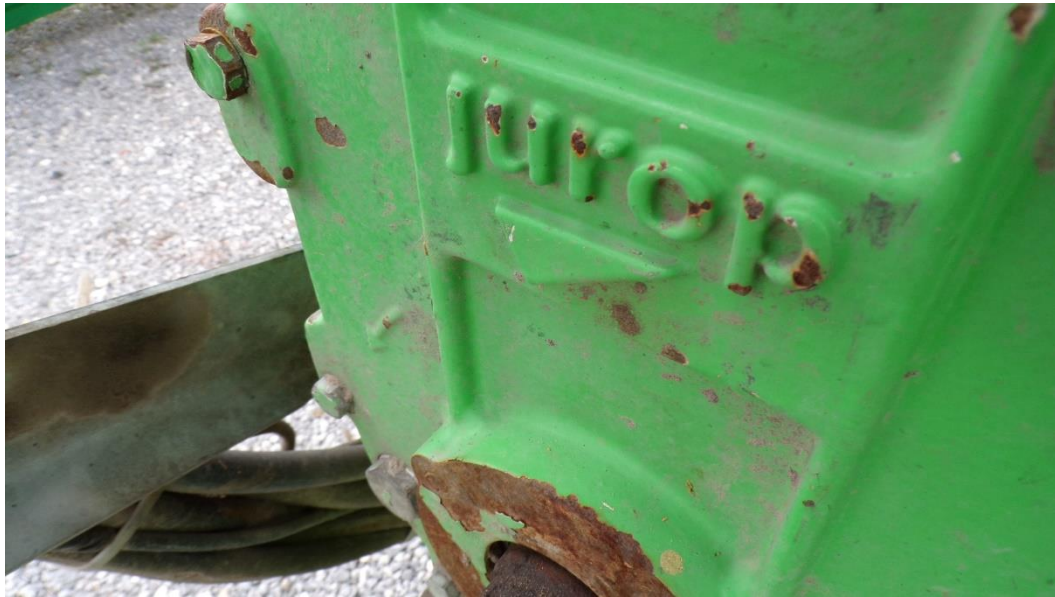
Tabliczka znamionowa wozu asenizacyjnego:

| Rok produkcji | <b>2003</b> (na podstawie tabliczki znamionowej) |
| Numer seryjny | <b>14546/115</b> (na podstawie tabliczki znamionowej) |

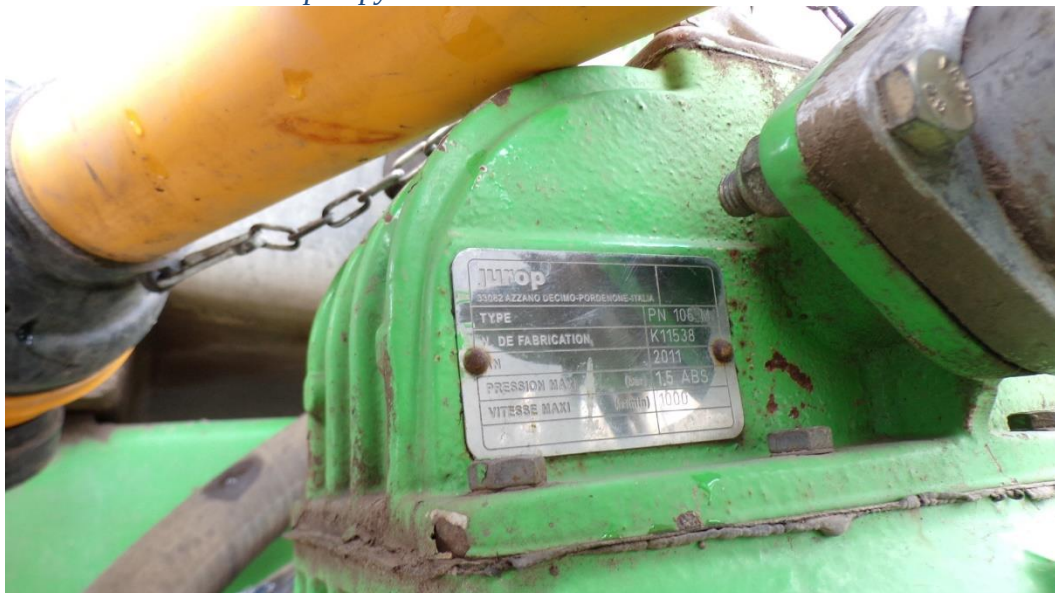
Tabliczka znamionowa pompy:

Pompa próżniowa JUROP PN 106 M, nr ser. K11538, rok produkcji 2011 (na podstawie tabliczki znamionowej);
