## EKSPERTYZA POJAZDU

WERSJA 2.04E DOSTAWCZE

| Model | MONANO |
| Numer rejestracyjny | PY71863 |

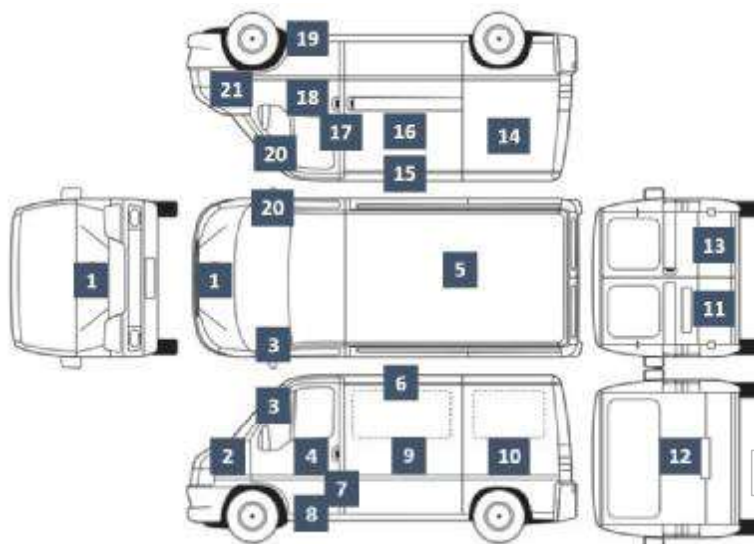
rysunek pojazdu poglądowy

Wykonano pomiar ręczny grubości powłoki lakierowej [ $\mu\text{m}$ ]

| NUMER I NAZWA ELEMENTU | PRZEDZIAŁ GRUBOŚCI POWŁOKI |
| 1. POKRYWA PRZEDNIA | do 150 |
| 2. BŁOTNIK PRZEDNI LEWY | do 150 |
| 3. SŁUPEK PRZEDNI LEWY | do 150 |
| 4. DRZWI PRZEDNIE LEWE | do 150 |
| 5. DACH | do 150 |
| 6. RAMA DACHU LEWA | do 150 |
| 7. SŁUPEK ŚRODKOWY LEWY | --- |
| 8. PRÓG LEWY | do 150 |
| 9. POSZYCIE/DRZWI ŚRODKOWE LEWE | --- |
| 10. POSZYCIE/DRZWI TYLNE LEWE | --- |
| 11. DRZWI TYLNE LEWE | do 150 |
| 12. POKRYWA TYLNA | --- |
| 13. DRZWI TYLNE PRAWO | do 150 |
| 14. POSZYCIE/DRZWI TYLNE PRAWO | --- |
| 15. RAMA DACHU PRAWA | do 150 |
| 16. POKRYWA/DRZWI ŚRODKOWE PRAWO | do 150 |
| 17. SŁUPEK ŚRODKOWY PRAWY | do 150 |
| 18. DRZWI PRZEDNIE PRAWO | do 150 |
| 19. PRÓG PRAWY | do 150 |
| 20. SŁUPEK PRZEDNI PRAWY | do 150 |
| 21. BŁOTNIK PRZEDNI PRAWY | do 150 |
