OPINIA TECHNICZNA

Zadanie: Okrelenie wartości rynkowej pojazdu na potrzeby sprzedaży.

Rodzaj pojazdu:	Samochód osobowy	VIN:	WU A Z Z Z G Y 6 P A 9 0 1 8 1 5
Marka:	AUDI	Nr rejestracyjny:	WY658CU
Model pojazdu:	RS3 Quattro 2.5 TFSI MR`22 E6d 8Y	Nr Info-Ekspert:	002-03941
Wersja:	S tronic	Rok produkcji:	2022

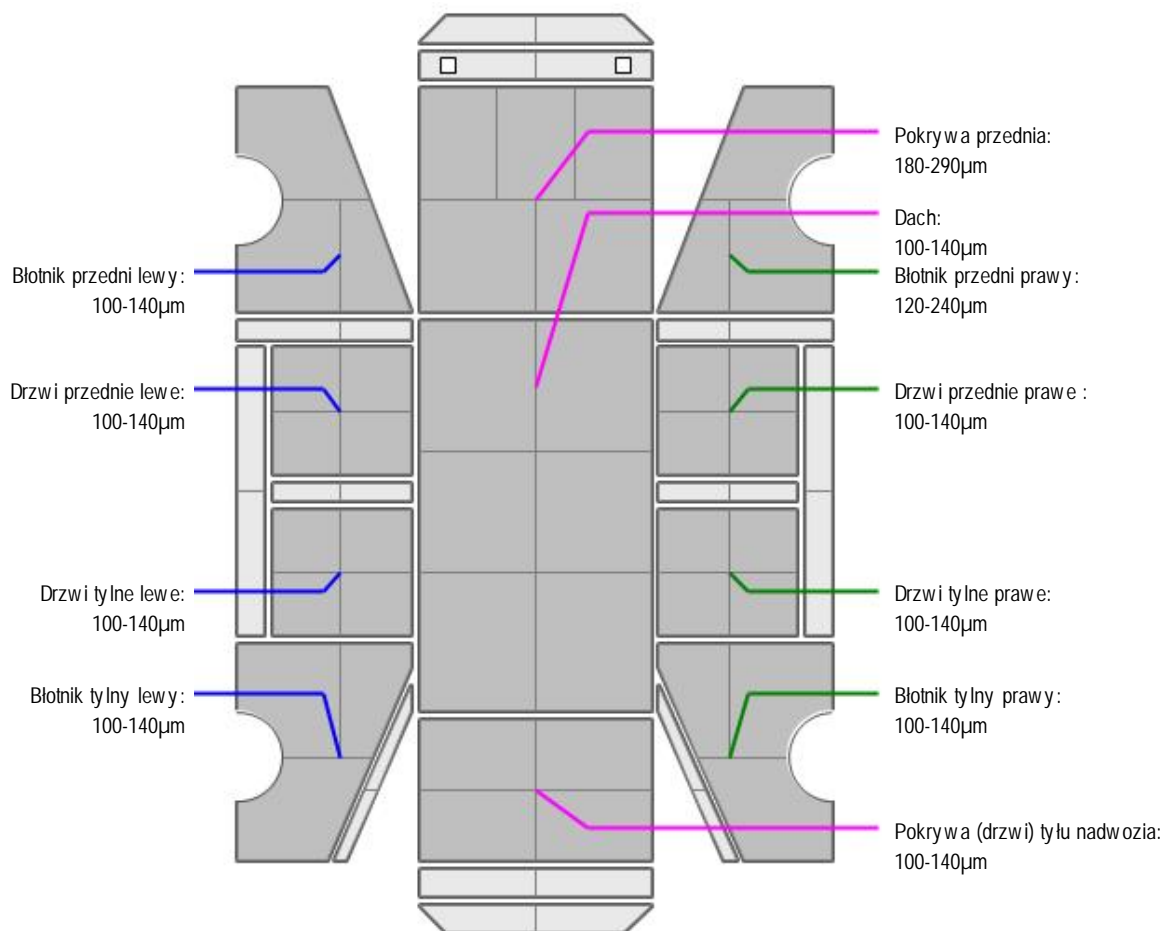
KABINA KIEROWCY – Opis powłoki lakierowej

L.p.	Nazwa elementu	L / P	Grubość powłoki [µm]	Opis
1	Pokrywa przednia		180-290µm	
2	Dach		100-140µm	
3	Błotnik przedni	L	100-140µm	
4	Drzwi przednie	L	100-140µm	
5	Drzwi tylne	L	100-140µm	
6	Błotnik tylny	L	100-140µm	
7	Błotnik przedni	P	120-240µm	
8	Drzwi przednie	P	100-140µm	
9	Drzwi tylne	P	100-140µm	
10	Błotnik tylny	P	100-140µm	
11	Pokrywa (drzwi) tyłu nadwozia		100-140µm
