## OPINIA TECHNICZNA

Zadanie: Określenie wartości rynkowej pojazdu na potrzeby sprzedaży.

| Rodzaj pojazdu: | <b>Samochód terenowy</b> | VIN: | <b>WBSJU010609H91696</b> |
| Marka: | <b>BMW</b> | Nr rejestracyjny: | <b>ST2770V</b> |

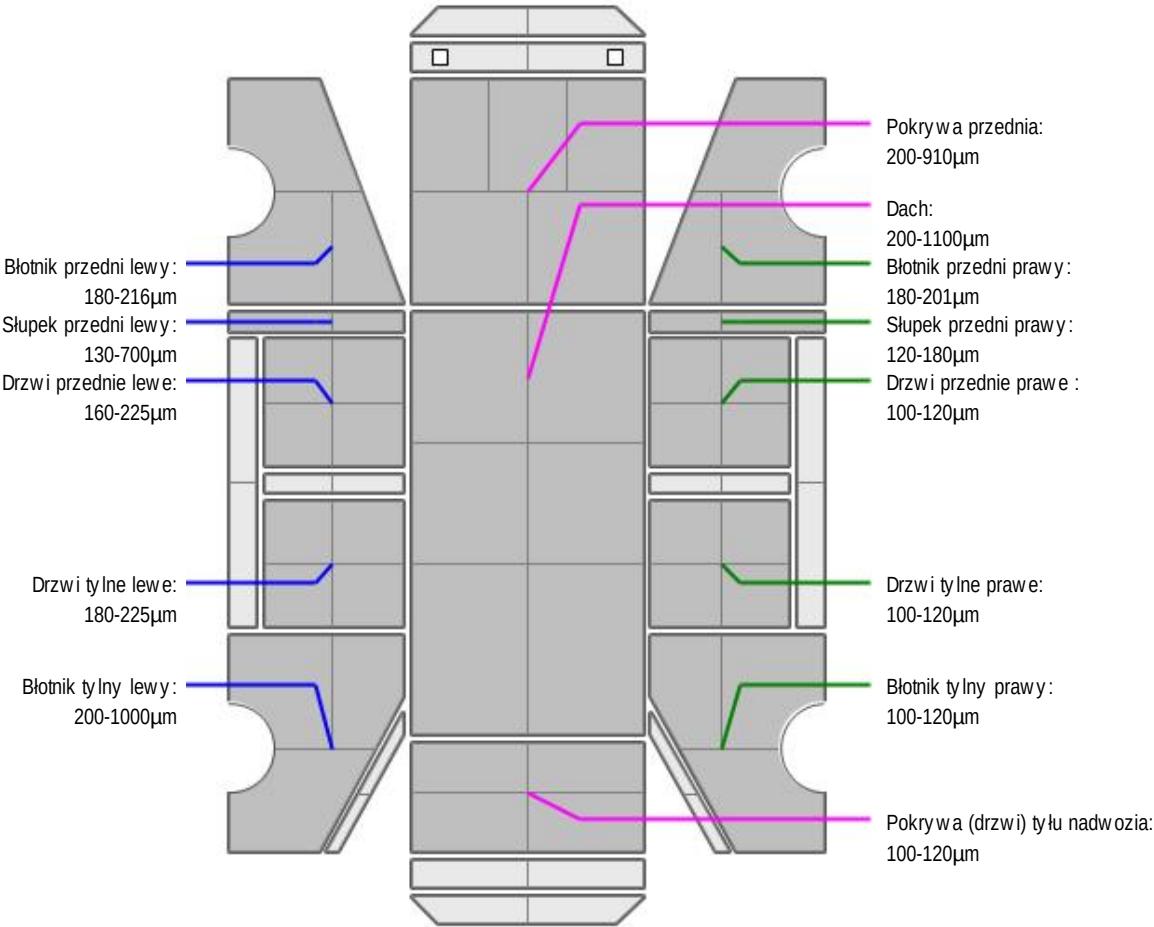
NADWOZIE – Opis powłoki lakierowej

| L.p. | Nazwa elementu | L / P | Grubość powłoki [ $\mu\text{m}$ ] | Opis |
| 1 | Pokrywa przednia | | 200-910 $\mu\text{m}$ | |

| 2 | Dach | | 200-1100µm | |
| 3 | Błotnik przedni | L | 180-216µm | |
| 4 | Słupek przedni | L | 130-700µm | |
| 5 | Drzwi przednie | L | 160-225µm | |
| 6 | Drzwi tylne | L | 180-225µm | |
| 7 | Błotnik tylny | L | 200-1000µm | |
| 8 | Błotnik przedni | P | 180-201µm | |
| 9 | Słupek przedni | P | 120-180µm | |
| 10 | Drzwi przednie | P | 100-120µm | |
| 11 | Drzwi tylne | P | 100-120µm | |
| 12 | Błotnik tylny | P | 100-120µm | |
| 13 | Pokrywa (drzwi) tyłu nadwozia | | 100-120µm | |
