**Wycena numer: EST-08/03/25**

Zadanie: Określenie wartości rynkowej pojazdu na potrzeby sprzedaży

Marka: **VOLVO**

Model pojazdu: **XC 60 2.0 B5 D MILD HYBRID MR`21 E6**

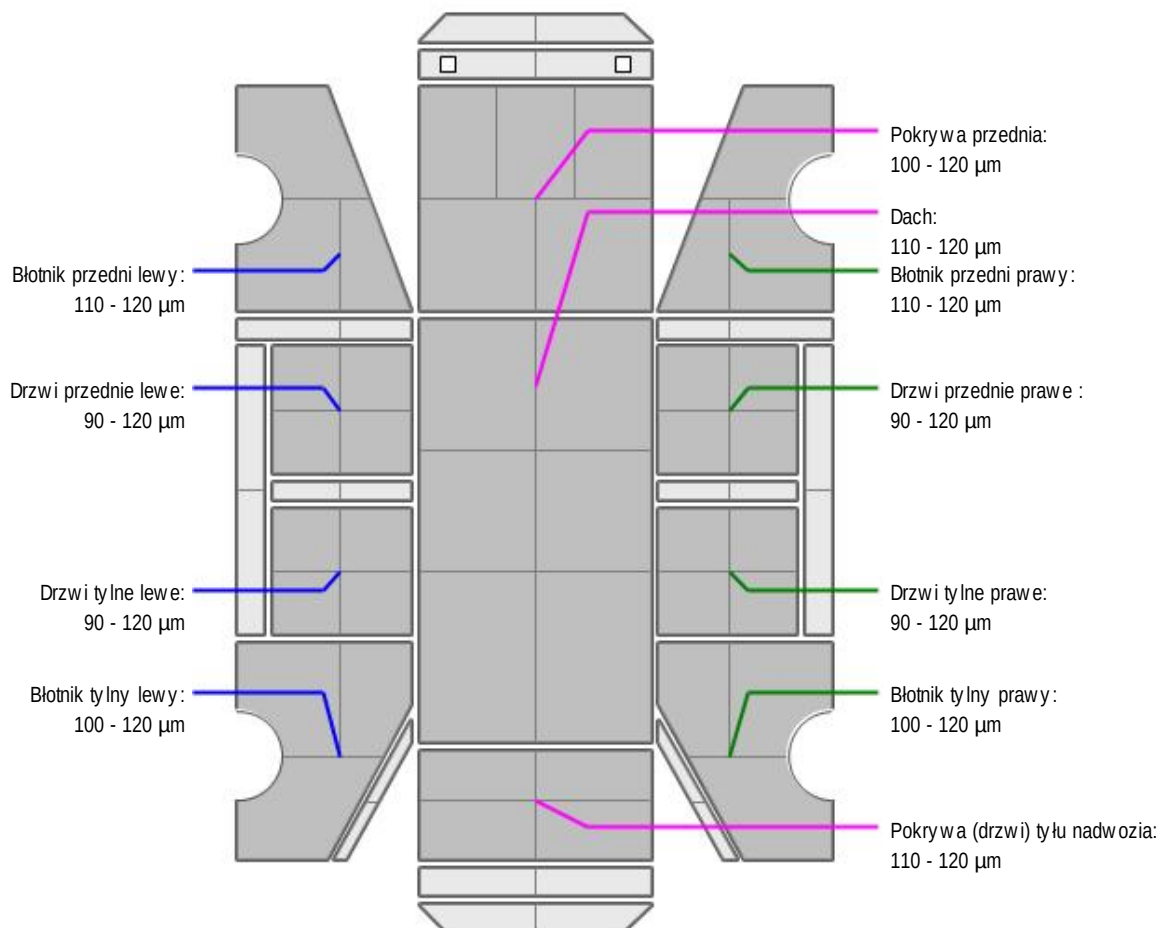
### NADWOZIE – Opis powłoki lakierowej

| L.p. | Nazwa elementu | L / P | Grubość powłoki [ $\mu\text{m}$ ] | Opis |
| 1 | Pokrywa przednia | | 100 - 120 $\mu\text{m}$ | |
| 2 | Dach | | 110 - 120 $\mu\text{m}$ | |
| 3 | Błotnik przedni | L | 110 - 120 $\mu\text{m}$ | |
| 4 | Drzwi przednie | L | 90 - 120 $\mu\text{m}$ | |
| 5 | Drzwi tylne | L | 90 - 120 $\mu\text{m}$ | |
| 6 | Błotnik tylny | L | 100 - 120 $\mu\text{m}$ | |
| 7 | Błotnik przedni | P | 110 - 120 $\mu\text{m}$ | |
| 8 | Drzwi przednie | P | 90 - 120 $\mu\text{m}$ | |
| 9 | Drzwi tylne | P | 90 - 120 $\mu\text{m}$ | |
| 10 | Błotnik tylny | P | 100 - 120 $\mu\text{m}$ | |
| 11 | Pokrywa (drzwi) tyłu nadwozia | | 110 - 120 $\mu\text{m}$ | |
