Nr zlecenia: 63/06/10/2025/IMPULS

## Wycena Wartości

Zadanie: Ocena stanu technicznego i określenie wartości rynkowej pojazdu

| DANE IDENTYFIKACYJNE POJAZDU | | Dane: [C] X-2025 | |
|---|---|---|---|
| Rodzaj pojazdu: | Ciągnik samochodowy | VIN: | XL RTE F 5 3 0 0 G 4 5 6 7 2 1 |

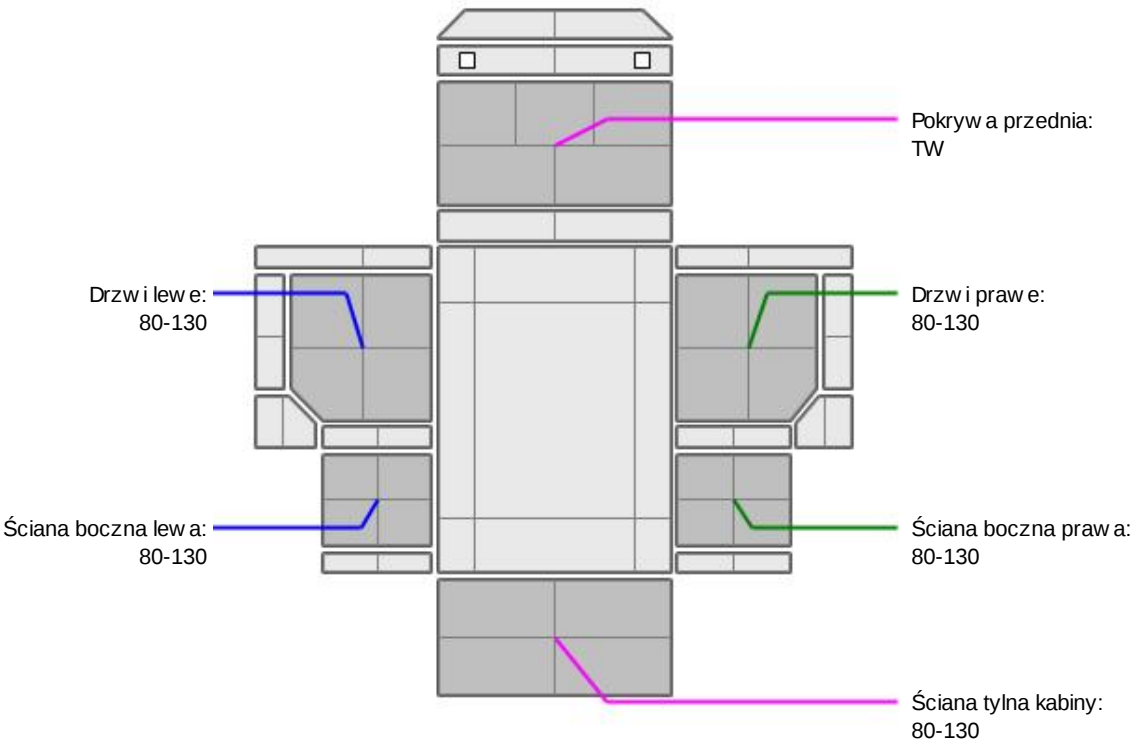
KABINA KIEROWCY – Opis powłoki lakierowej

| L.p. | Nazwa elementu | L / P | Grubość powłoki [µm] | Opis |
| 1 | Pokrywa przednia | | TW | |
| 2 | Drzwi | L | 80-130 | |
| 3 | Ściana boczna | L | 80-130 | |
| 4 | Drzwi | P | 80-130 | |
| 5 | Ściana boczna | P | 80-130 | |
| 6 | Ściana tylna kabiny | | 80-130 | |

Podane przedziały grubości powłoki lakierowej, dotyczą punktów pomiarowych. Nie mogą być traktowane jako gwarancja, że grubość powłoki lakierowej w innych punktach nie wykracza poza te przedziały. Pomiar powłoki lakierowej został wykonany urządzeniem będącym w posiadaniu rzeczoznawcy. Pomiar wykonany
