Nr zlecenia: 28/21/10/2025/IMPULS

## Wycena Wartości

Zadanie: Ocena stanu technicznego i określenie wartości rynkowej pojazdu

| DANE IDENTYFIKACYJNE POJAZDU | | Dane: [C] X-2025 | |
|---|---|---|---|
| Marka: | FORD | Nr rejestracyjny: | WGM7082G |

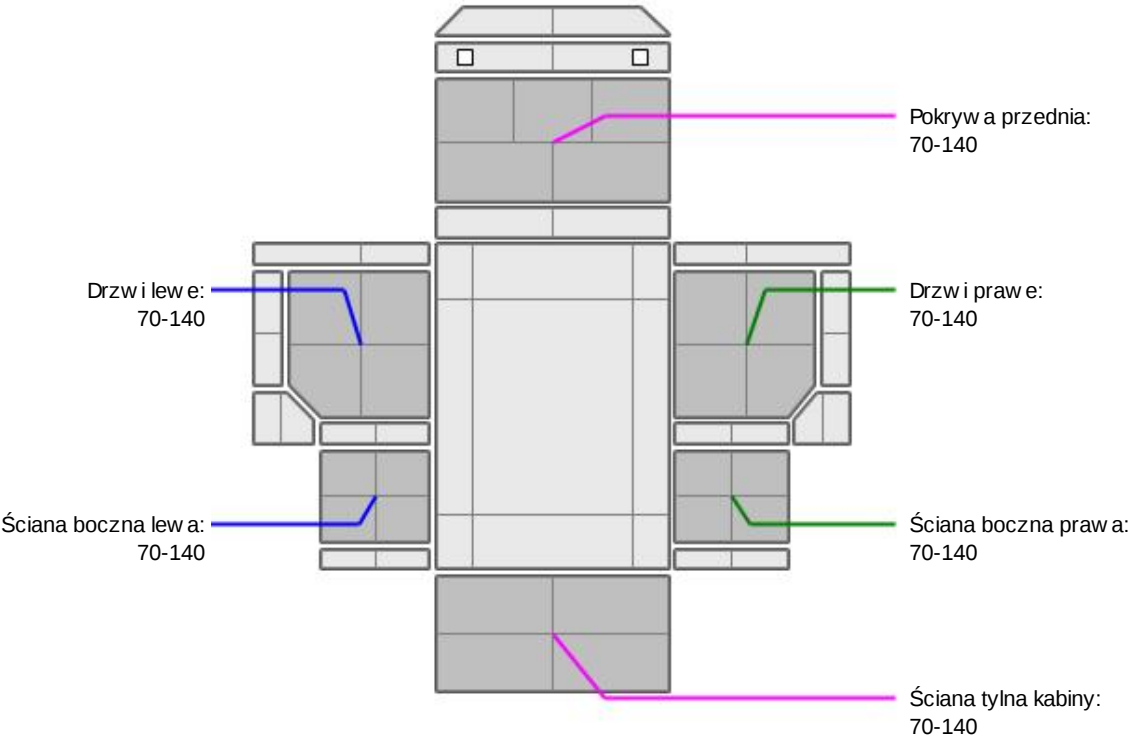
**KABINA KIEROWCY – Opis powłoki lakierowej**

| L.p. | Nazwa elementu | L / P | Grubość powłoki [μm] | Opis |
| 1 | Pokrywa przednia | | 70-140 | |
| 2 | Drzwi | L | 70-140 | |
| 3 | Ściana boczna | L | 70-140 | |
| 4 | Drzwi | P | 70-140 | |
| 5 | Ściana boczna | P | 70-140 | |
| 6 | Ściana tylna kabiny | | 70-140 | |

Podane przedziały grubości powłoki lakierowej, dotyczą punktów pomiarowych. Nie mogą być traktowane jako gwarancja, że grubość powłoki lakierowej w innych punktach nie wykracza poza te przedziały. Pomiar powłoki lakierowej został wykonany urządzeniem będącym w posiadaniu rzeczoznawcy. Pomiar wykonany innym przyrządem może się różnić.
