Nr zlecenia: 127/26/09/2025/IMPULS

Zadanie: Ocena stanu technicznego i określenie wartości rynkowej pojazdu

Rodzaj pojazdu:	Samochód terenowy	VIN:	3 M V D M 6 W G A 0 E 2 0 4 8 6 4
Marka:	MAZDA	Nr rejestracyjny:	ST9078S
Model pojazdu:	CX-30 2.0 MR`19 E6d	Nr Info-Ekspert:	021-01249
Wersja:	Hikari Aut.	Rok produkcji:	2020

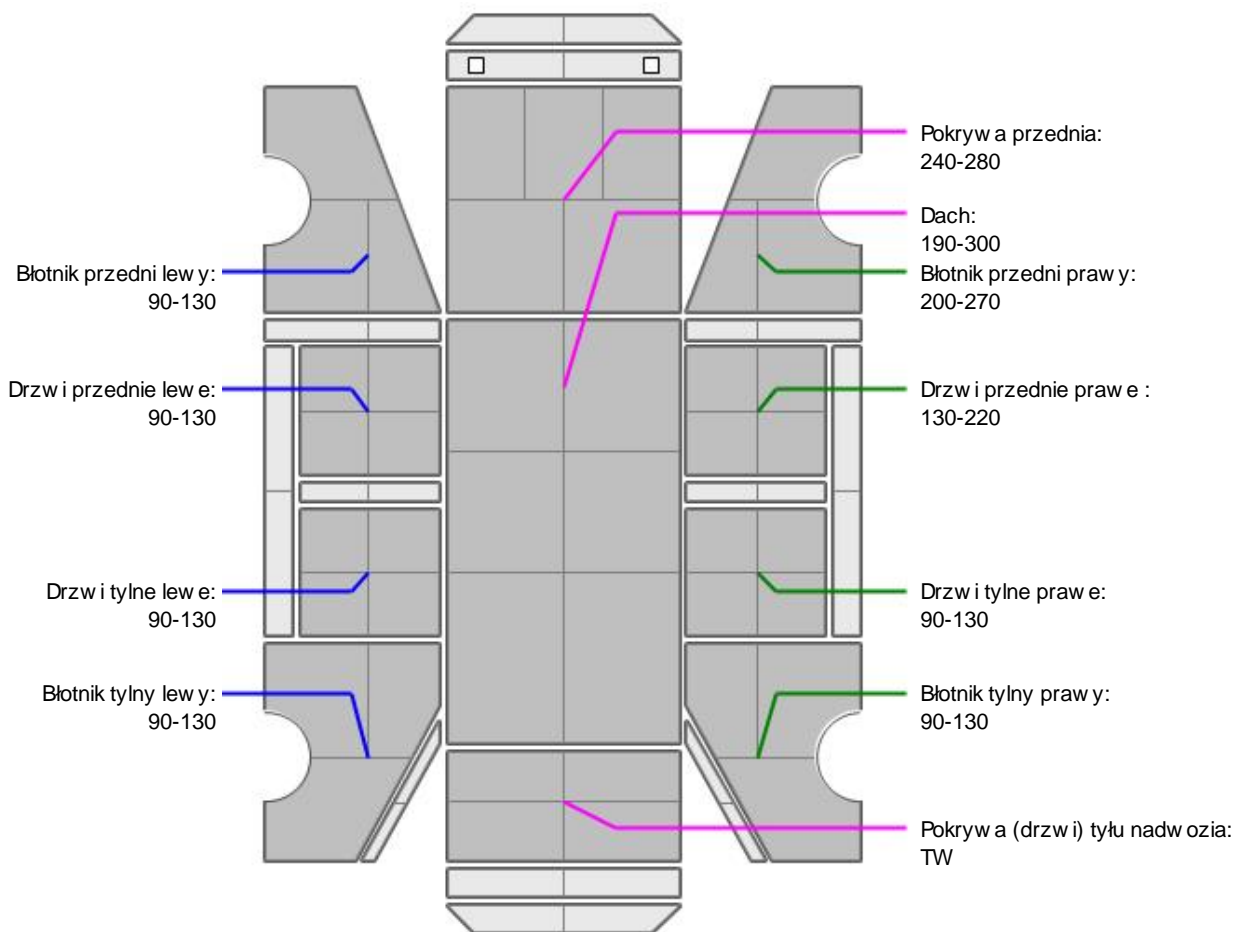
NADWOZIE – Opis powłoki lakierowej

L.p.	Nazwa elementu	L / P	Grubo powłoki [μm]	Opis
1	Pokrywa przednia		240-280	
2	Dach		190-300	
3	Błotnik przedni	L	90-130	
4	Drzwi przednie	L	90-130	
5	Drzwi tylne	L	90-130	
6	Błotnik tylny	L	90-130	
7	Błotnik przedni	P	200-270	
8	Drzwi przednie	P	130-220	
9	Drzwi tylne	P	90-130	
10	Błotnik tylny	P	90-130	
11	Pokrywa (drzwi) tyłu nadwozia		TW

Podane przedziały grubości powłoki lakierowej, dotyczą punktów pomiarowych. Nie mogą być traktowane jako gwarancja, że grubość powłoki lakierowej w innych punktach nie wykracza poza te przedziały. Pomiar powłoki lakierowej został wykonany urządzeniem budowlanym w posiadaniu rzeczoznawcy. Pomiar wykonany innym przyrządem może się różnić.
