Nr zlecenia: 63/29/10/2025/IMPULS

## Wycena Wartości

Zadanie: Ocena stanu technicznego i określenie wartości rynkowej pojazdu

| DANE IDENTYFIKACYJNE POJAZDU | | Dane: [C] X-2025 | |
|---|---|---|---|
| Marka: | MERCEDES-BENZ | Nr rejestracyjny: | WGM1364K |

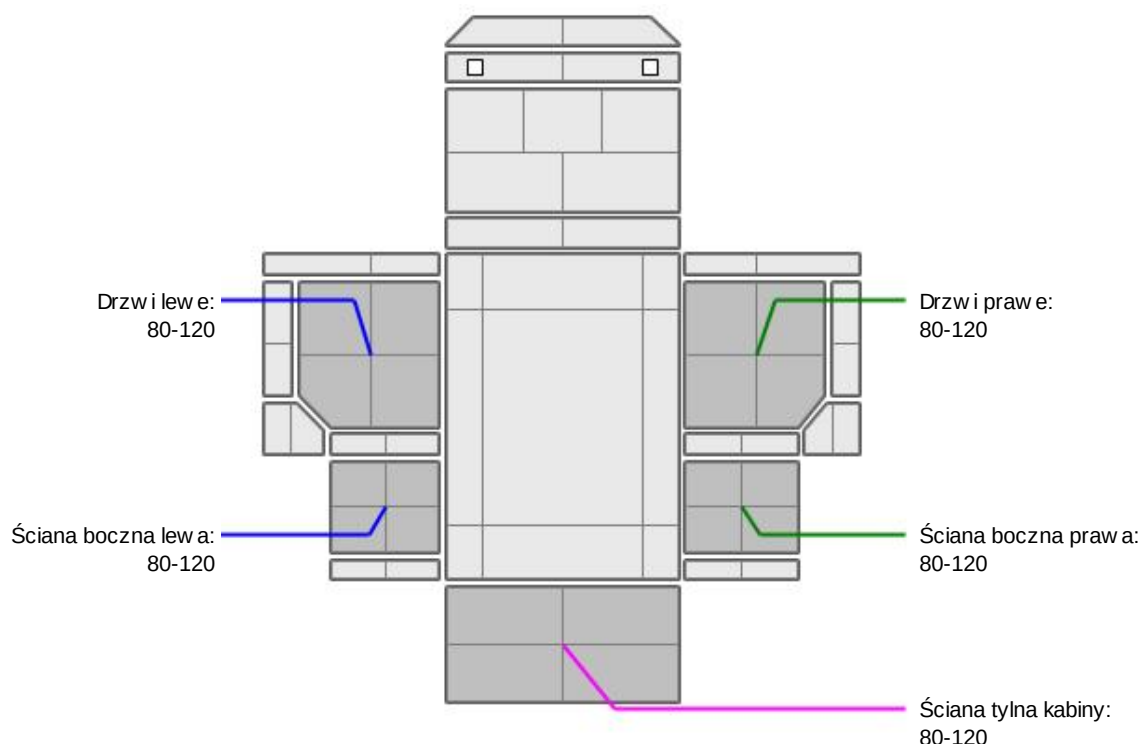
**KABINA KIEROWCY – Opis powłoki lakierowej**

| L.p. | Nazwa elementu | L / P | Grubość powłoki [μm] | Opis |
| 1 | Drzwi | L | 80-120 | |
| 2 | Ściana boczna | L | 80-120 | |
| 3 | Drzwi | P | 80-120 | |
| 4 | Ściana boczna | P | 80-120 | |
| 5 | Ściana tylna kabiny | | 80-120 | |

Podane przedziały grubości powłoki lakierowej, dotyczą punktów pomiarowych. Nie mogą być traktowane jako gwarancja, że grubość powłoki lakierowej w innych punktach nie wykracza poza te przedziały. Pomiar powłoki lakierowej został wykonany urządzeniem będącym w posiadaniu rzeczoznawcy. Pomiar wykonany innym przyrządem może się różnić.
