## OPINIA TECHNICZNA

Zadanie: Określenie wartości rynkowej pojazdu na potrzeby sprzedaży.

Marka: **MERCEDES-BENZ**

Model pojazdu: **S 400d L MR`21 E6 223**

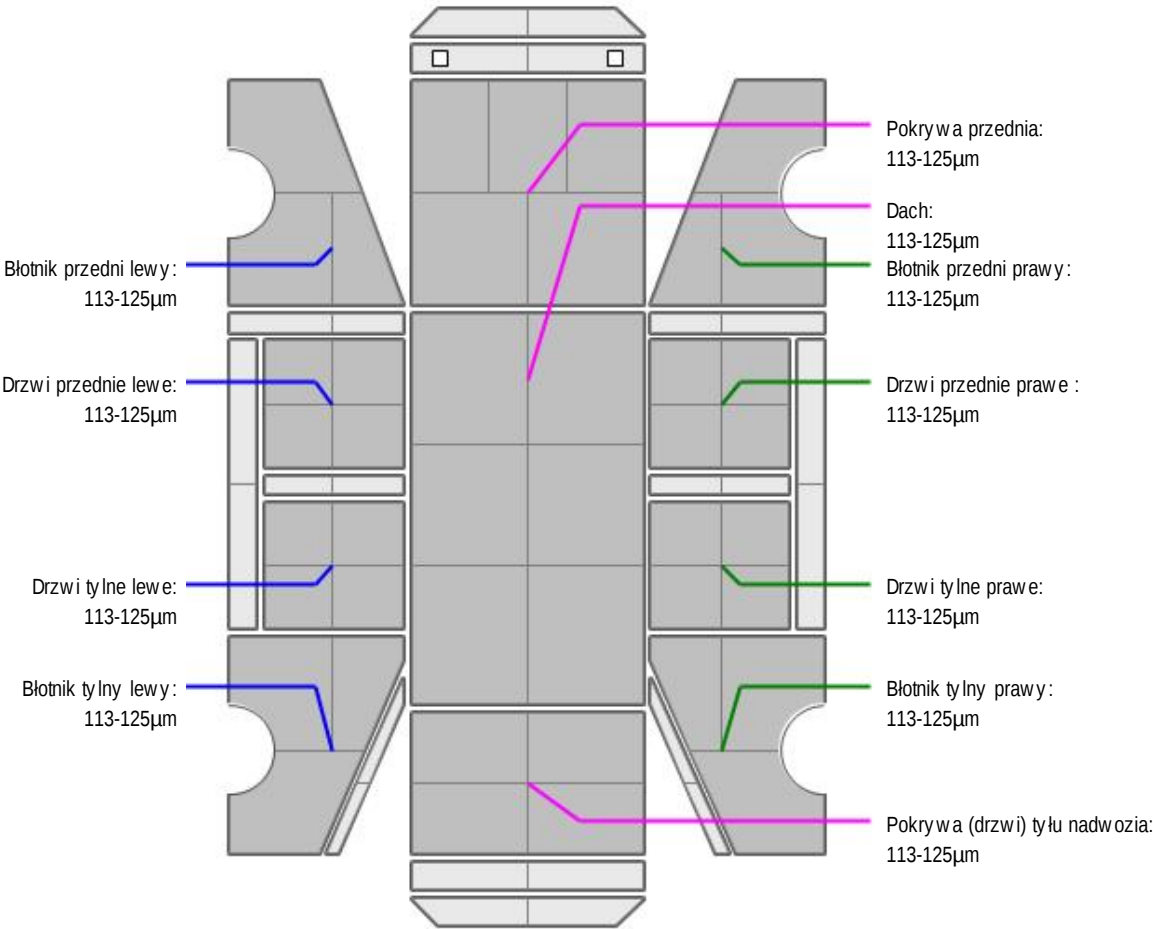
KABINA KIEROWCY – Opis powłoki lakierowej

| L.p. | Nazwa elementu | L / P | Grubość powłoki [µm] | Opis |
| 1 | Pokrywa przednia | | 113-125µm | |
| 2 | Dach | | 113-125µm | |
| 3 | Błotnik przedni | L | 113-125µm | |
| 4 | Drzwi przednie | L | 113-125µm | |
| 5 | Drzwi tylne | L | 113-125µm | |
| 6 | Błotnik tylny | L | 113-125µm | |
| 7 | Błotnik przedni | P | 113-125µm | |
| 8 | Drzwi przednie | P | 113-125µm | |
| 9 | Drzwi tylne | P | 113-125µm | |
| 10 | Błotnik tylny | P | 113-125µm | |
| 11 | Pokrywa (drzwi) tyłu nadwozia | | 113-125µm | |
