EKSPERTYZA POJAZDU

Firma PARTNER CRLS SP. Z O.O.
Rzeczoznawca MATEUSZ KELER
Nr zlecenia VHS00747/25
Data zlecenia 5 listopad 2025

Marka PEUGEOT
Model BOXER
Numer rejestracyjny WW453AN
Rok produkcji 2019
Numer VIN VF3YD3MFC12L44550

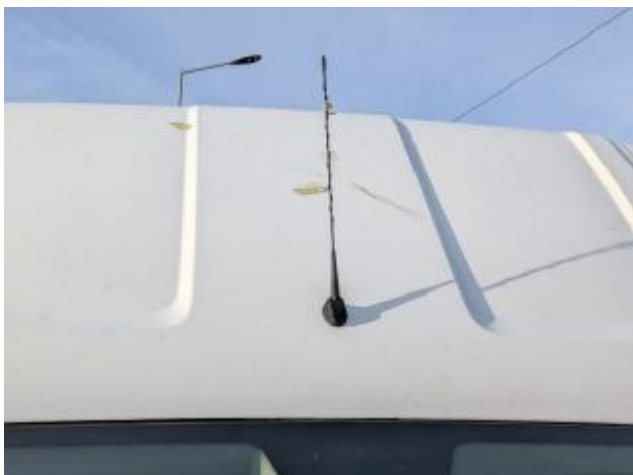
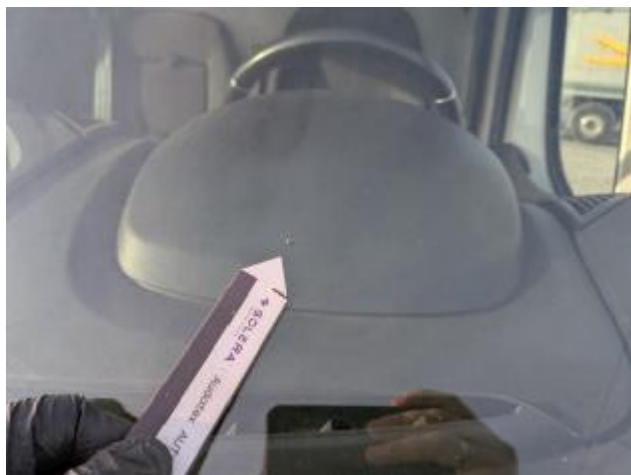
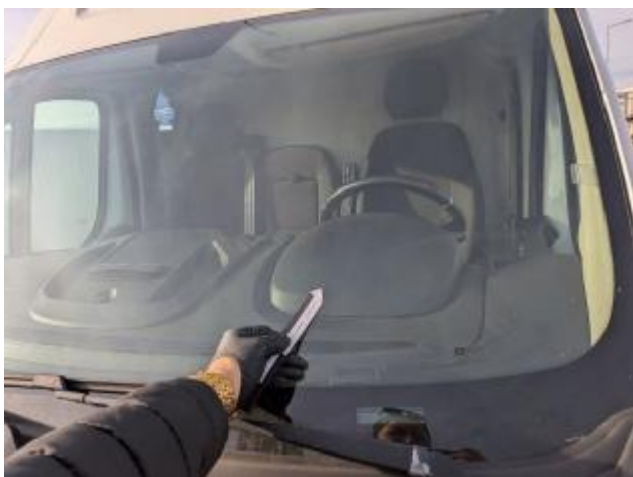
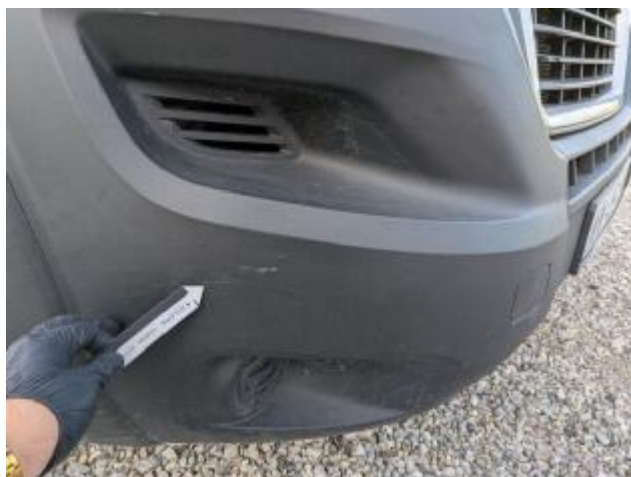
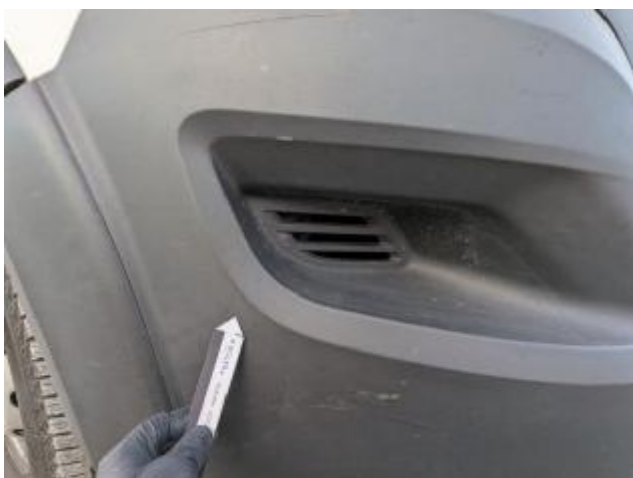
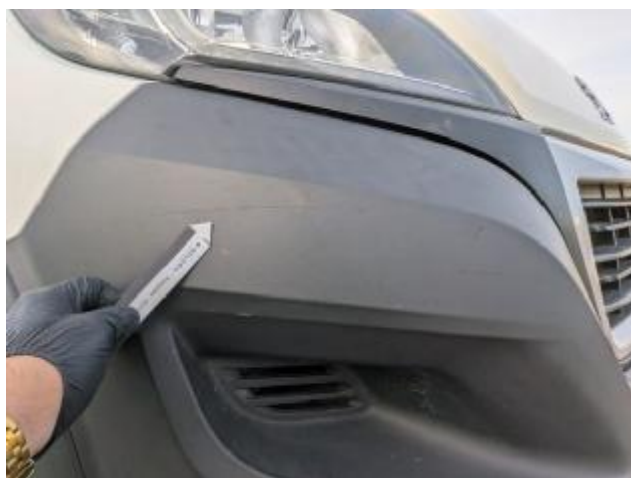
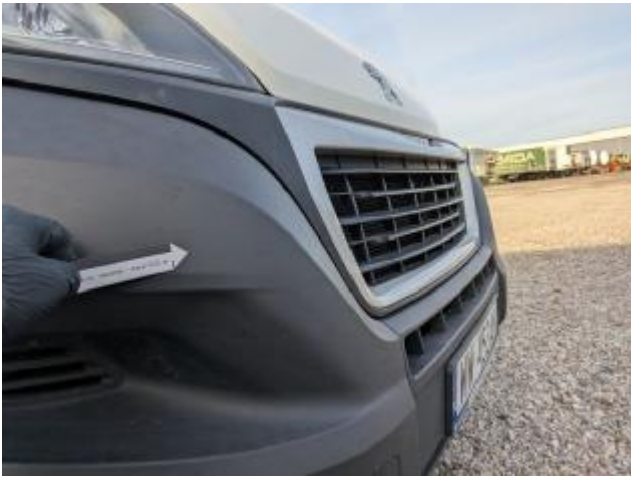
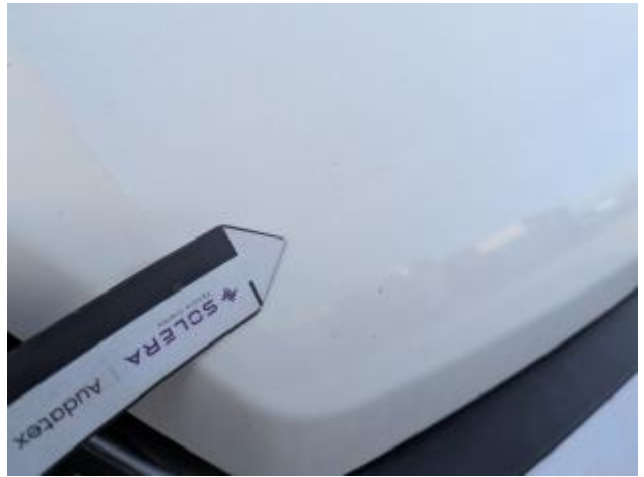
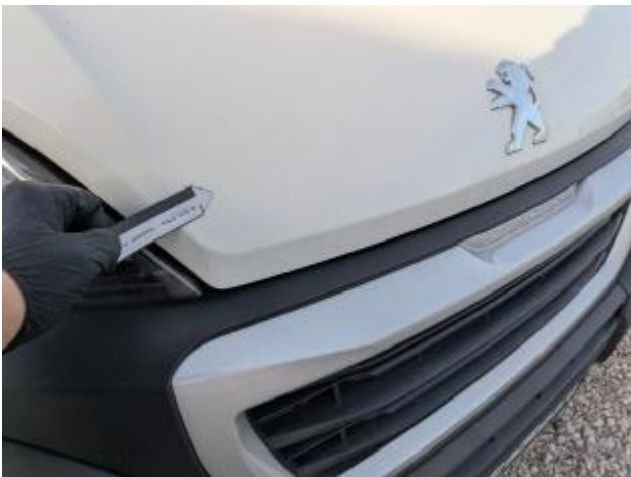
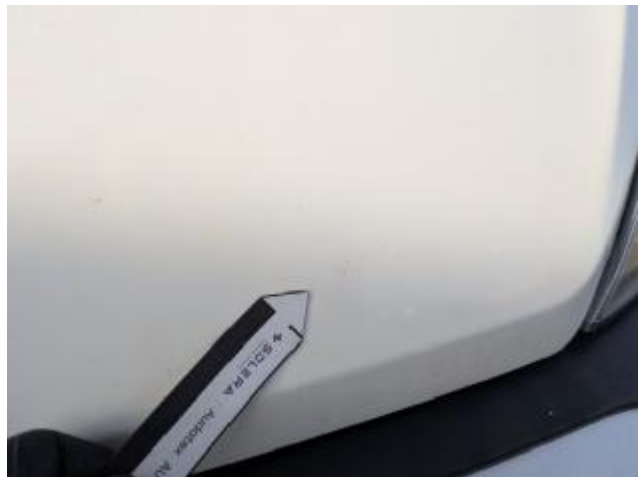
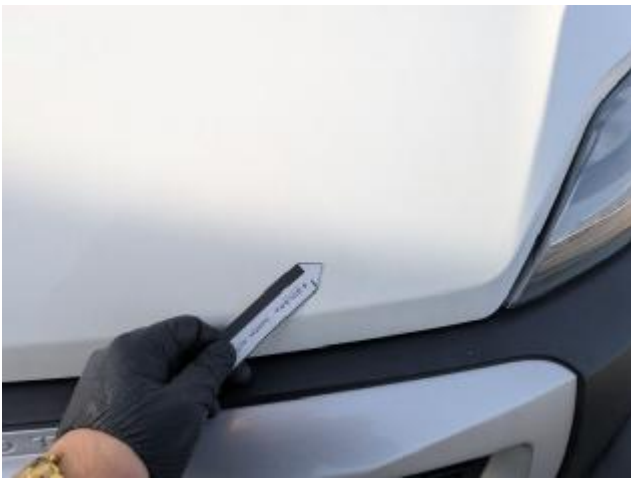
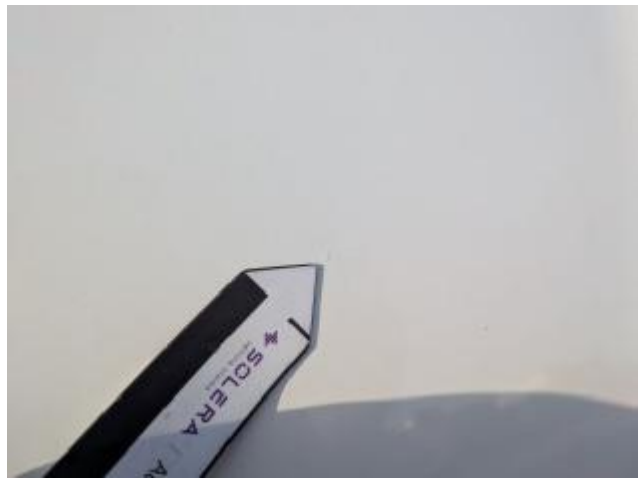
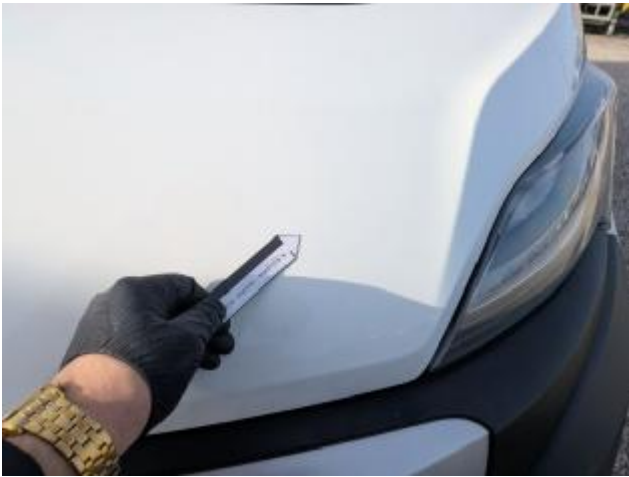
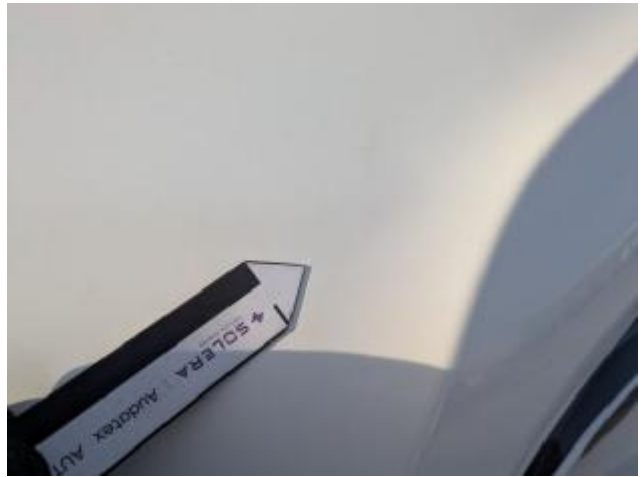
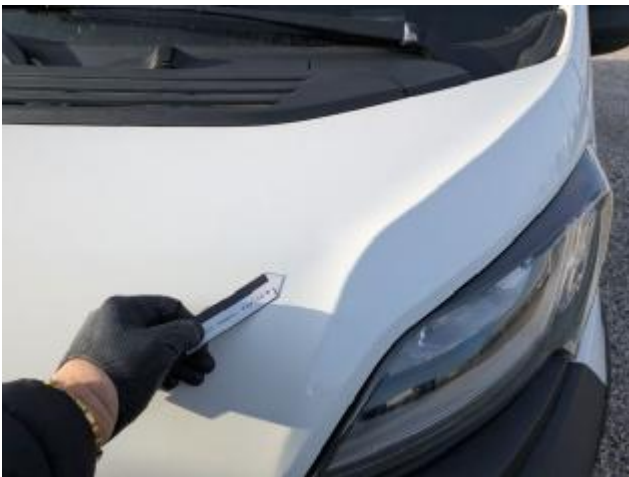
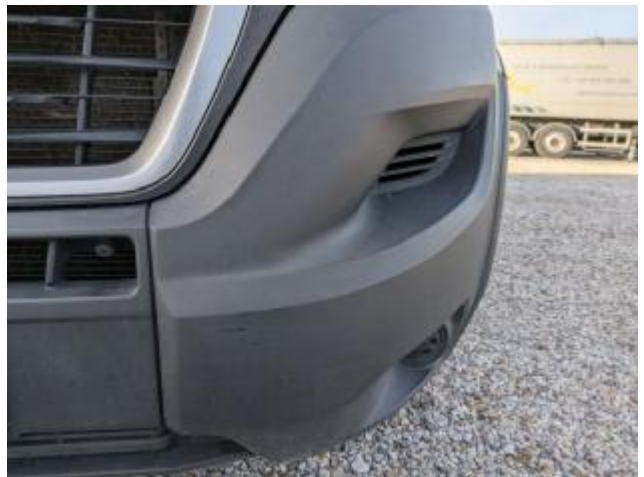
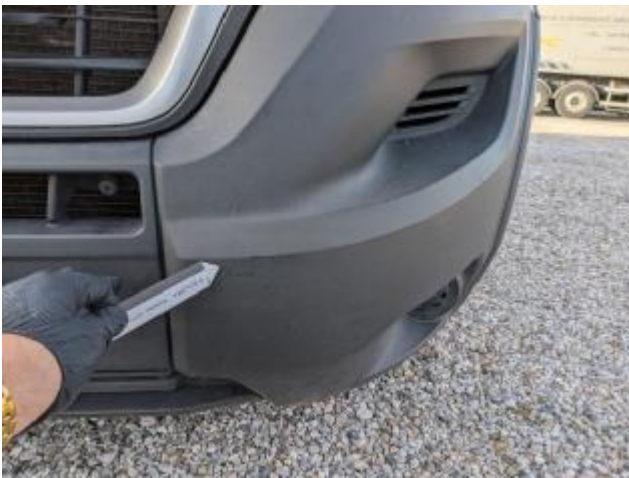
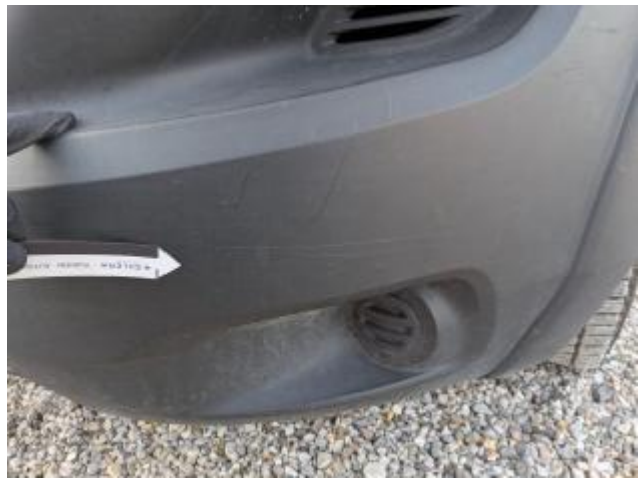
ZDJĘCIA USZKODZEŃ

NAZWA ELEMENTU	RODZAJ USZKODZENIA
ZDERZAK PRZEDNI	ZARYSOWANIE
POKRYWA PRZEDNIA	ODPRYSKI LAKIERU
LUSTERKO LEWE	ZARYSOWANIE
LISTWA ŁUKOWA BŁOTNIKA PRZEDNIEGO LEWEGO	ZARYSOWANIE
PRÓG LEWY	ZARYSOWANIE
DRZWI/POSZYCIE ŚRODKOWE LEWE	ZARYSOWANIE,WGNIECENIE
DRZWI/POSZYCIE TYLNE LEWE	ŚLADY NIEPROFESJONALNEJ NAPRAWY
DRZWI TYLNE LEWE	RDZA/KOROZJA
DRZWI TYLNE PRAWO	ZARYSOWANIE
ZDERZAK TYLNY	ŚLADY NIEPROFESJONALNEJ NAPRAWY
LAMPA TYLNA PRAWA	ZARYSOWANIE
LISTWA ŁUKOWA BŁOTNIKA PRZEDNIEGO LEWEGO	ZARYSOWANIE,WGNIECENIE
LUSTERKO PRAWO	ZARYSOWANIE
RAMA DACHU PRAWA	ZARYSOWANIE
RAMA DACHU LEWA	ZARYSOWANIE
----	----
----	----
----	----
----	----
----	----
----	----

NAZWA ELEMENTU	RODZAJ USZKODZENIA
FOTEL PRZEDNI LEWY	ZABRUDZENIE
TAPICERKA DRZWI PRZEDNICH LEWYCH	ZABRUDZENIE
FOTEL PRZEDNI PRAWY	ZABRUDZENIE
----	----
----	----
----	----
----	----
----	----
----	----
----	----

- DACH KABINY - ślady taśmy; SZYBA CZOŁOWA - odprysk; DRZWI PRZEDNIE LEWE - zabrudzenie; LISTWA ZA KOŁEM TYLNYM LEWYM - zarysowanie; ZDERZAK TYLNY NAROŻNIK LEWY - zarysowanie; ZDERZAK TYLNY NAROŻNIK PRAWY - zarysowanie; DRZWI TYLNE PRAWO - nie otwierają się; PODUSZKA POWIETRZNA KIEROWNICY - pęknięcie; SCHOWEK ŚRODKOWY - nieprawidłowe mocowanie.
