## OPINIA TECHNICZNA

Zadanie: Określenie wartości rynkowej pojazdu na potrzeby sprzedaży.

Model pojazdu: **Expert 1.5 BlueHDi MR`16 E6.4 2.9t**

**Opinia numer: 02/11/2025 IMP**

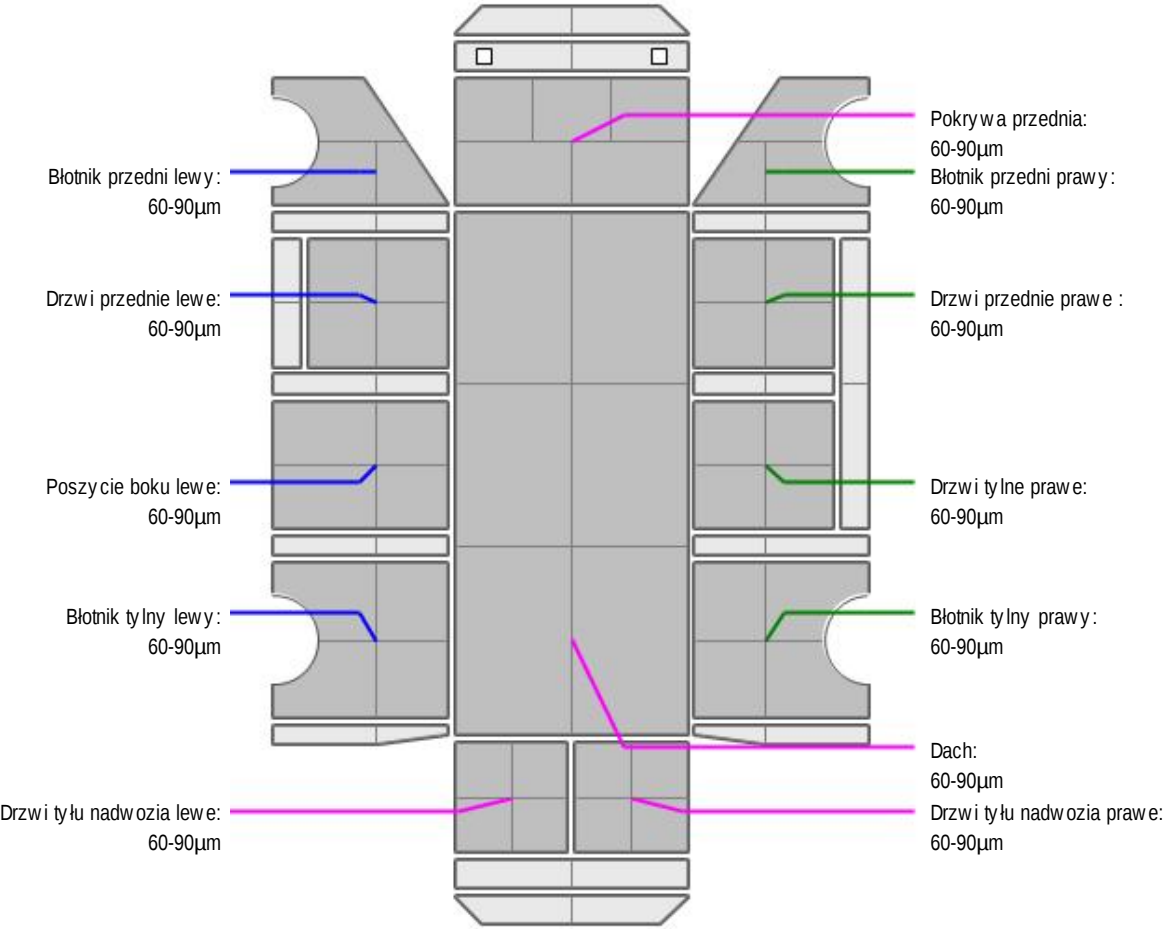
NADWOZIE – Opis powłoki lakierowej

| L.p. | Nazwa elementu | L / P | Grubość powłoki [µm] | Opis |
| 1 | Pokrywa przednia | | 60-90µm | |
| 2 | Dach | | 60-90µm | |
| 3 | Błotnik przedni | L | 60-90µm | |
| 4 | Drzwi przednie | L | 60-90µm | |
| 5 | Poszycie boku | L | 60-90µm | |
| 6 | Błotnik tylny | L | 60-90µm | |
| 7 | Drzwi tyłu nadwozia | | 60-90µm | |
| 8 | Błotnik przedni | P | 60-90µm | |
| 9 | Drzwi przednie | P | 60-90µm | |
| 10 | Drzwi tylne | P | 60-90µm | |
| 11 | Błotnik tylny | P | 60-90µm | |
| 12 | Drzwi tyłu nadwozia | | 60-90µm | |
