Opinia nr 02/11/2025/PC

Dotyczy: oszacowanie aktualnej wartości rynkowej.
Rzecznawca: mgr Sebastian Kurmanowski RS001444,
uprawnienie AutoConsulting nr 1234.

Przedmiot wyceny: Instalacja fotowoltaiczna 24,9 kWp.

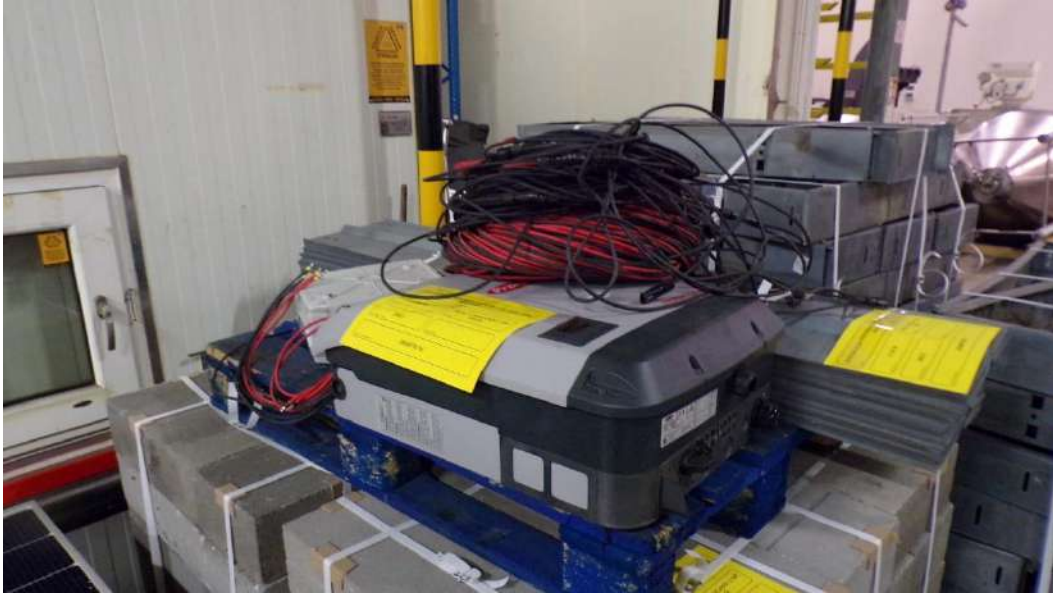
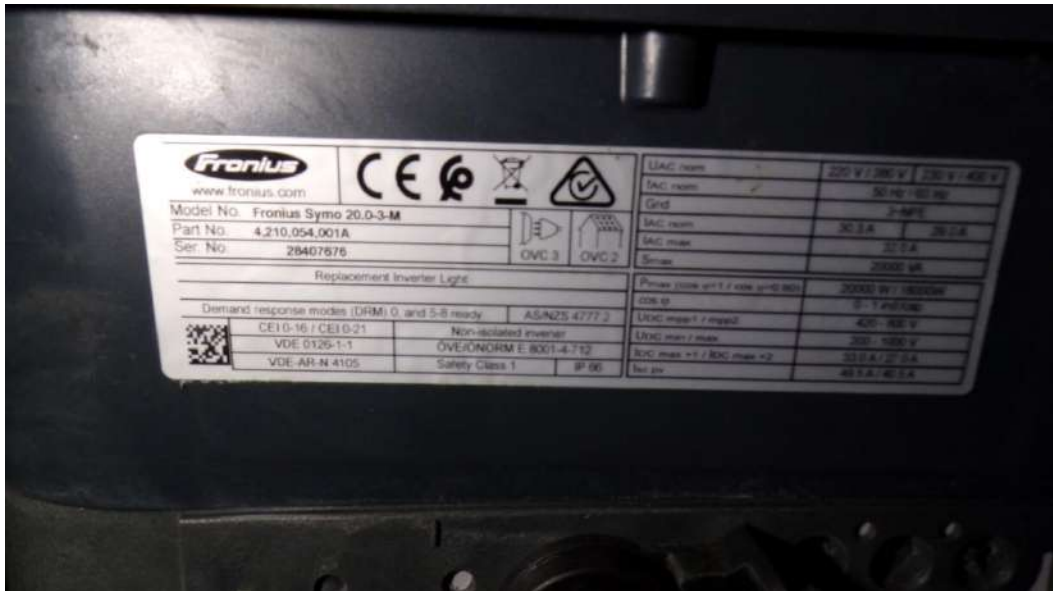
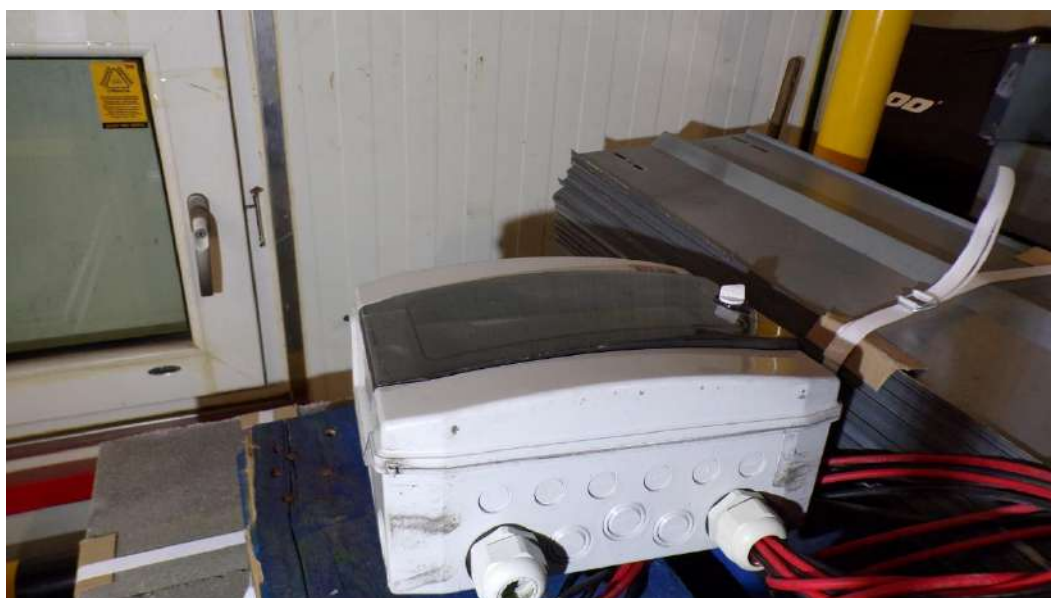
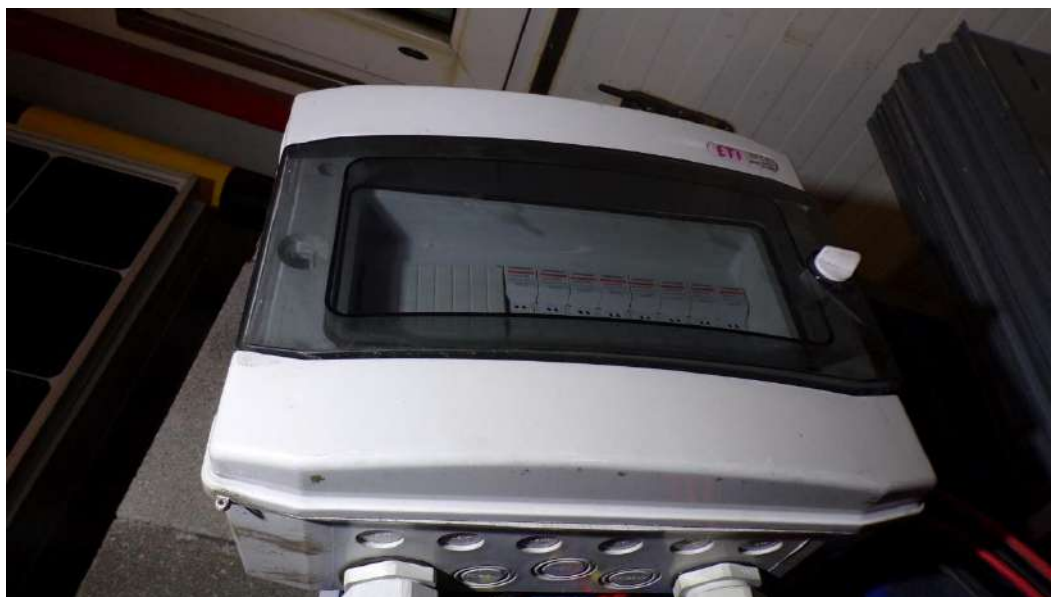
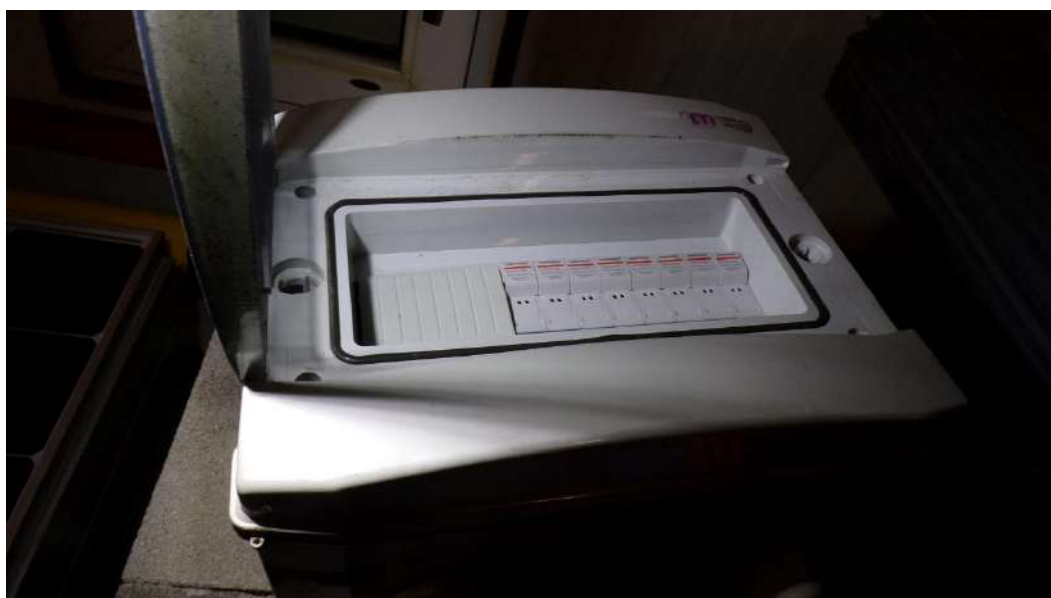
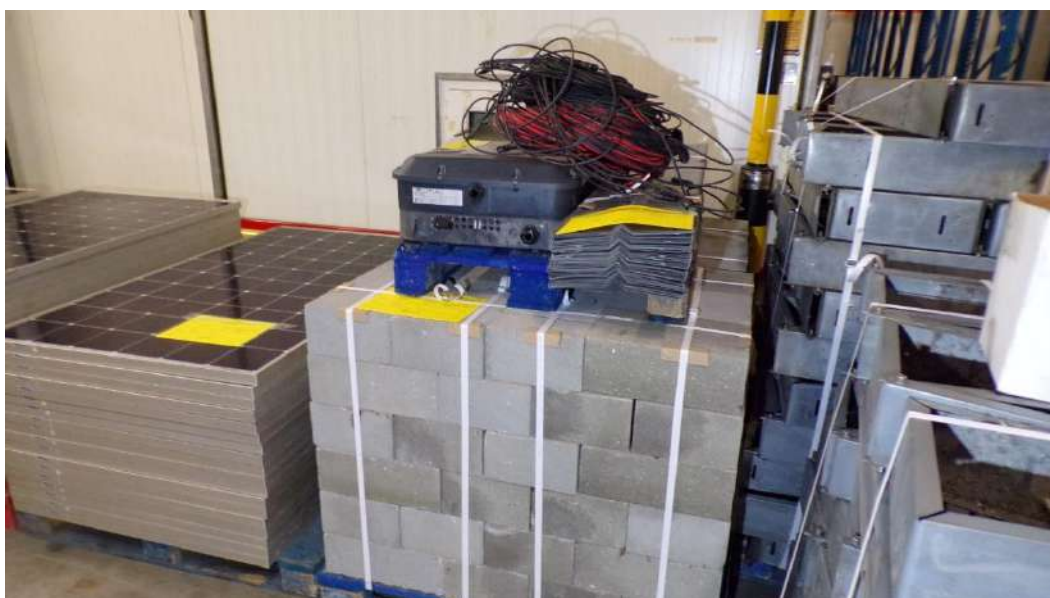
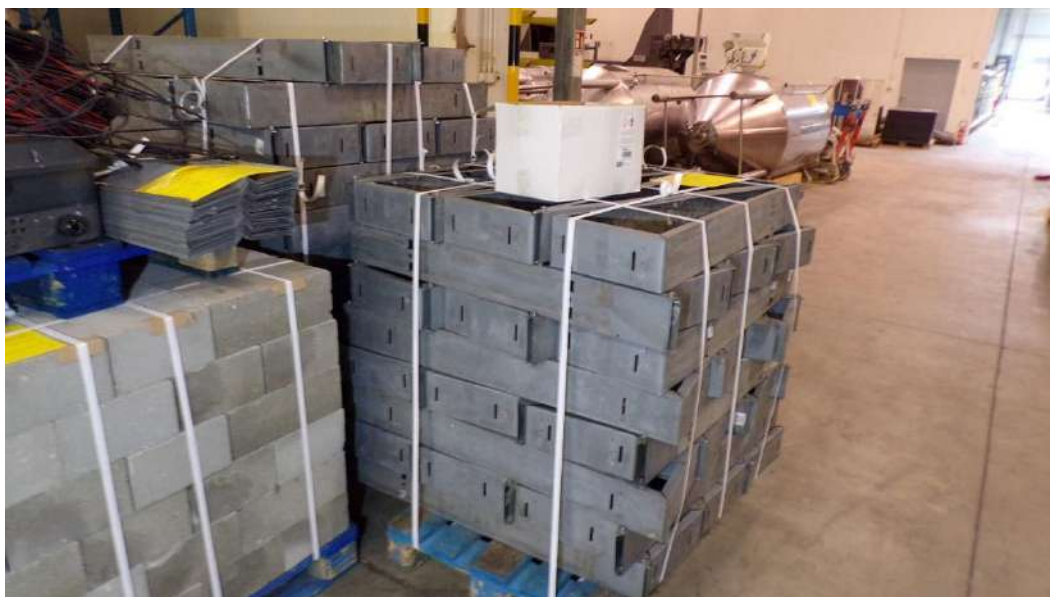
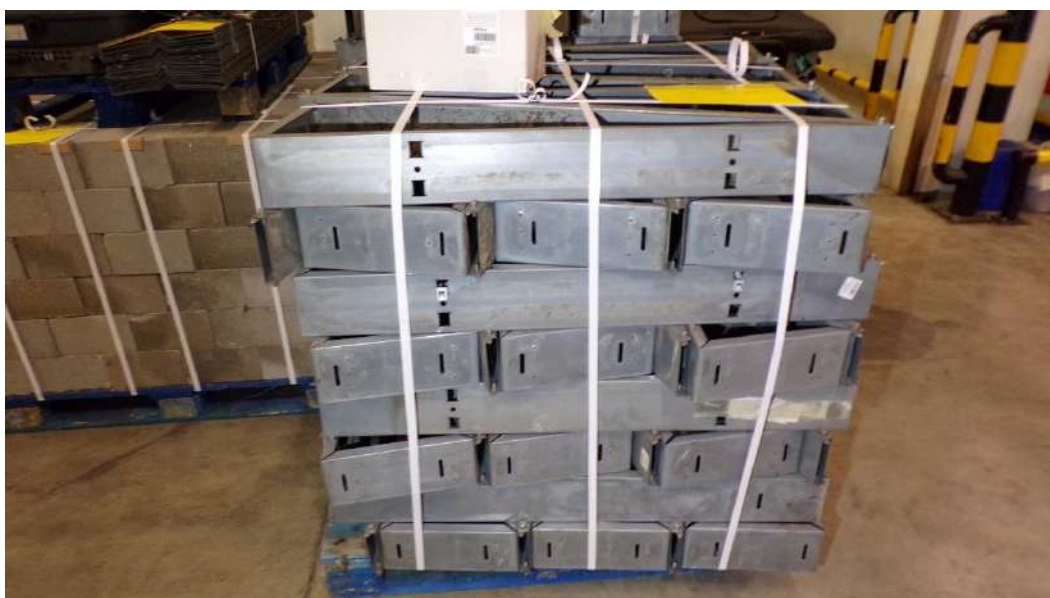
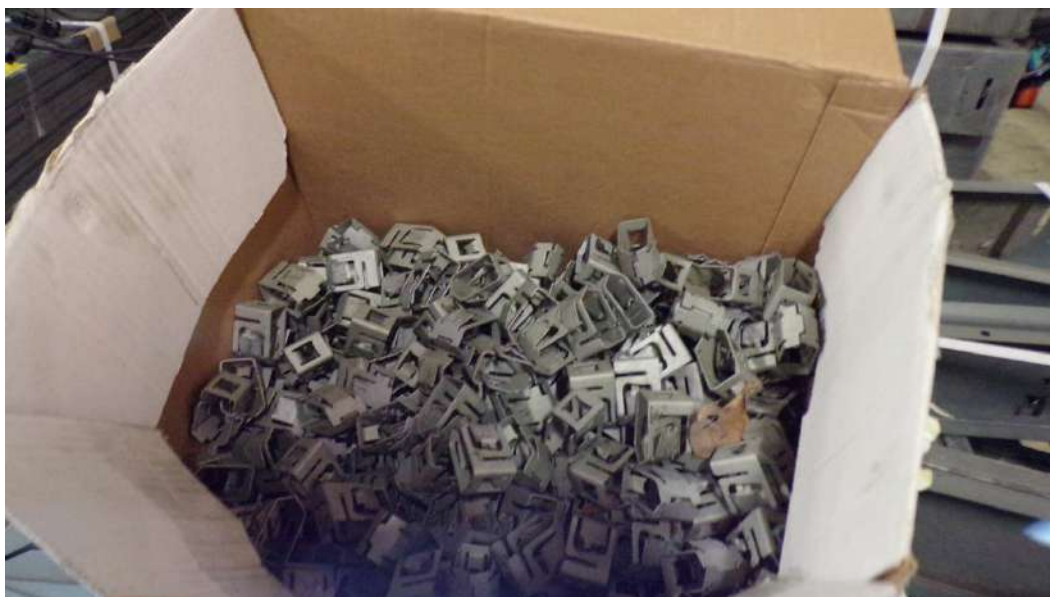
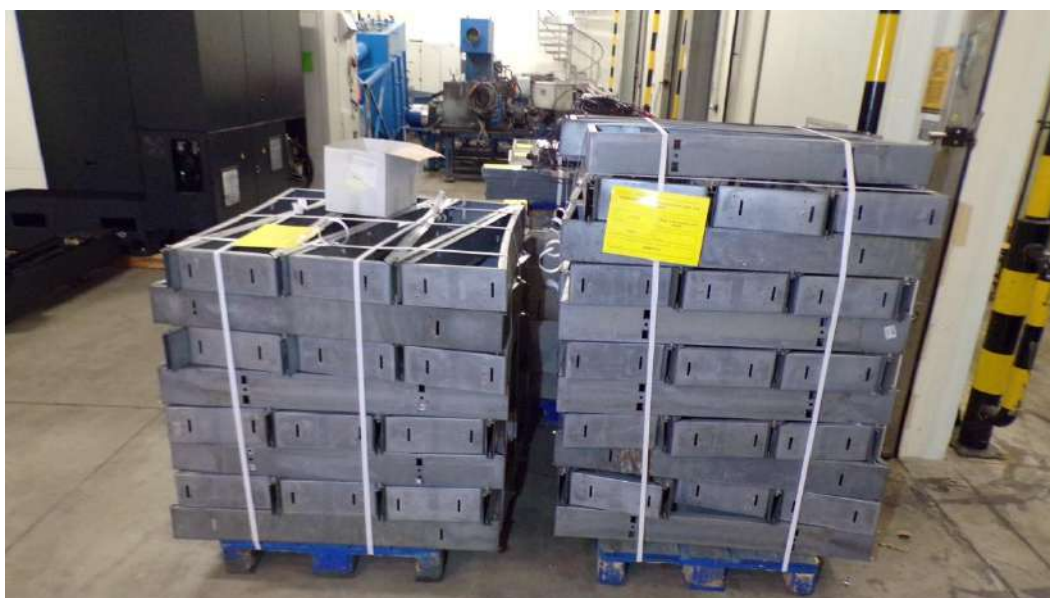
Falownik:

Inwerter sieciowy FRONIUS SYMO 20.0-3-M: brak możliwości weryfikacji funkcjonalności, nie stwierdzono widocznych uszkodzeń mechanicznych, widoczne zabrudzenia i zarysowania obudowy;

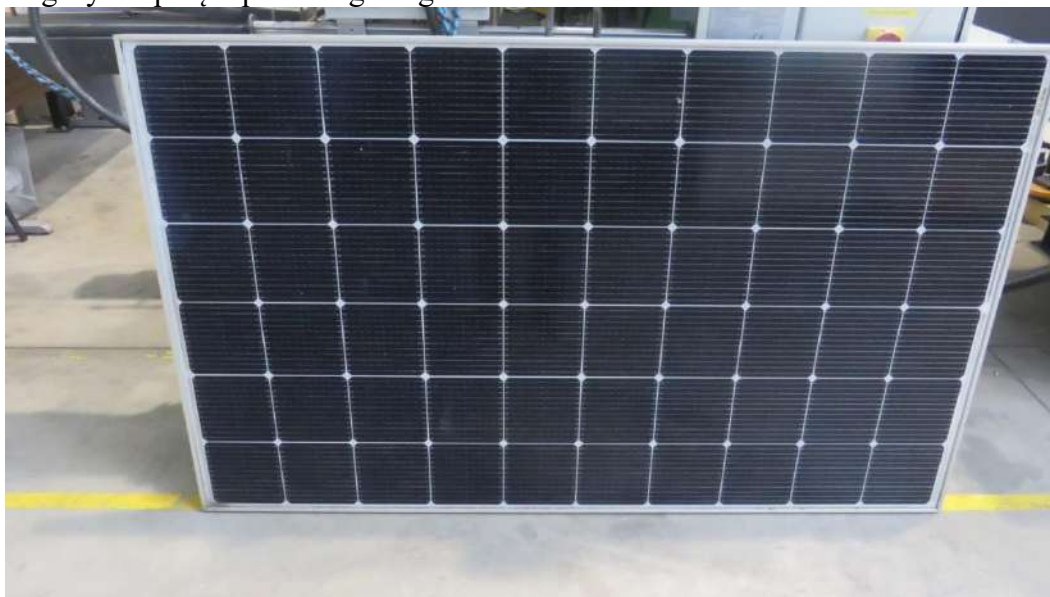
Zdjęcie 59

Udostępniona dokumentacja fotograficzna, z przyjęcia środka technicznego do magazynu sprzętu poleasingowego:
