ESTIMACE
tel. +48 691 118 541
info@estimace.pl
www.estimace.pl

Rzeczoznawca:
mgr inż. Marcin Ciecierski

Dane środka technicznego

Marka, model	AGFA CR30-X 5175/100
Rodzaj środka technicznego	Skaner płyt obrazowych
Numer seryjny	10579
Data produkcji	03.2012
Przebieg odczytany	nie ustalono

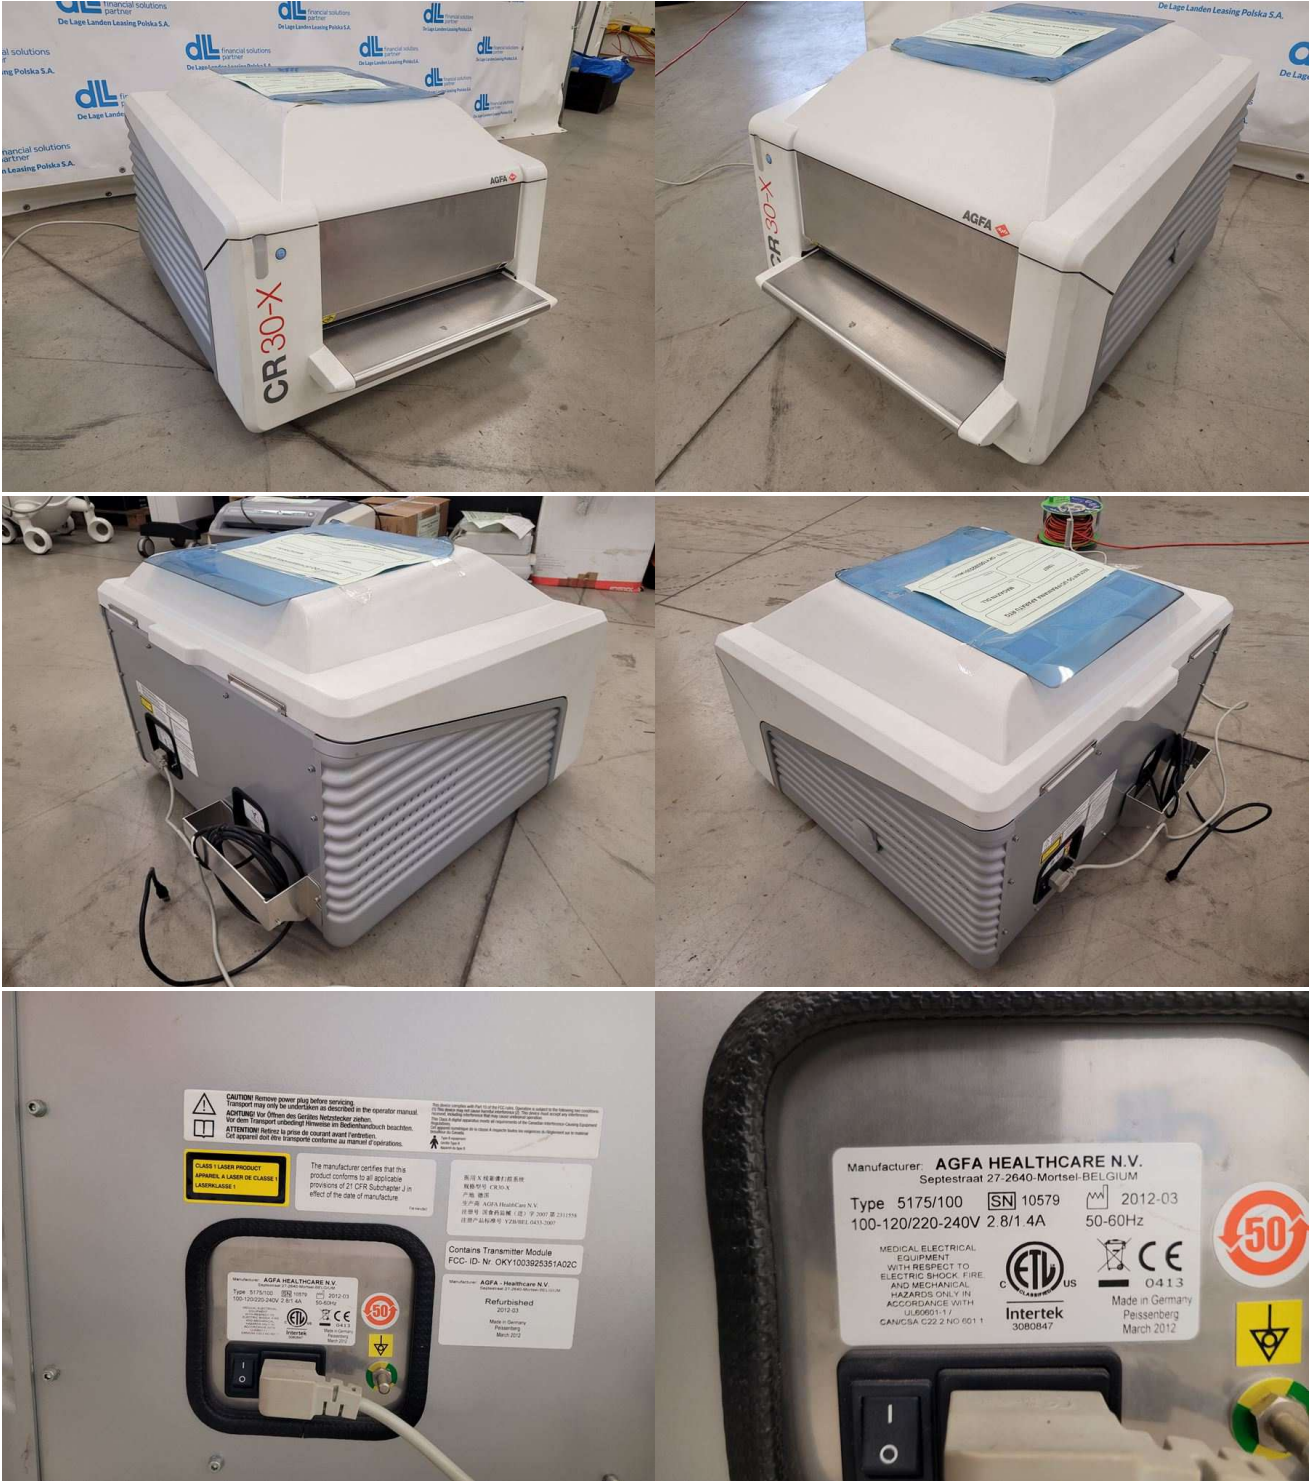
Manufacturer: **AGFA HEALTHCARE N.V.**
Septestraat 27-2640-Mortsel-BELGIUM
Type 5175/100 SN 10579 2012-03
100-120/220-240V 2.8/1.4A 50-60Hz
MEDICAL ELECTRICAL EQUIPMENT WITH RESPECT TO ELECTRIC SHOCK, FIRE AND MECHANICAL HAZARDS ONLY IN ACCORDANCE WITH IEC 60601-1 / CAN/CSA C22.2 NO 601.1
Intertek 3080847
Made in Germany
Pessenberg
March 2012

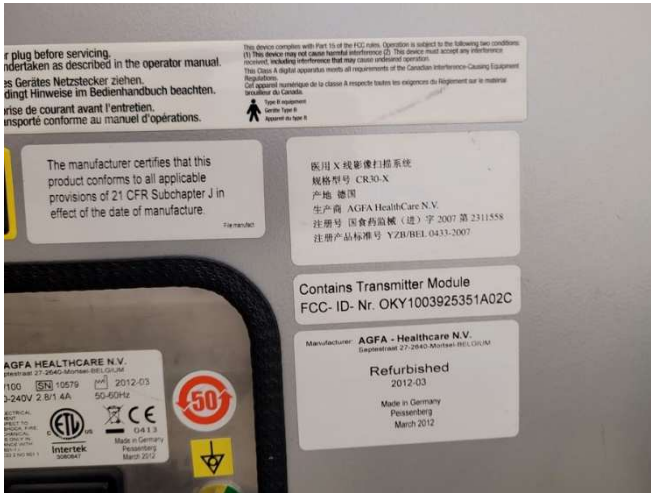
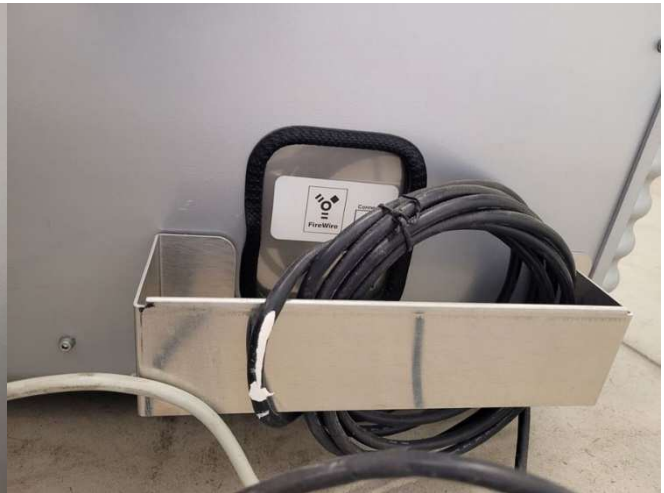
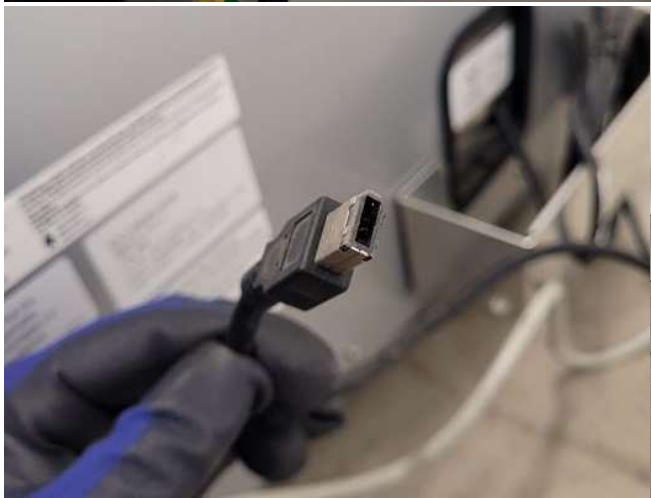
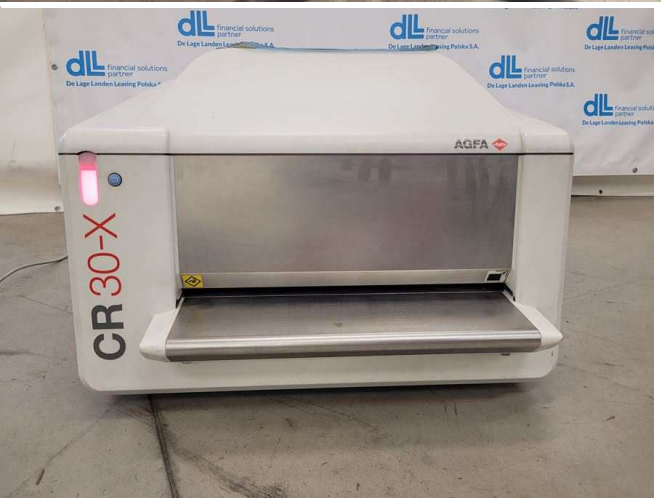
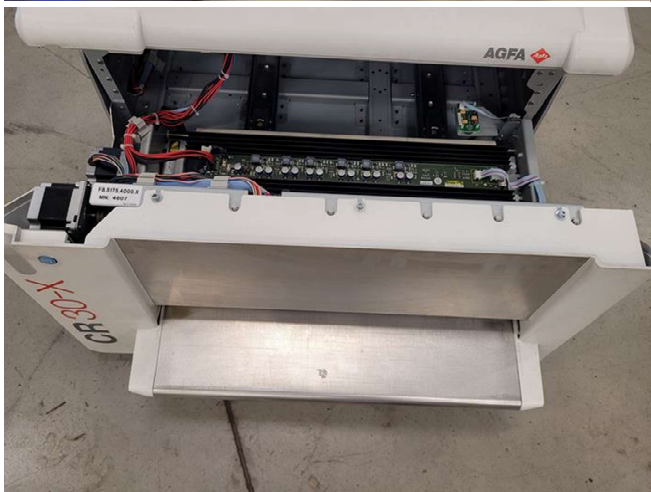
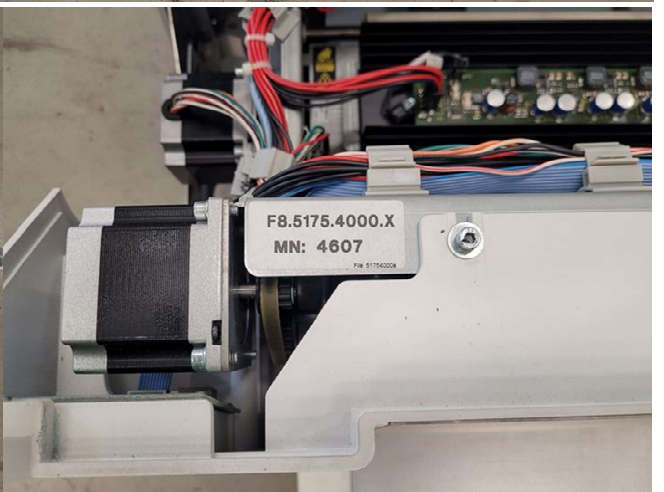
- Wizualny – dostateczny, obudowy urządzenia za zarysowaniami oraz otarciami.
- Zużycie – brak możliwości określenia,
- Obudowy zewnętrzne – z niewielkimi uszkodzeniami mechanicznymi,

- Stopy regulowane – wygięte.
- Układ roboczy – wewnątrz urządzenia czyste, bez widocznych uszkodzeń mechanicznych, niewielkie zanieczyszczenia na rolkach, brak możliwości sprawdzenia urządzenia w działaniu z uwagi na brak urządzeń peryferyjnych – komputer z oprogramowaniem, kaset będących nośnikiem danych z aparatu RTG. Urządzenie podłączono do źródła zasilania, wskazania diody LED – świecenie przerywane w kolorze czerwonym, wg wskazań instrukcji obsługi dostępnej online – może to świadczyć o: nagrzewaniu / teście własnym, „Processing Software down” lub błąd. Zalecenie wg instrukcji dała takiego sygnału: Sprawdź stanowisko pracy w celu uzyskania dalszych informacji i szczegółowych instrukcji.

- Inne – Konieczność weryfikacji stanu technicznego urządzenia w warunkach serwisowych. Na podstawie konsultacji z przedstawicielem producenta ustalono że przedmiotowe urządzenie z racji wieku nie jest już wspierane przez producenta w zakresie części zamiennych, to znaczy że nowe części zamienne do urządzenia nie są dostępne, co może doprowadzić że w przypadku niestrawności któregoś z podzespołów naprawa z użyciem nowych części nie będzie możliwa.
