EKSPERTYZA POJAZDU

Marka	NISSAN
Model	NV400
Numer rejestracyjny	SK986XF
Rok produkcji	2019
Numer VIN	VNVM1000463432798

Zadanie: Ocena stanu technicznego i określenie wartości rynkowej pojazdu

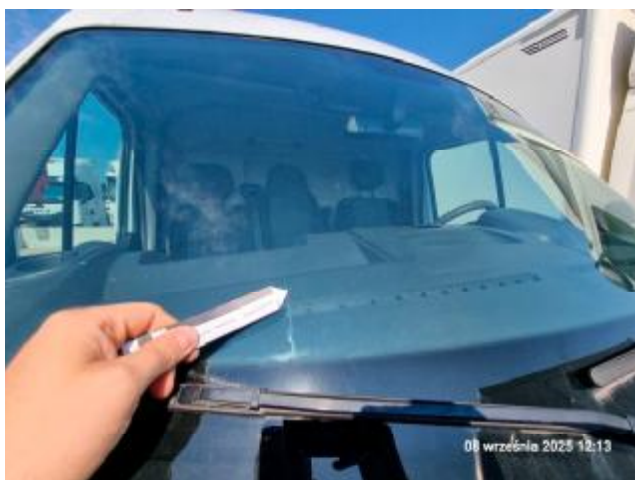
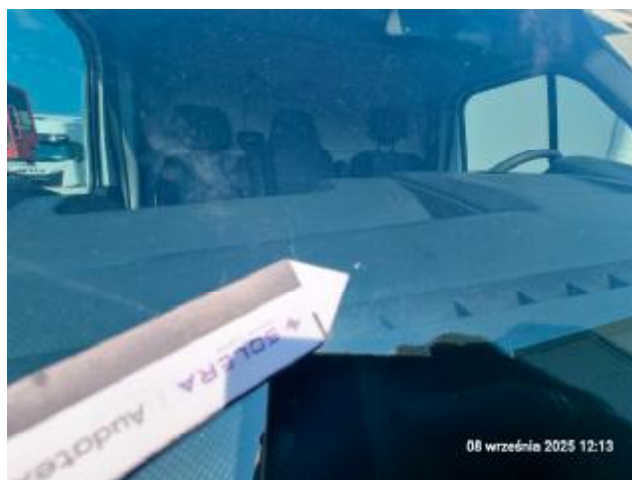
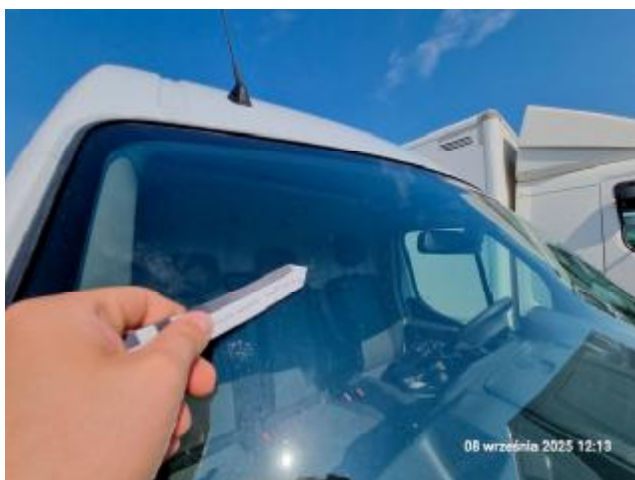
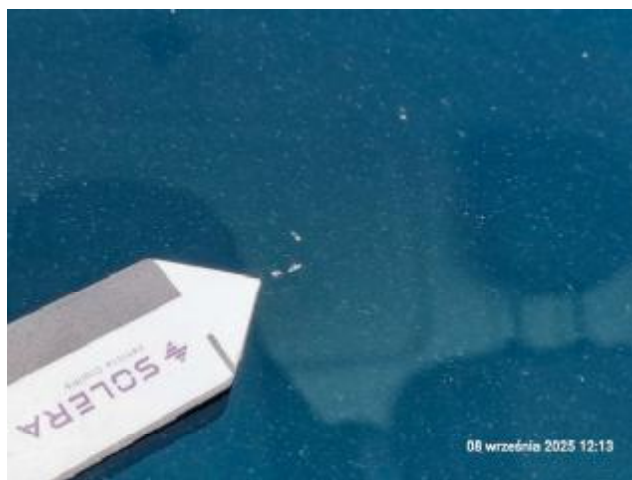
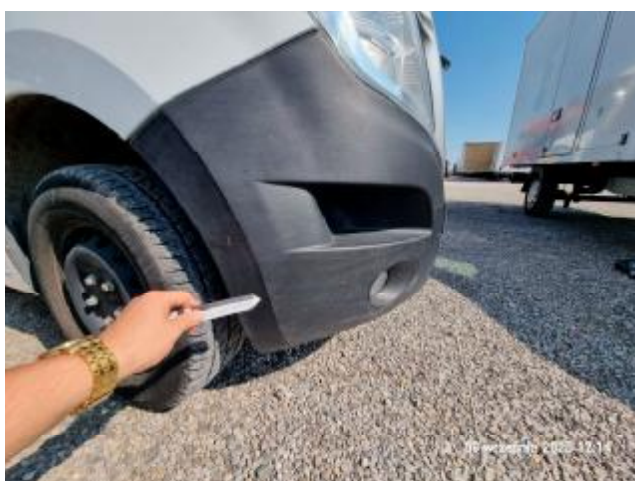
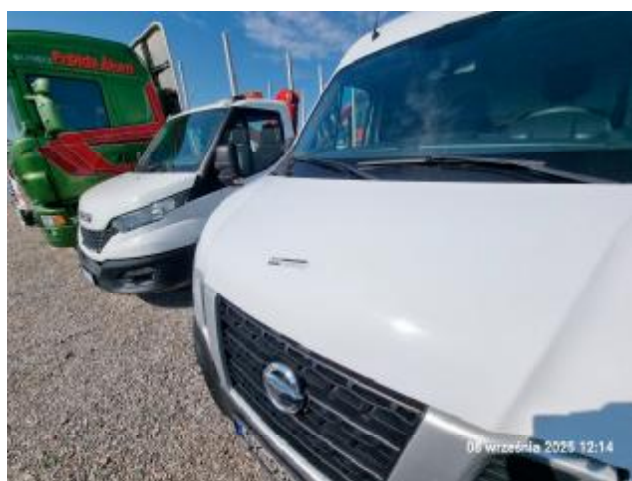
ZDJĘCIA USZKODZEŃ

NAZWA ELEMENTU	RODZAJ USZKODZENIA
ZDERZAK PRZEDNI	ZARYSOWANIE
POKRYWA PRZEDNIA	ODPRYSKI LAKIERU
REFLEKTOR PRZEDNI LEWY	ZARYSOWANIE
BŁOTNIK PRZEDNI LEWY	ŚLADY NIEPROFESJONALNEJ NAPRAWY
LUSTERKO LEWE	ZARYSOWANIE
PRÓG LEWY	ZARYSOWANIE
LISTWA DRZWI PRZEDNICH LEWYCH	ZARYSOWANIE
DRZWI/POSZYCIE ŚRODKOWE LEWE	ZARYSOWANIE
DRZWI/POSZYCIE TYLNE LEWE	ZARYSOWANIE
DRZWI/POSZYCIE TYLNE LEWE	ŚLADY NIEPROFESJONALNEJ NAPRAWY
ZDERZAK TYLNY	UBYTEK W KAROSERII/DZIURA
LISTWA DRZWI TYLNYCH LEWYCH	BRAK
LISTWA DRZWI TYLNYCH PRAWYCH	BRAK
LAMPA TYLNA LEWA	ZARYSOWANIE
DRZWI TYLNE LEWE	ZARYSOWANIE
DRZWI/POSZYCIE TYLNE PRAWO	ZARYSOWANIE, WGNIECENIE
DRZWI/POSZYCIE ŚRODKOWE PRAWO	ZARYSOWANIE, WGNIECENIE
PRÓG PRAWY	ZARYSOWANIE, WGNIECENIE
DRZWI PRZEDNIE PRAWO	WGNIECENIE
LUSTERKO PRAWO	UBYTEK W KAROSERII/DZIURA

-SZYBA CZOŁOWA – drobne odpryski; LISTA BOCZNA LEWA ŚRODKOWA – zarysowanie; LISTWA BOCZNA LEWA TYLNA – zarysowanie; LISTWA BOCZNA TYLNA LEWA – mocowana na wkręty; SŁUPEK LT – odkształcenie; NAROŻNIK ZDERZAKA T – zarysowanie, nieprofesjonalna naprawa; ODBLASK ZDERZAK TL – pęknięcie; LISTWA TABLICZY REJESTRACYJNEJ – zarysowana, pęknięta; DRZWI TYLNE PRAWO – wgnieciono oraz odkształcone w górnej części, nie przylegają prawidłowo; NADKOLA wew L+P; wgnieciono; DRZWI TYLNE L+P strona wewnętrzna – ponadnormatywne zużycie; NAROŻNIK ZDERZAKA TYŁ P – zarysowanie; LISTWY TYLNE PRAWO – zarysowania; LISTWA DRZWI BOCZNYCH P – zarysowanie; BŁOTNIK PL – zarysowanie;
